M/S Brandbu – Året 2020

Året 2020 var året museet og venneforeningen M/S Brandbus venner skulle invitere til åpning og gå fra prosjekt til drift i Røykenvik. Sånn ble det ikke. I begynnelsen av mars ble større dugnader og møter satt på vent, i stedet ble mindre arbeidsoppgaver som kunne gjøres utendørs prioritert. Tross signaler om at situasjonen kunne vare lenge, var vi optimistiske med tanke på gjennomføring allikevel. Ved å dele opp arbeidet i ulike, uavhengige oppgaver, var målet å kunne ferdigstille det gjenstående før årsslutt. I løpet av sommeren og etter både sykmeldinger og ytterligere arbeidsbegrensninger gikk realitetene etter hvert opp for oss. Allikevel ble mye arbeid utført, utendørs på anlegget og enkeltmannsjobber. For midlene vi hadde fått tilsagn på fra Riksantikvaren var det rekonstruksjon av mannskapslugar som var det viktigste å ferdigstille, men som også var avhengig av ekstern bistand og som i størst grad etter sommeren ble påvirket negativt av smittevernregler og fysiske begrensninger. Dette er dermed også det elementet som er mest forsinket.

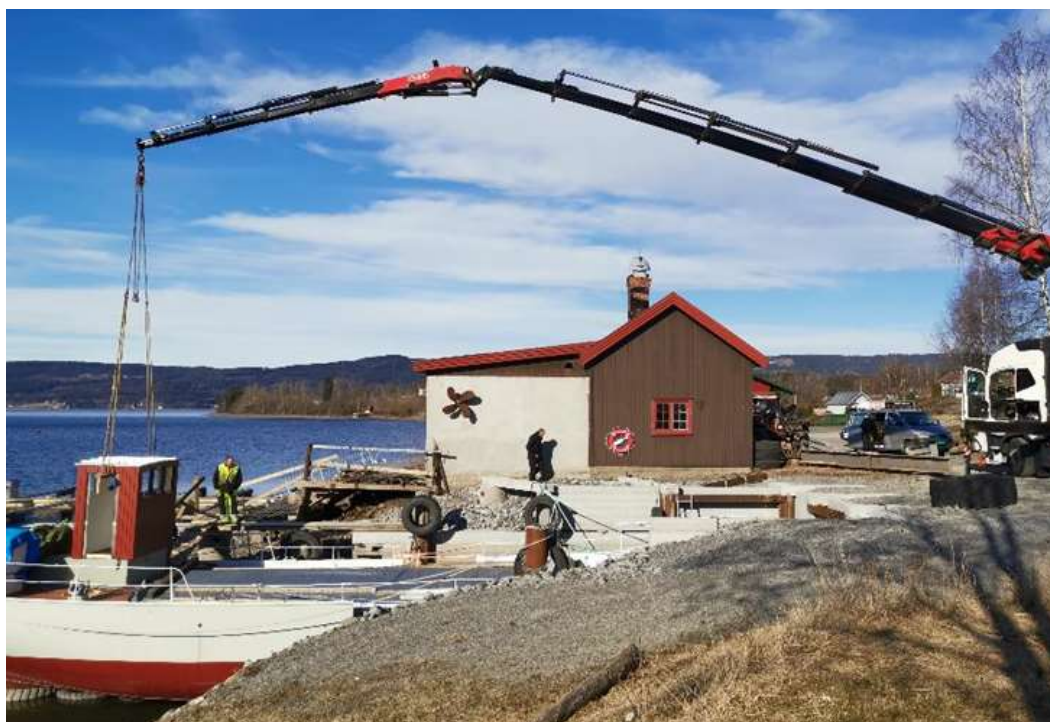
Dekkshus. Styrhuset heises på plass. Mars. Brandbu ligger stabilt på dumperdekk.

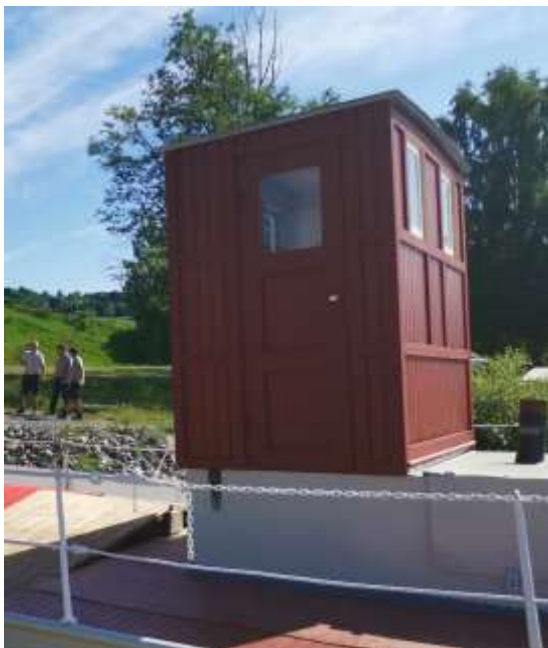
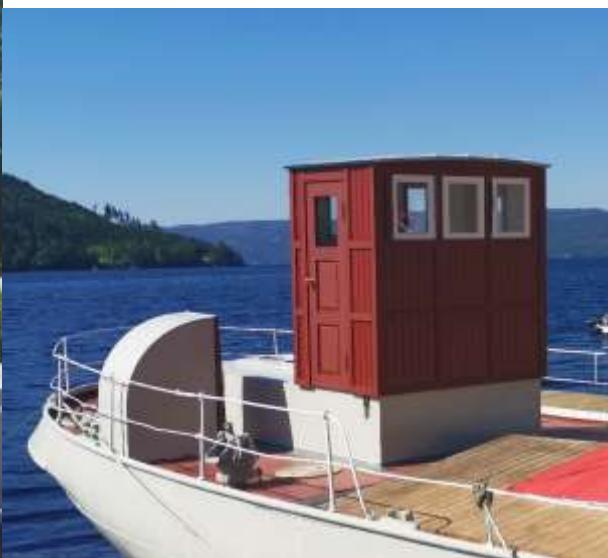
Juni 2020. Rekonstruert styrhus, casing og dekk malt. Utenpåliggende listverk, dører og vinduer montert.

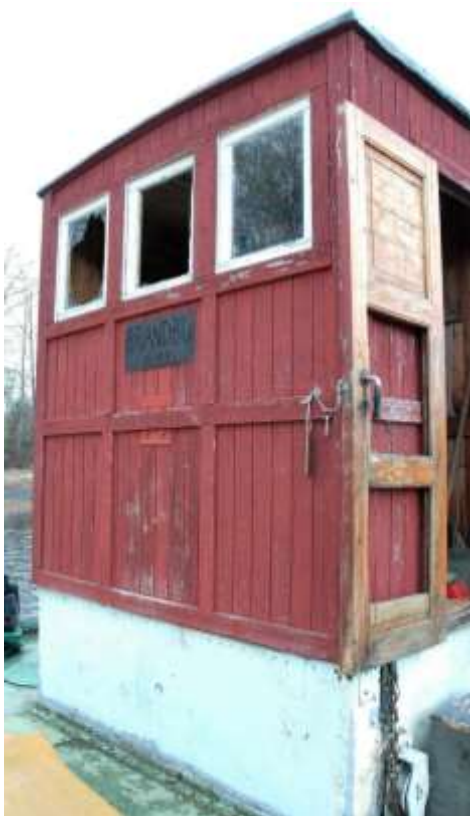
Styrhuset i 2013.

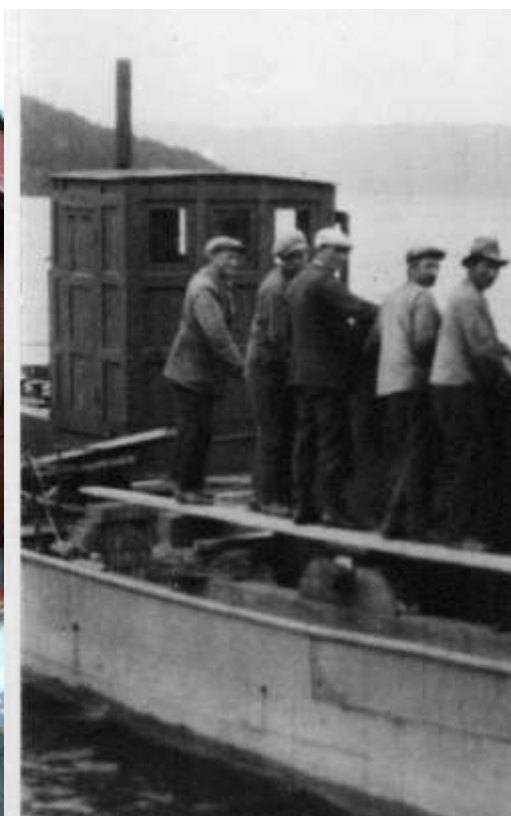
Styrhus i 1923

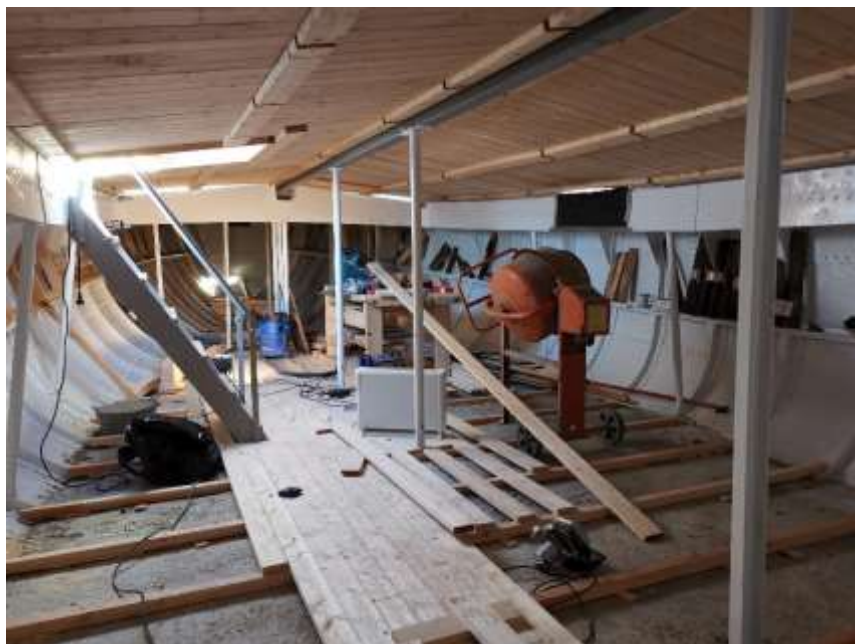
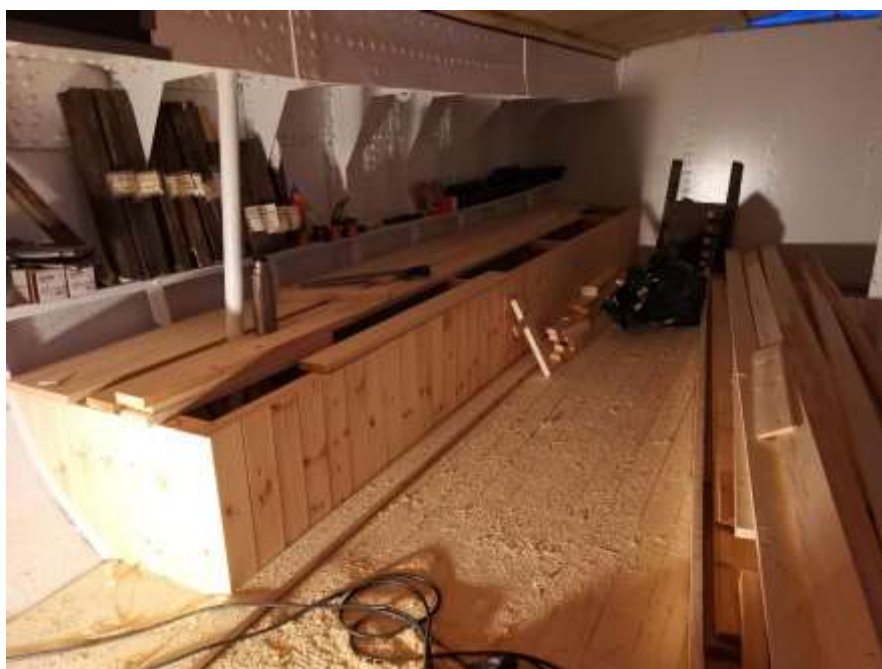
Lasterom

Fra ca midtskips på hver side og bak mot maskinskott bygges kasser m hengslet lokk for oppbevaring av utstyr. Lasterommet for øvrig skal holdes åpent slik at romfølelsen beholdes i størst mulig grad. Kassene vil fungere godt som sittebenk for passasjerer/besøkende og i undervisning og andre formidlingsaktiviteter.

Det er lagt dørk i lasterommet og bygget sittekasser på den ene langsiden fra maskinskott til midtskips. Kassene er hengslet slik at de kan romme utstyr som redningsvester. Over lensebrønnene er det enkle lemmer for lett tilgang. Vi beholder i stor grad romfølelsen på denne måte, samtidig som det vil være funksjonelt og kunne brukes i formidlingssituasjoner. Materialer: Lekter i furu, dørk i gran

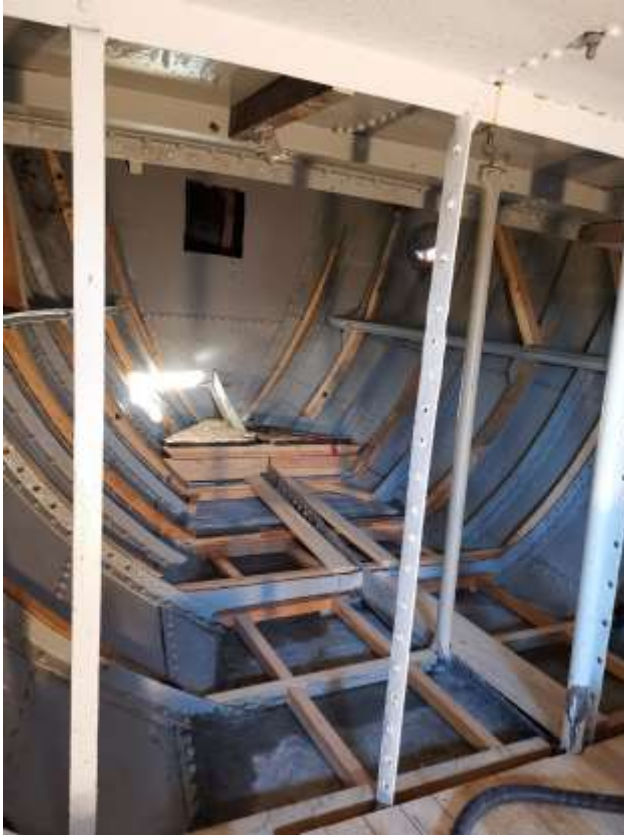
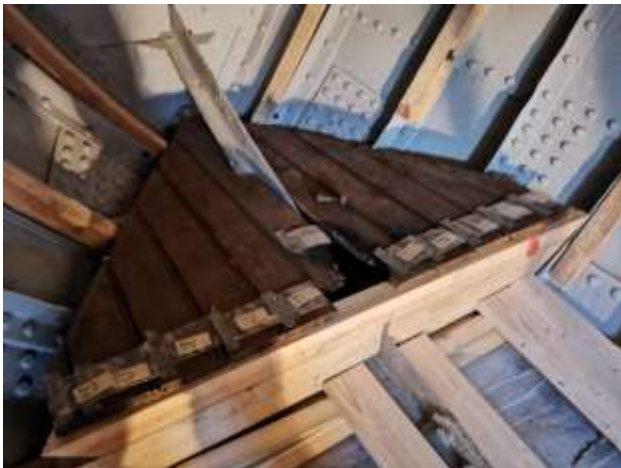
Mannskapslugar

Mest mulig av det originale brukes om igjen. Under: deler av dørken som var bevart i lugaren. Her var det montert en liten skipsovn som er istandsatt for tilbakeføring etterhvert.

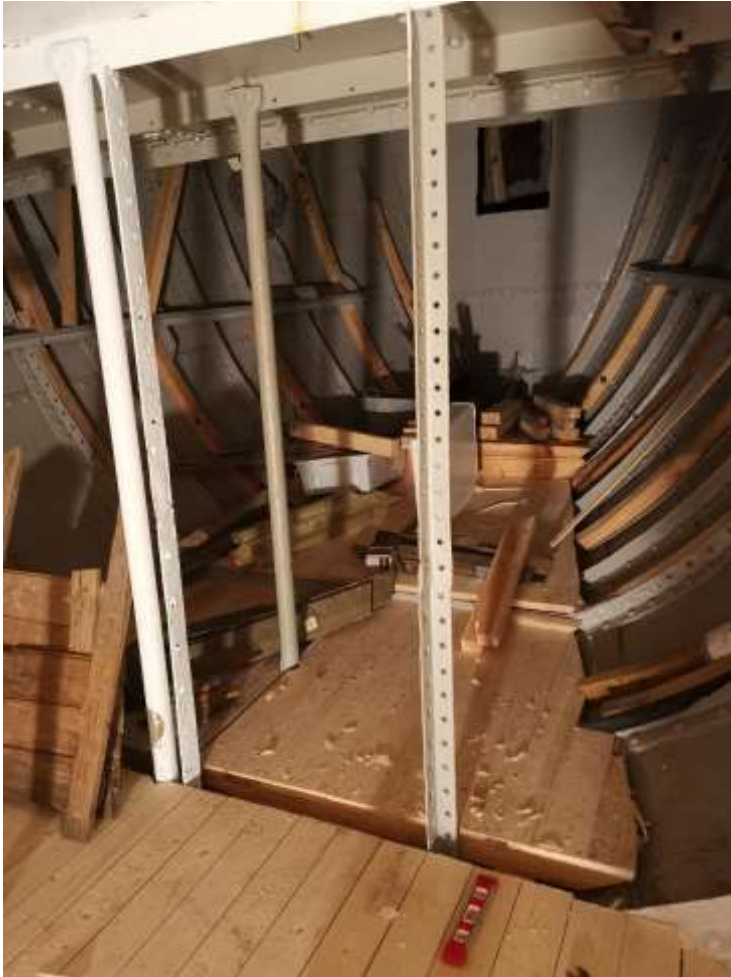
Dørk i lugarområdet er bygget slik at de enkelte elementene kan løftes til side for kontroll.

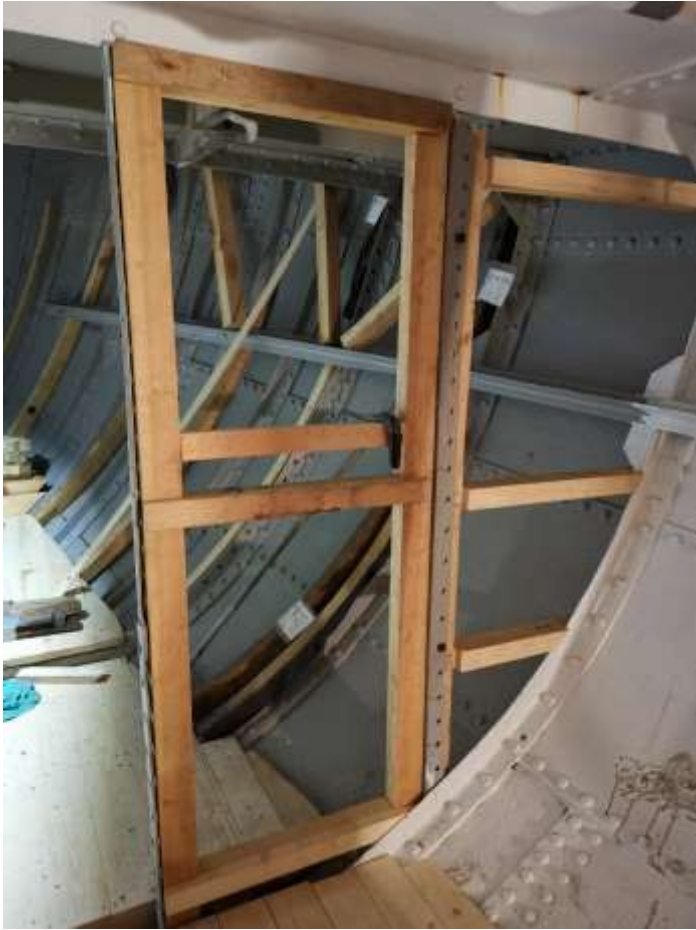
Kopiering av stenderverk. Kjerneved furu. Originale bolter har ligget i olje og brukes igjen.

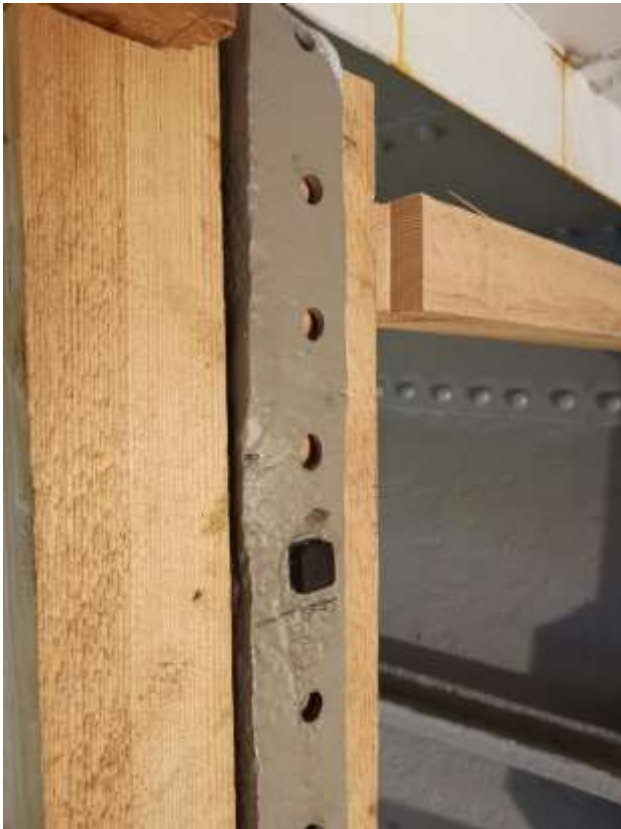
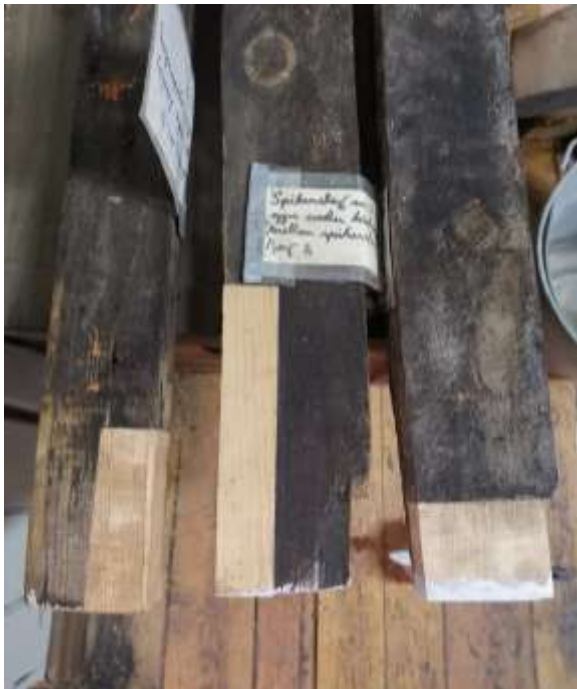
Spikerslag (spantestokker) til mannskapslugar. Spantestokker kopieres i stor grad etter mal av originale. Der treverket er mindre skadet blir deler gjenbrukt. Innfelling av kjerneved furu. Endeveden behandles. Helt til venstre: Original maling, ubehandlet innfelling. Midten: Originalt materiale og innfelling et strøk (stor sugeevne originalt treverk). Til høyre: Originalt materiale og innfelling to strøk.

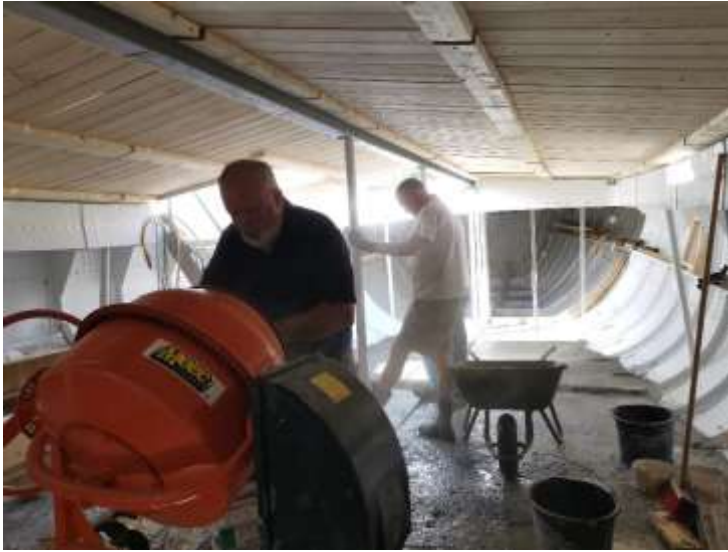
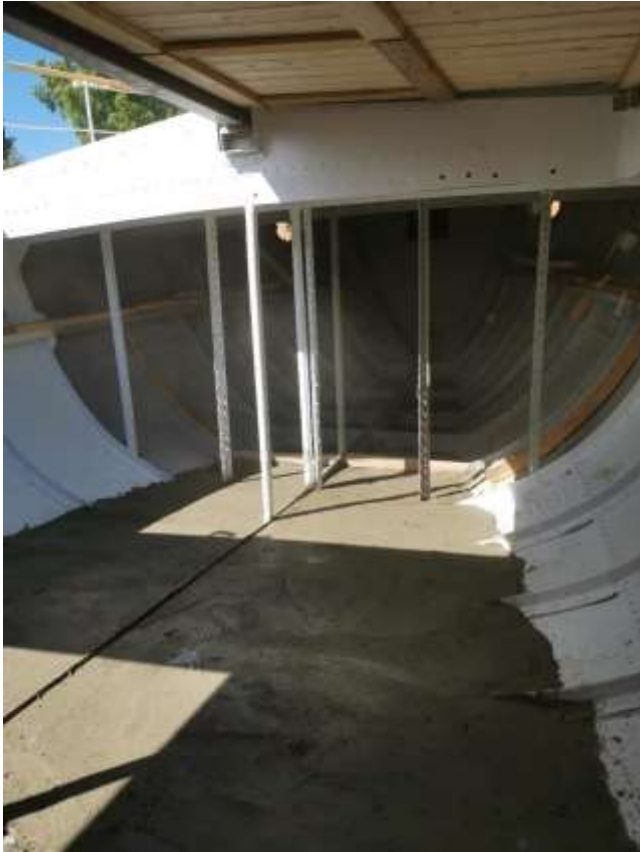
Ballast: støpedugnad i juni, men med begrensninger i oppmøte.

ca 15 tonn ballast ble støpt inn november 2019. Det ble da estimert behov for ca 4 t i tillegg, spesielt i forskipet. På forsommeren ble derfor ytterligere ballast lagt inn på dugnad vha betongblander og håndkraft. Både anker, ankerkjetting og lugar vil gi noe mer. Bakre tank rommer ca 2 kubikk (vann) og vi avventer derfor med vurdering av å bruke løs ballast i tillegg. Eventuell løs ballast vil bl.a. kunne plasseres i bunnen av sittekassene i lasterommet.

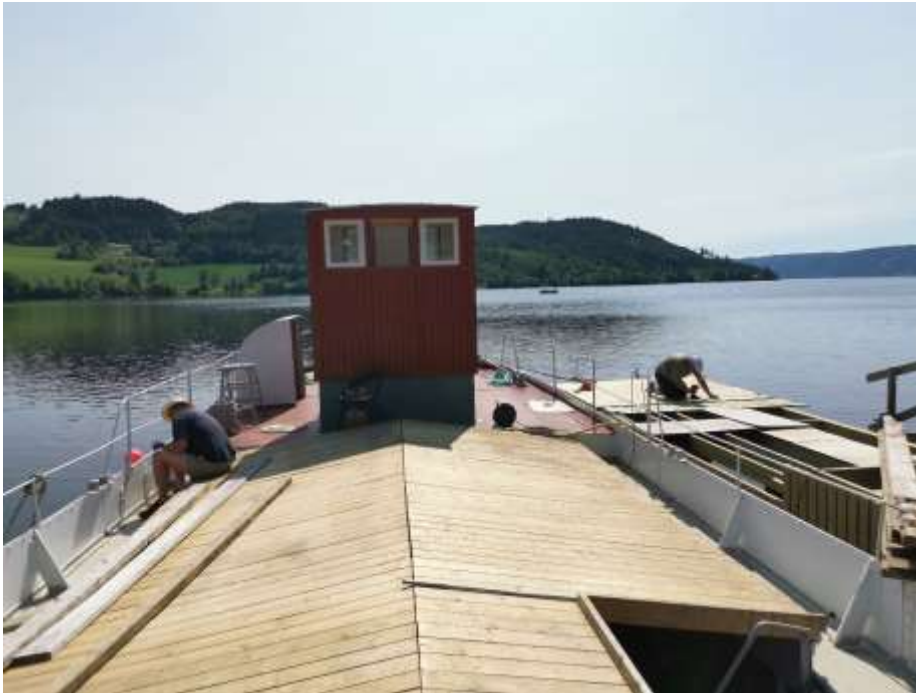
Dekksarrangement

Det ble ikke innkalt til større, åpne dugnader i 2020. Stort sett er den frivillige innsatsen utført av venneforeningens styremedlemmer, hvorav enkelte har vært indisponible av ulike hensyn. Et stort arbeid er dermed utført av nokså få personer. Arbeid på dekk og på uteanlegget hadde naturlig fokus i første halvår, samt oppgaver man kunne utføre på egenhånd. Her maling av rekka og arbeid med legging av bryggedekke.

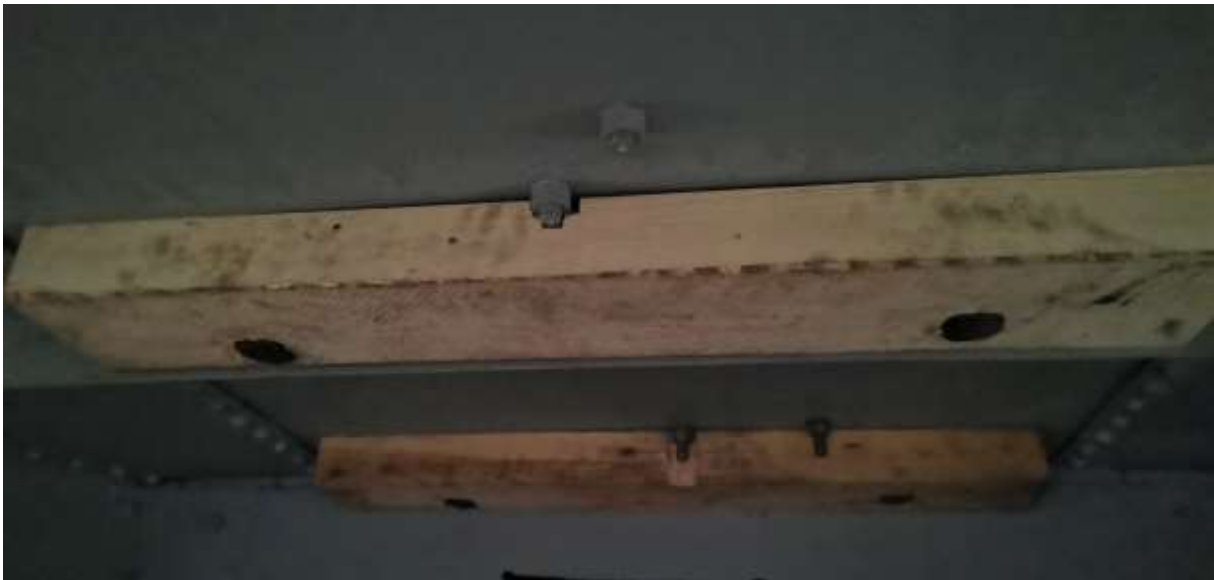
Fjeler i furu montert under dekk for avstiving til vinsj. Originale bolter som har ligget i olje er gjenbrukt.

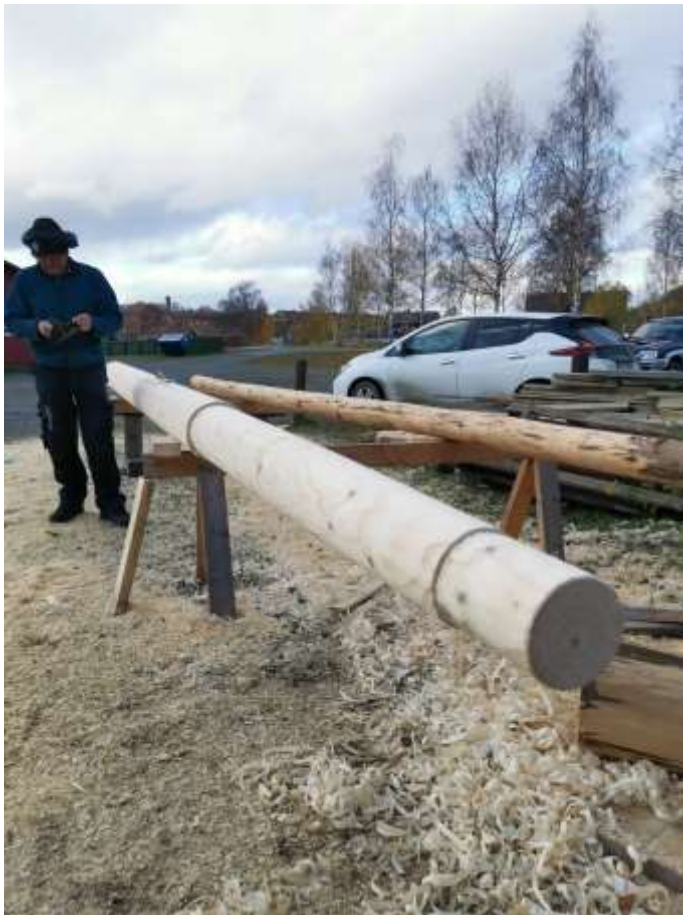
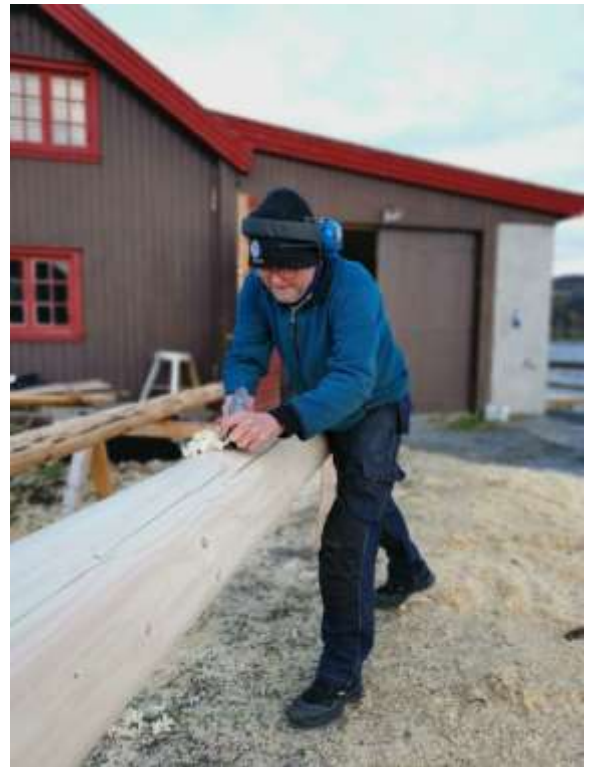
Mast og bom høvles. Endene ble satt inn med Claessons tretjære (DALBRÄND TJÄRA). For behandling av mast og bom for øvrig brukes ROSLAGSMAHOGNY fra samme forhandler. Bildet under: Foringen og fjel til forsterkning under dekk til mastekoppen som monteres på dekk. Furu og eik. Begge deler tjærebehandlet.

Mast- og bom-virke ble felt i en nærliggende skog for et par år tilbake og har ligget lagret. Rett før jul 2019 ble den fraktet til smia. Høsten 2020 ble mast og bom høvlet (først med elektrisk høvel for å rette den, deretter høvlet for hånd). Lars Stålegård v museet utførte jobben. Lars jobber også i båtlaben ved maritimt museum. Masten Sundt hadde montert var i furu og basert på høyden til

Flubergbrua. Etter råd har vi valgt å bruke granvirke som er sterkere og mer seigt. Bomstokken er noe kortere enn den Sundt monterte, dette baserer vi på foto fra 1923 og av tilsvarende lastebommer. Utover dette er masten høvlet med forsterkning i bomfestet og ellers på mål etter beslag. Alle beslag og deler er rengjort og malt. Både mast og bom er tjæret i endene. Vi har også avtale med kransjåfør som vil hjelpe oss med montering av mast når snøen er borte. Han vil i samme slengen løfte om bord anker og ankerkjettingen som er ferdig rustbehandlet og ligger klart.

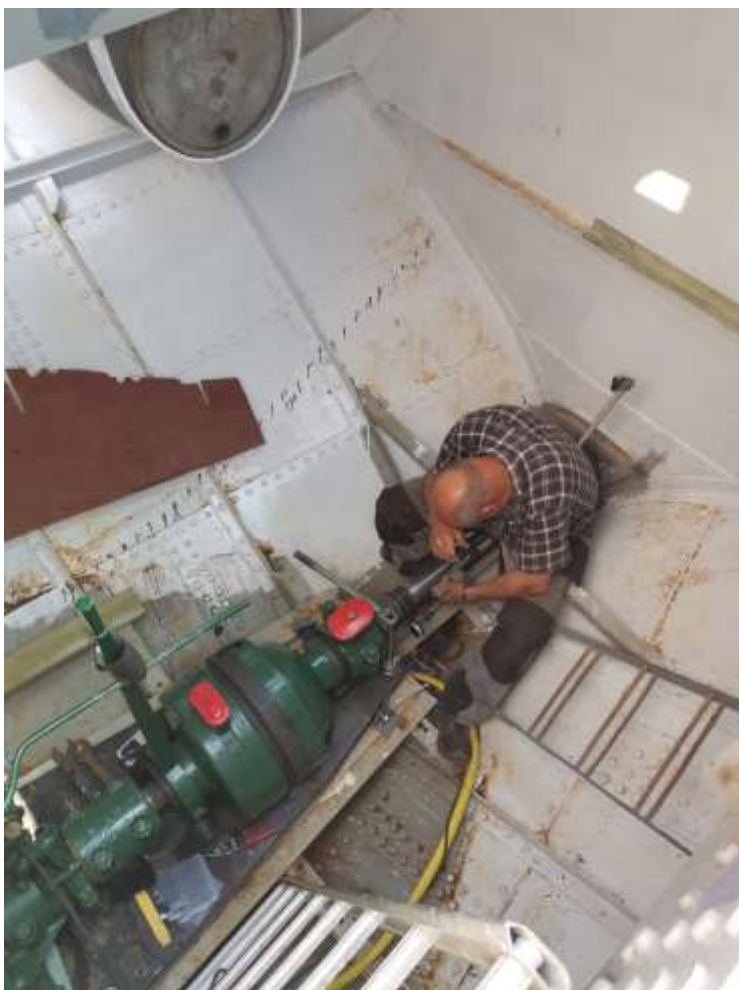
Linjustering av aksling. Rammen ligger på tilskårne eikefjeler (kopi av tidligere) og justeres vha boltene til riktig nivå. Som tidligere brukes kimser (ca 1mm) for å justere høyde.

Motoren er linjustert. Igjen er det Lennart Bildengjerdingen som har konstruert en løsning. Vi hadde i utgangspunktet et tips på firma som kunne justere akslingen, men som viste seg å ikke kunne det allikevel. Dermed spesialkonstruerte Bildengjerdingen et instrument som løste utfordringen. Bildengjerdingen har også sørget for trykktank for startluft, en gave fra en av de frivillige i mjøssamlingene. I samråd med Nordnorsk fartøyvernssenter har vi valgt å montere dette, også som en sikkerhetsanstaltning for oppstart. I tillegg er det montert dieselfilter. Popen er montert tilbake og festet til styrhus m originale jern.

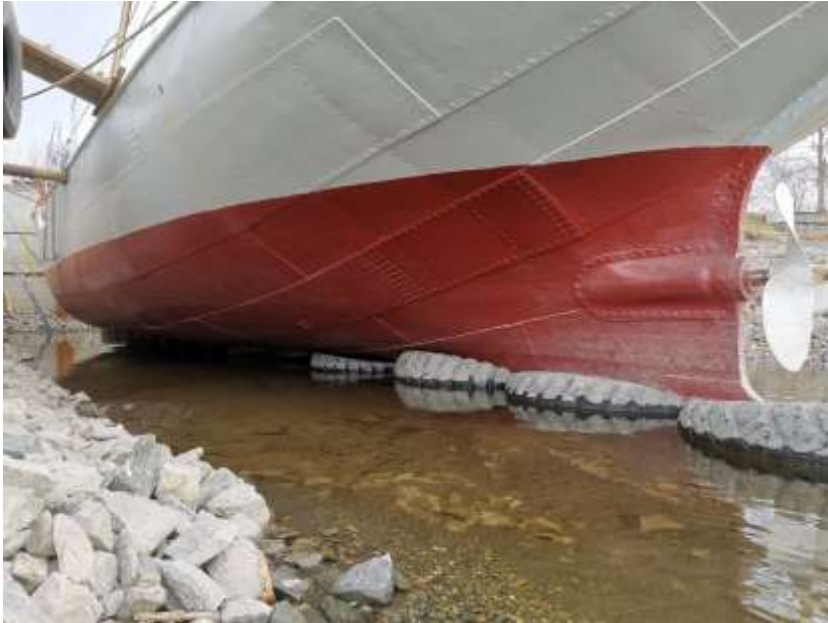
Første året hun ligger i

«gropa» og prinsippet fungerer som det skal. I februar/mars er fjorden på sitt laveste, og stiger deretter 2,5 - 3 m frem mot sommeren. På bildet fra mars er vannet begynt å sige inn. Det gir krav mtp fortøyninger og fendere som stadig må sjekkes. Frivillige organiserer vaktlister for ukentlige/jevnlige justeringer av fortøyningen slik at Brandbu følger vannet ned og opp.

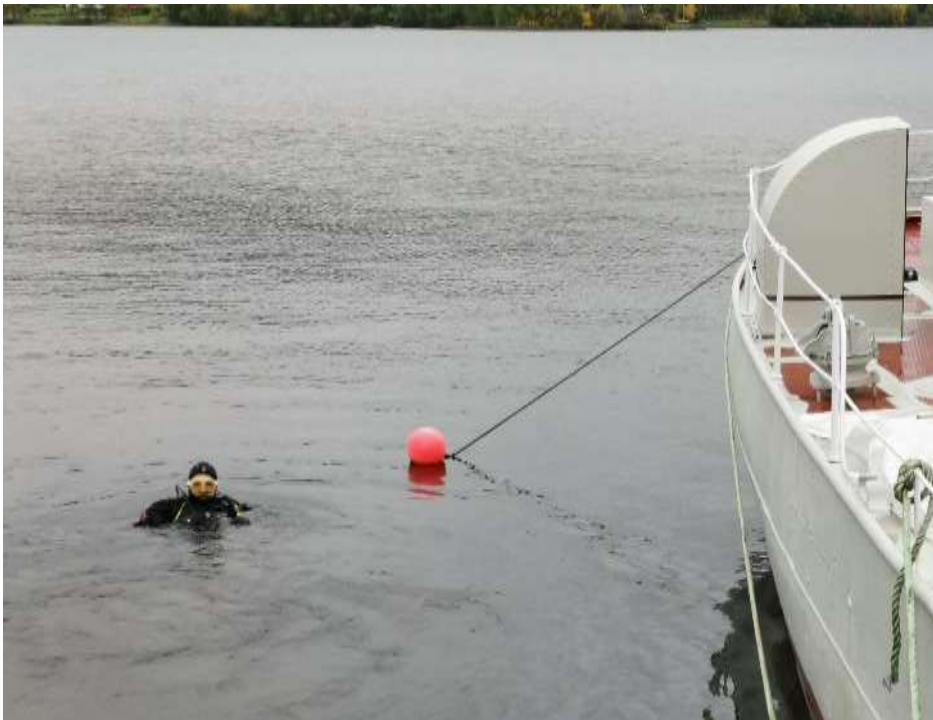
Vi har hatt god hjelp fra dykkerklubber (både Jevnaker og Gjøvik) til å bistå med kontroll og arbeid under vann. To av dekkene fløt opp da Brandbu slapp bunnen våren 2020. Disse måtte sikres og plasseres tilbake før Brandbu la seg ned igjen. Nok en gang opplever vi mye engasjement og velvilje fra folk utenfra, som gjerne hjelper til.

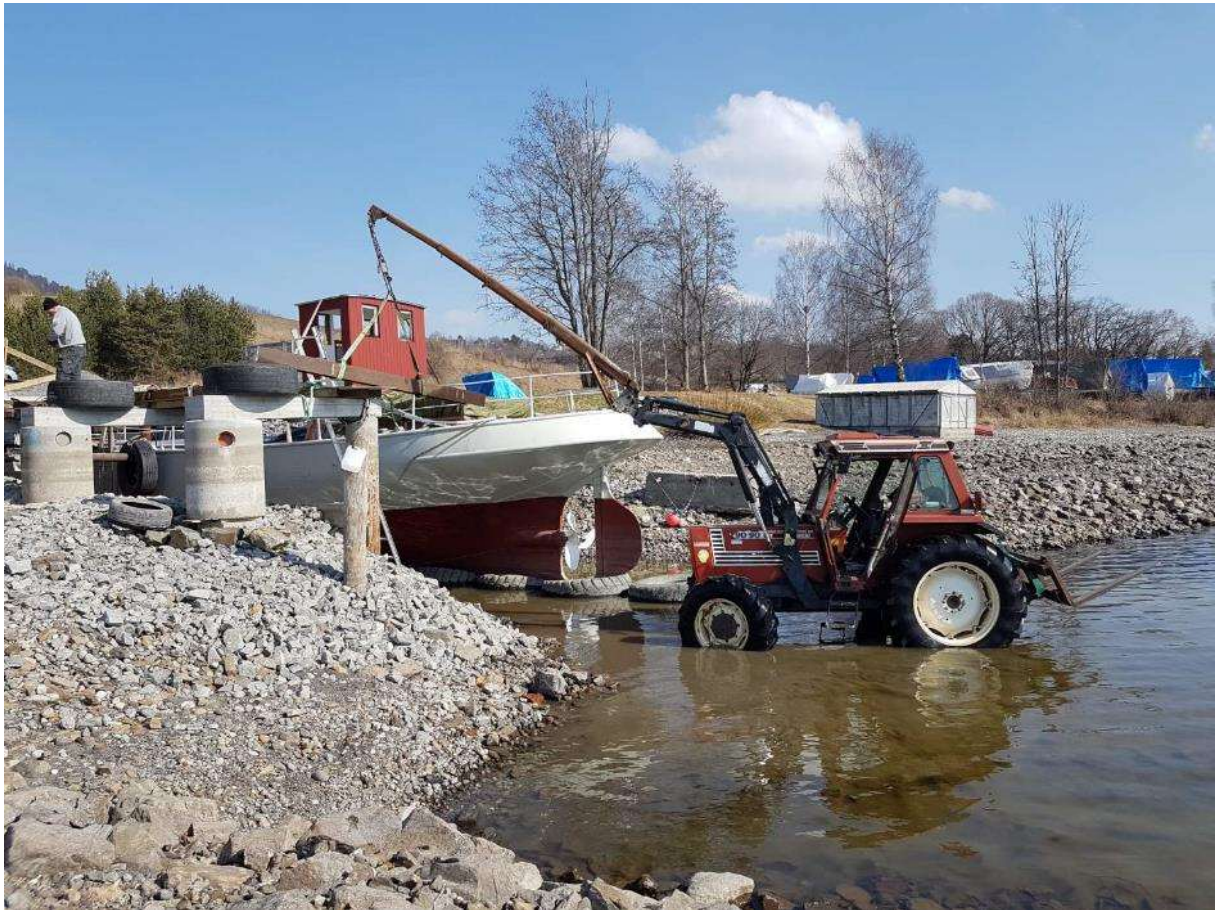
Buksering og innsveising av avstivere i jern til anlegget, alt arbeid utført av frivillige. Ble utført i mars, før arbeidet med å kle anlegget i tre kunne begynne. Her vises tydelig de særegne forholdene i Randsfjorden, som gjør det praktisk mulig å ha visuell kontroll av utvendig skrog uten å bruke slipp. «Gropa» fungerer i så måte som tilnærmet tørrdokk.

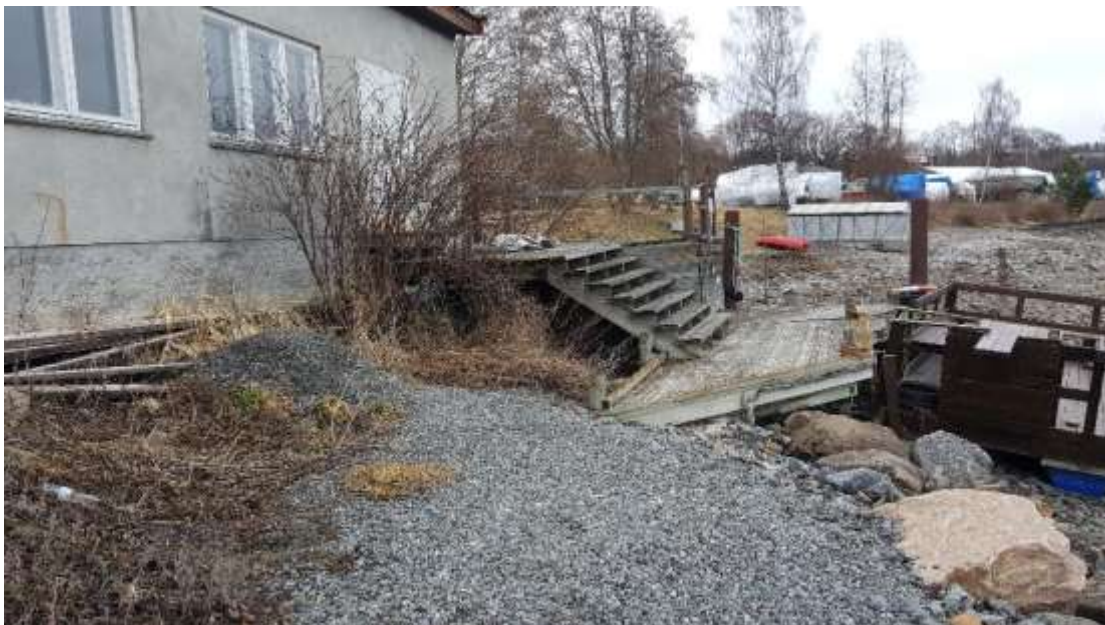
Tilbakeblikk. Ståa frem til vinter/vår 2019. Lav vannstand

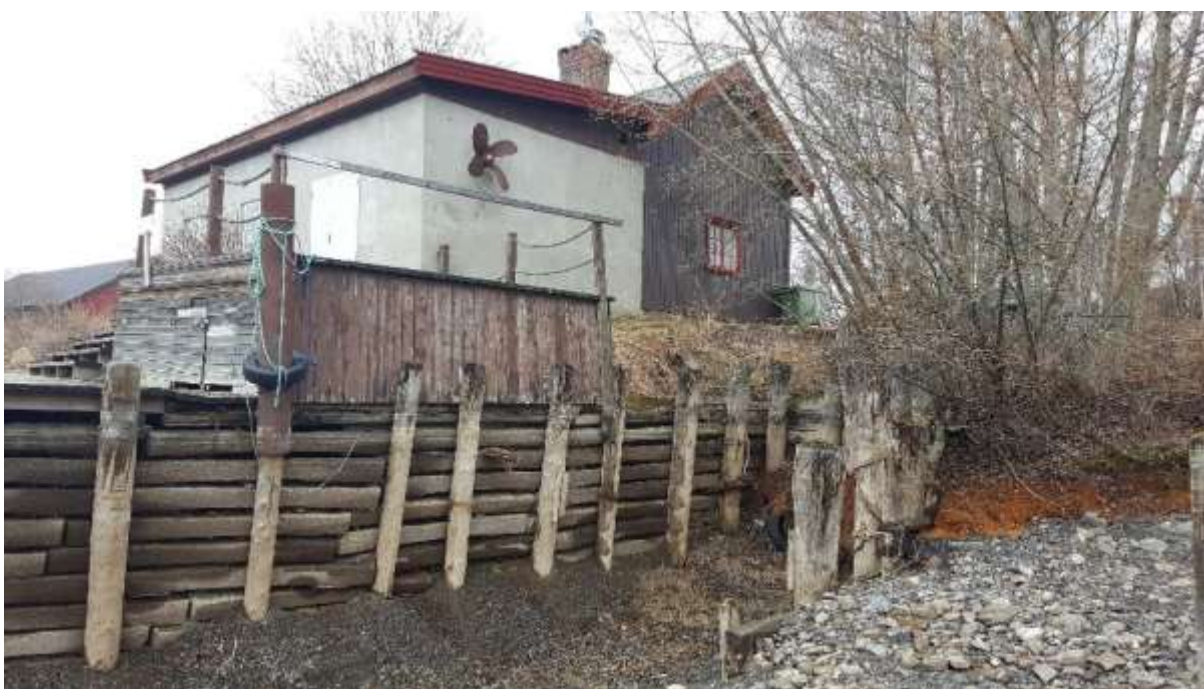
Tidligere anlegg var fra 90-tallet og i ferd med å skli ut. Ustabile grunnforhold ble avdekket også inntil bygningskroppen etter graving, der murhjørnet nærmest i dette bildet manglet fast fundament.
