Järnboås kyrka

Utvändiga renoverings- och måleriarbeten 2021

Järnboås socken, Nora kommun, Västmanland

Charlott Torgén
Rapport 2021:09

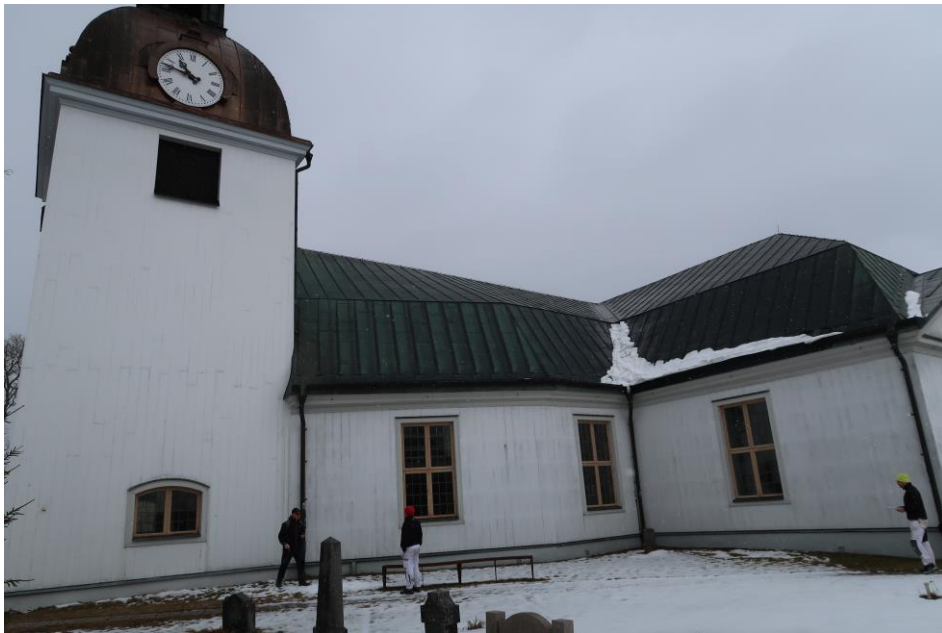
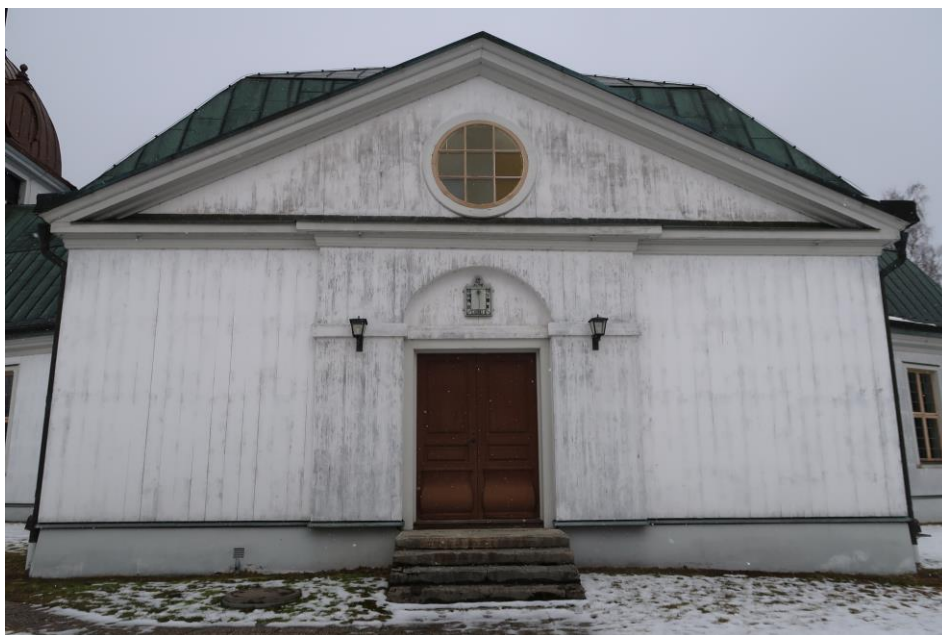
10 år senare var fasaderna i stort behov av ommålning. Framförallt södra sidan där färgen till stor del krackelerat, flagnat och var mycket smutsig. På vissa ställen hade färgen krackelerat så att träet under blottats. På andra ställen hade färgen krackelerat och färg syntes under. På norra sidan satt färgen bättre och var i något bättre skick. et finns spår på västra och södra sidan av tornet ca två meter upp på fasaden, efter att någon tidigare försökt att med en mindre slipmaskin slipa bort färgen.

Järnboås kyrka före åtgärder. Södra sidan av kyrkan och tornet.

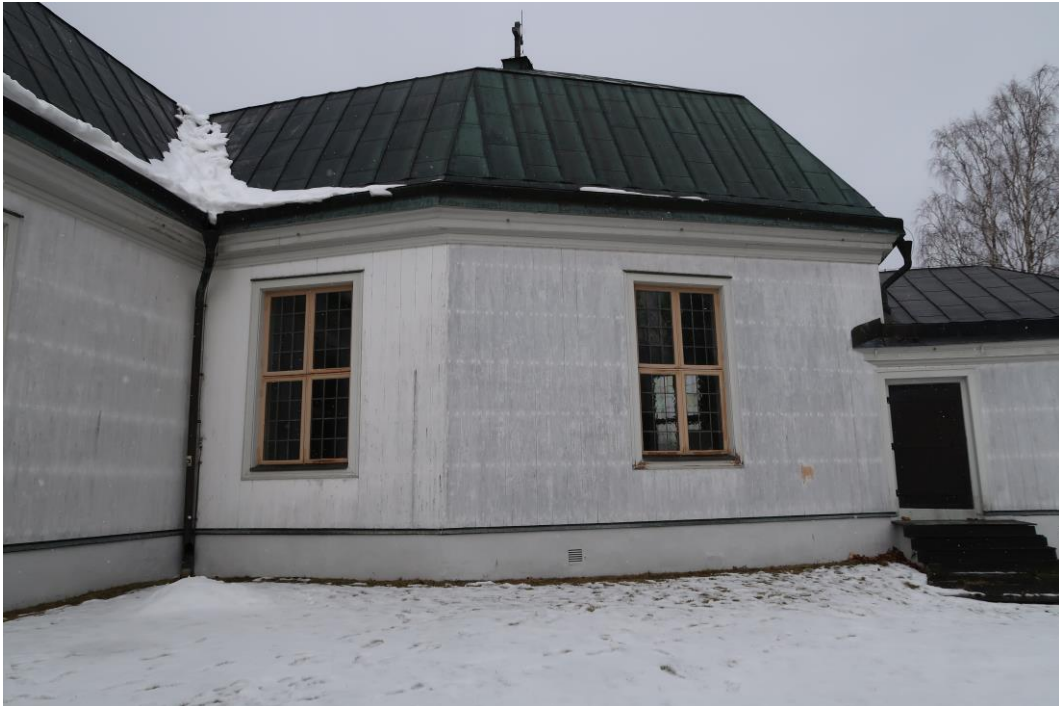
Koret före åtgärder.

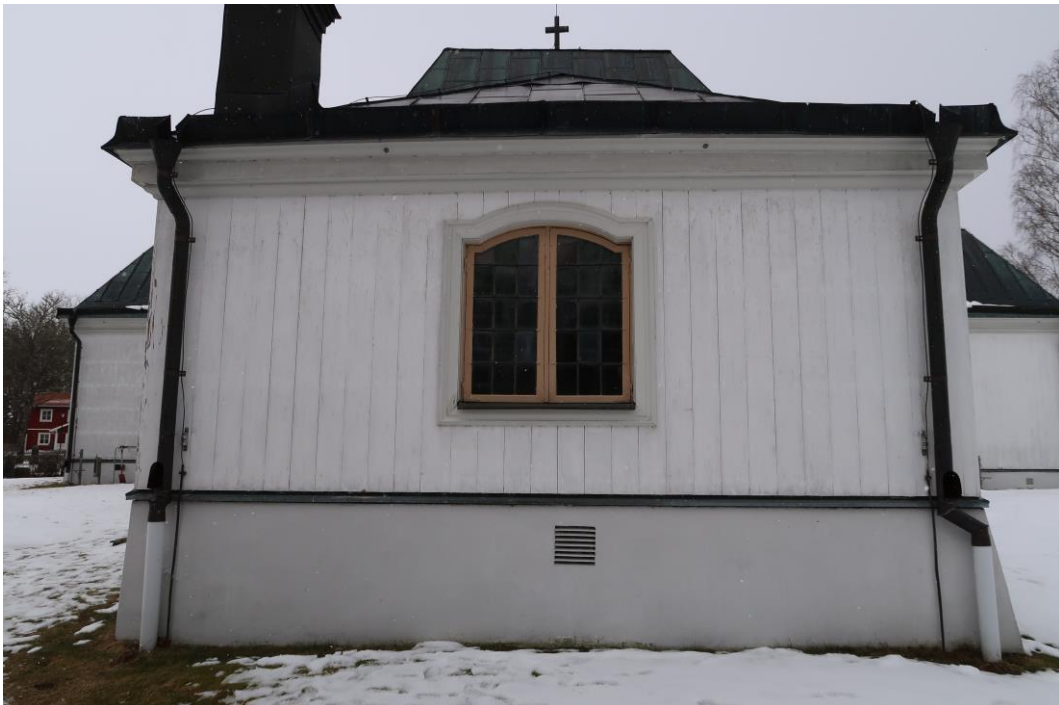
Gamla sakristians östra fasad.

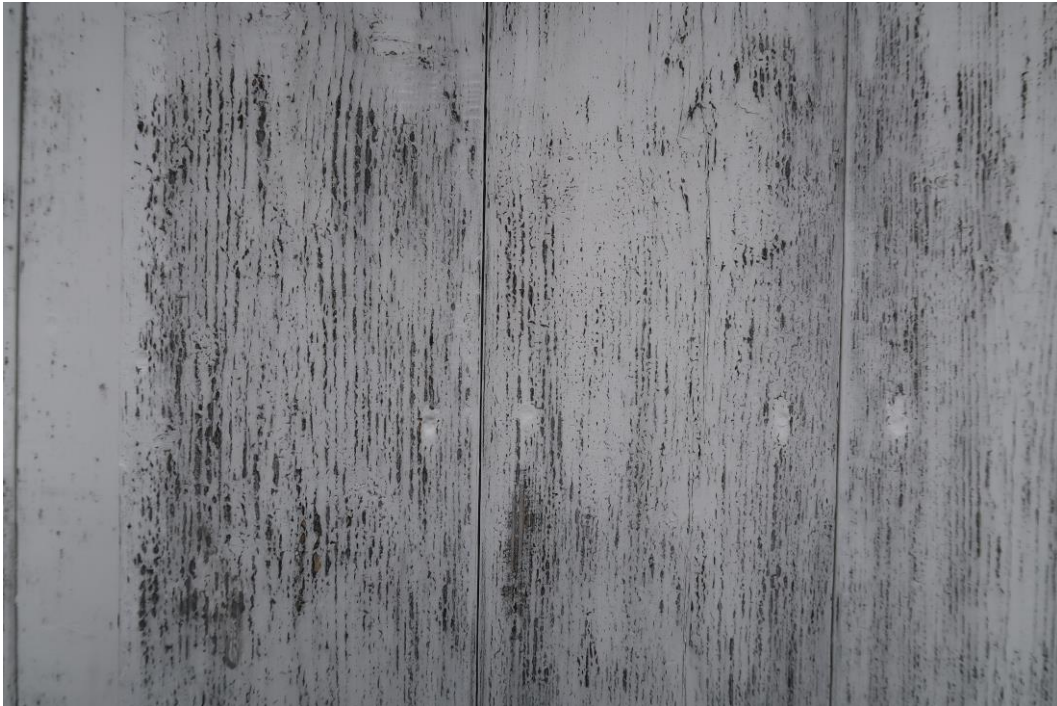
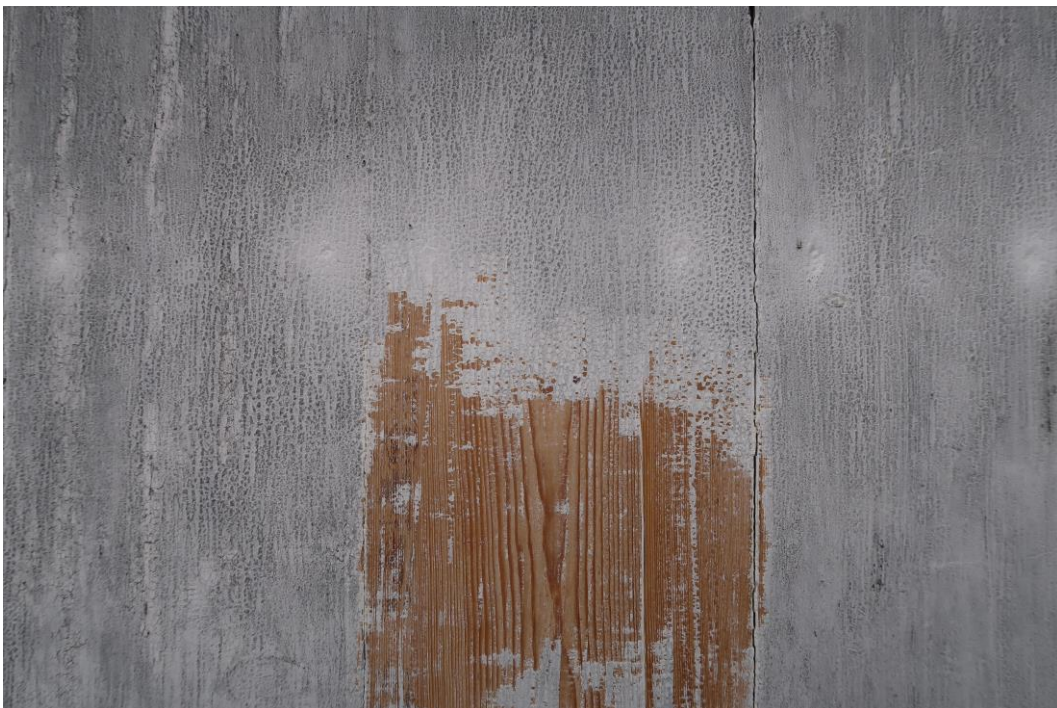
Färgens ovanliga krackelering. På nedersta bilden har fasaden provskrapats och det visar sig att det under krackeleringarna är många små små blåsor som släpper från panelen. Ytan är sträv och den grova ytan har gjort att smuts lätt kunna få fäste.

Diskussioner fördes kring varför färgen betedde sig så märkligt/hade ett så konstigt utseende med krackeleringar och sprickor. Panelen var "fet" och diskussioner fördes också kring hur den nya färgen skulle få fäste och varför panelen var så "fet". Något svar kom vi inte fram till men det feta kan komma från en tidigare behandling med en grundolja som inte var lämplig och som inte "gått in i" träet. En orsak till färgens konstiga beteende skulle kunna vara att det vid förra tillfället användes speedheater för att ta bort färgen på dessa fasader. Kanske påverkade värmen från den virkets egenskaper?

Färgen hade ett mycket ovanligt beteende/utseende på främst södra sidan och målarna kunde inte säga varför den såg ut som den gjorde. Eftersom färgen satt så dåligt togs beslutet att på södra sidan skrapa fasaderna trärena, för att få ett bra fäste för den nya färgen samt för att bli av med plastfärgen.

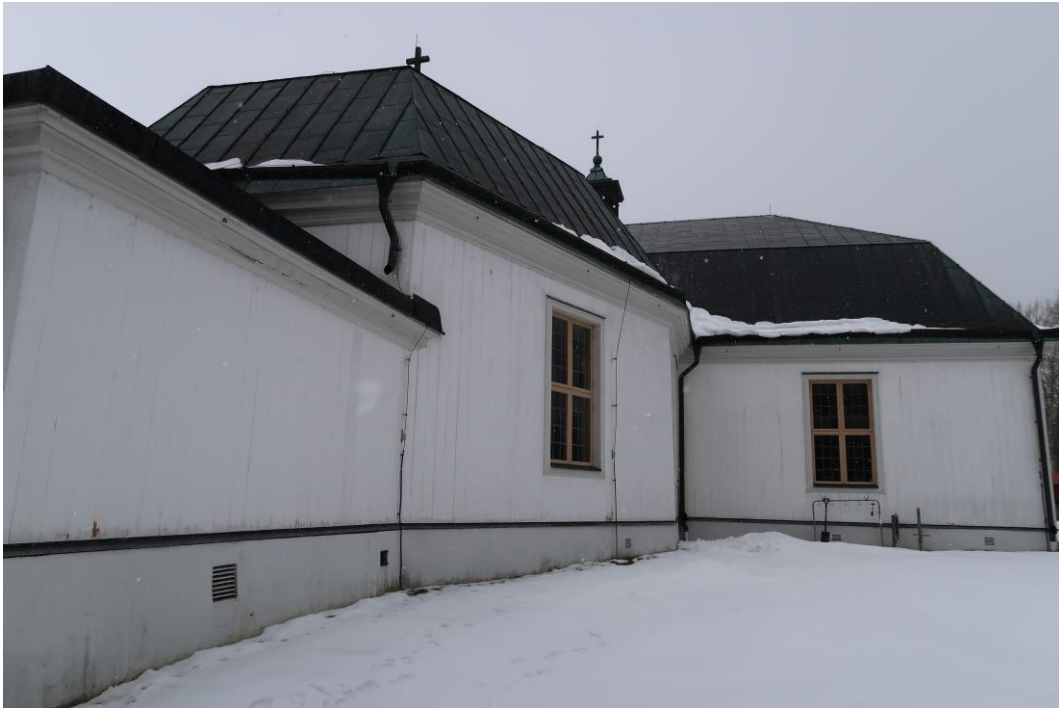
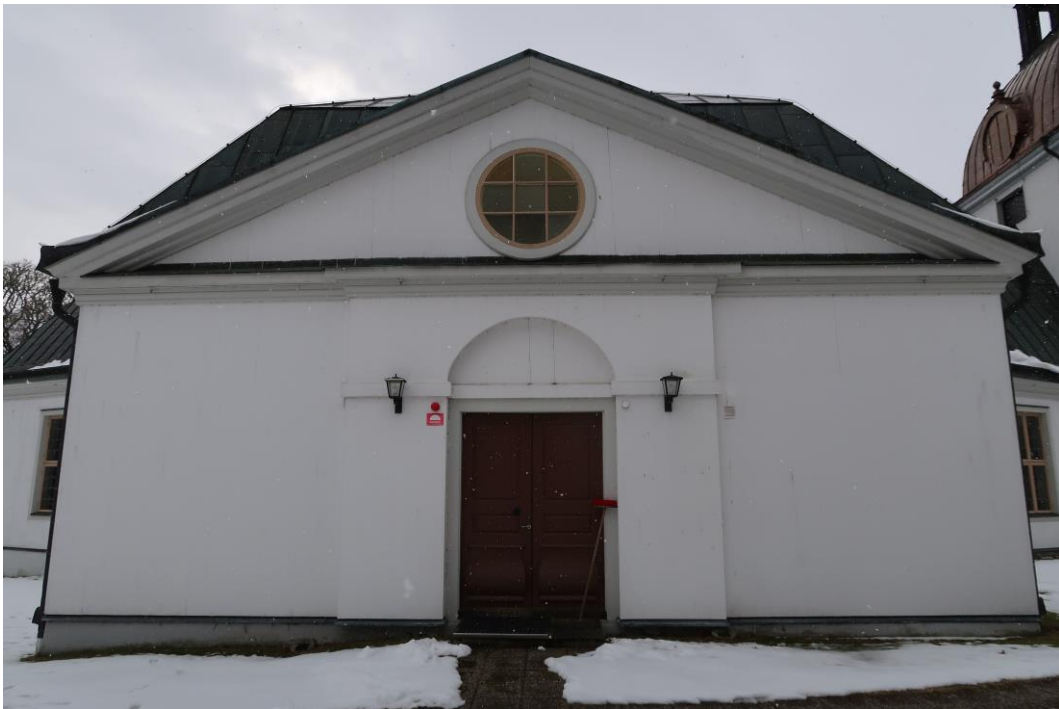
Norra fasaden och korsarmen för åtgärder.

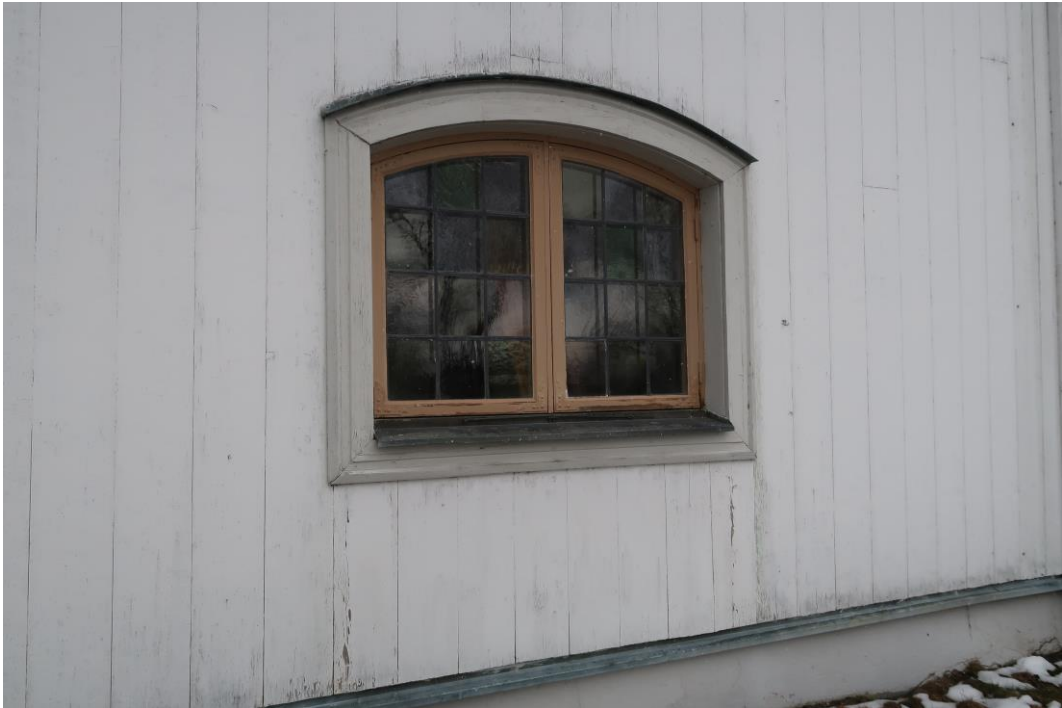
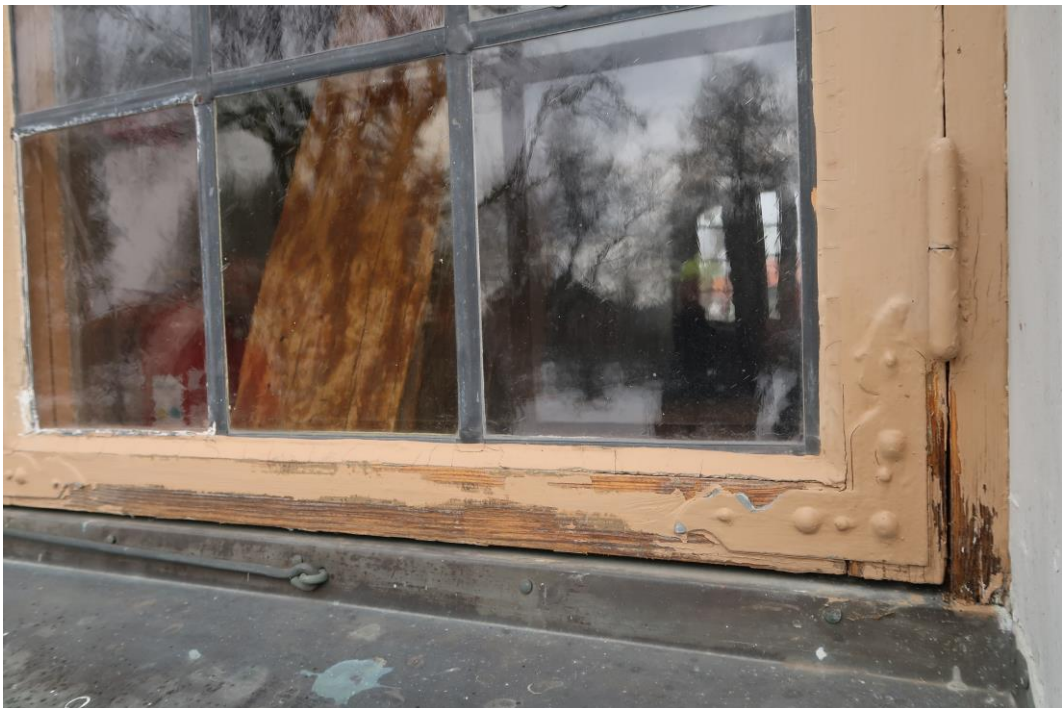
Fönster och fönsterbågar före åtgärder. En båge har provskrapats.

Fönsterbågar och karmar var i gott skick. De var i så gott skick att de åtgärdades bara på utsidan. Sidor/kanter på bågar och karmar var i mycket gott skick. Att måla bara för att måla bedömdes som omotiverat då det också bygger onödiga färglager. Några bågar var fastmålade, de öppnades inte. Utsidan på bågar och karmar tvättades, skrapades och kittades med linoljekitt vid behov. De målades sedan med en ljus ockragul linoljefärg av märket Lasol i kulören NCS S3020-Y30R, först fläckgrundades de med förtunnad färg och en mellanstrykning sedan slutströks bågar och karmar med oförtunnad färg. Färgen förtunnades enligt tillverkarens anvisningar.

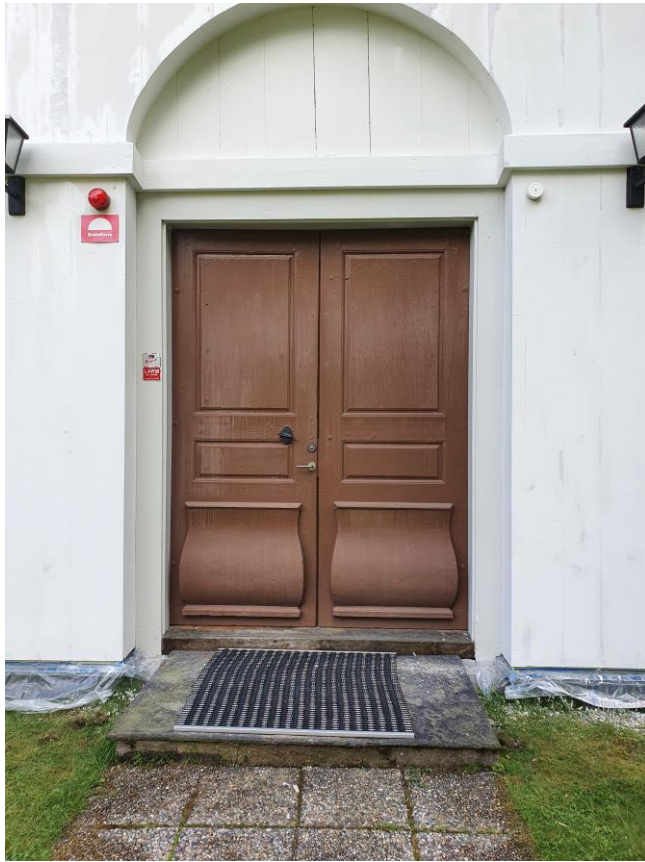
Ena kyrkporten före åtgärder.
Färgen har på vissa ställen
börjat flaga.

Portarna tvättades, skrapades och putsades för att sedan utvändigt målas med linoljefärg av märket Lasol i en brun kulör NCS S6020-Y50R, först fläckgrundades de med förtunnad färg och en mellanstrykning sedan slutströks portar med oförtunnad färg.

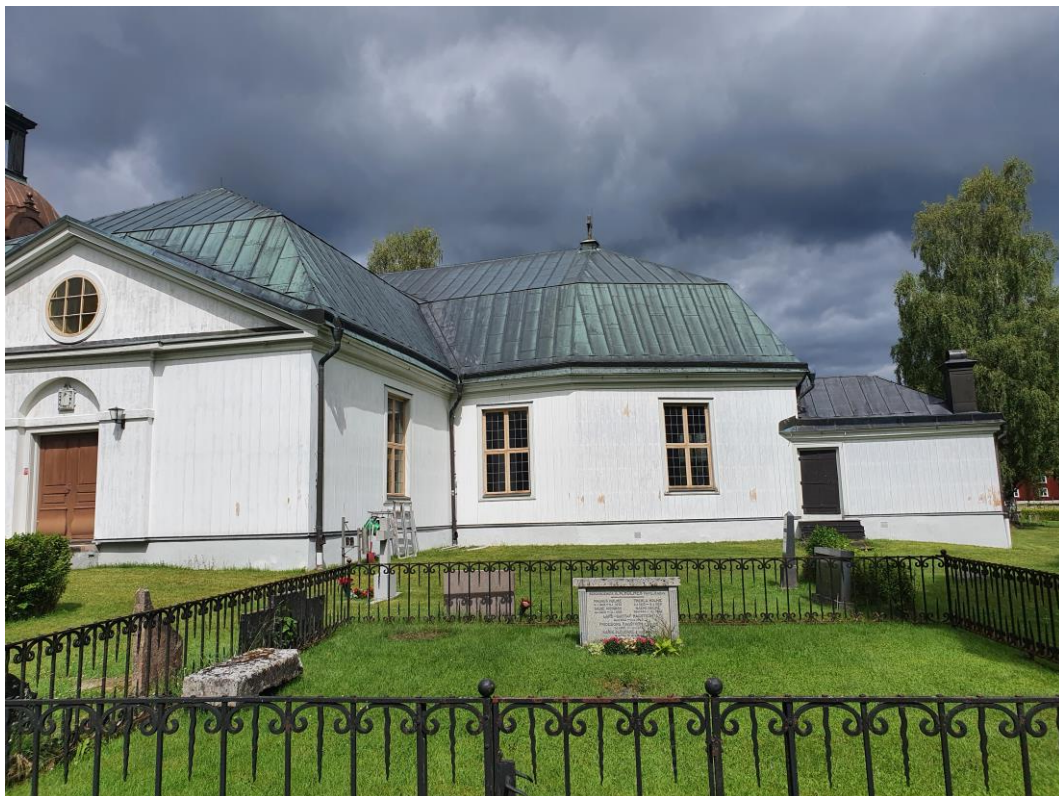
Det visade sig att färgen var i mycket dåligt skick. På södra sidan satt färgen mycket dåligt och var kraftigt krackelerad. Den gick nästan att tvätta bort. Vid skrapning var det mängder med små millimeterstora blåsor, i de krackelerade partierna, som när de skrapades bort, lämnade panelen trären.

Under arbetets gång. Södra sidan av kyrkan. Fasaderna har tvättats och skrapning har påbörjats.

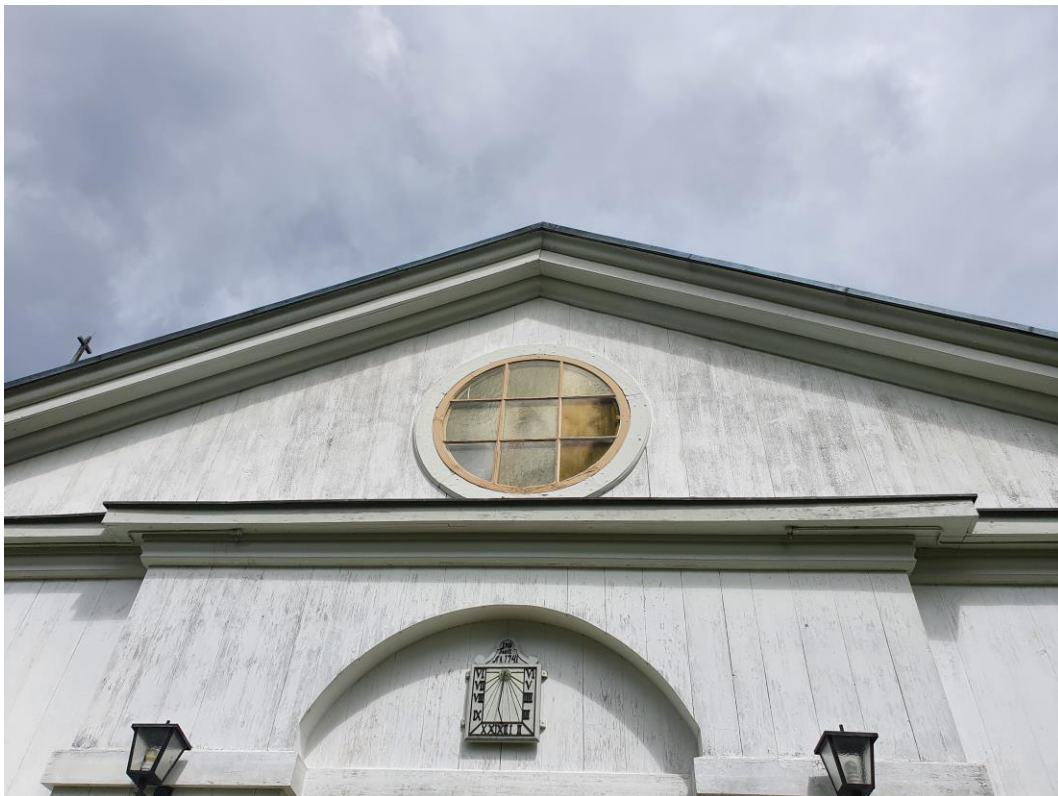
Entrépartiet på södra korsarmen har tvättats men mycket smuts sitter kvar i den krackelerade ytan.

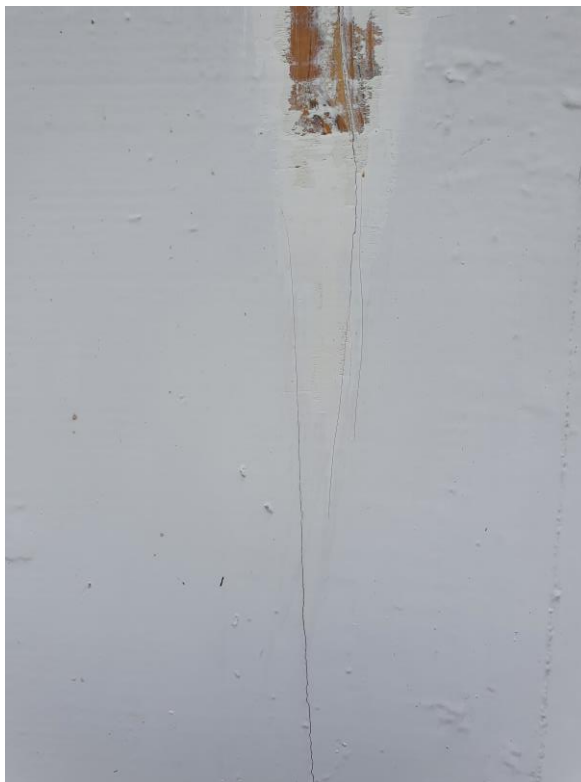
I panelen fanns också många små tunna, långa hårfina sprickor, främst i ändträet på panelen. Här skrapades färgen bort extra noga för att inte riskera att den gamla färgen skulle börja flaga under den nya och så att den nya färgen skulle fästa bra.

Långa, tunna sprickor i panelen.

Panelen tvättades och skrapades. Sedan slipades den på de skrapade partierna och framförallt på de partierna som hade sprickor för att få ett bra underlag och fäste för den nya färgen.

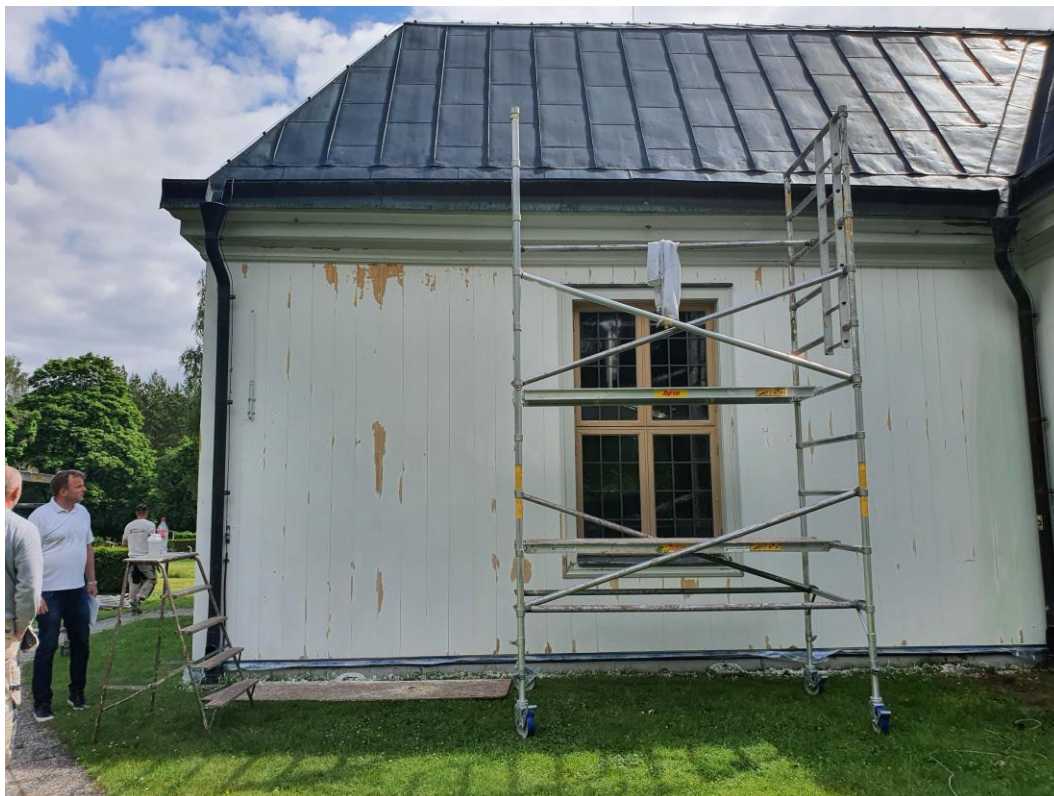
Norra sidan av kyrkan skrapas.

För att få den nya färgen att fästa på träet/underlaget beslutades att spä linoljefärgen extra mycket vid grundstrykningen. En anledning var också att få den "feta" ytan att mattas. Linoljefärgen förtunnades med balsamterpentin ca 50% vid den första strykningen. Linoljefärg av märket Lasol användes. Sedan skedde en mellanstrykning där färgen späddes med ca 15-20%. Slutligen ströks fasaderna med oförtunnad linoljefärg. Fasaderna målades i en vit kulör, NCS S0500-N.

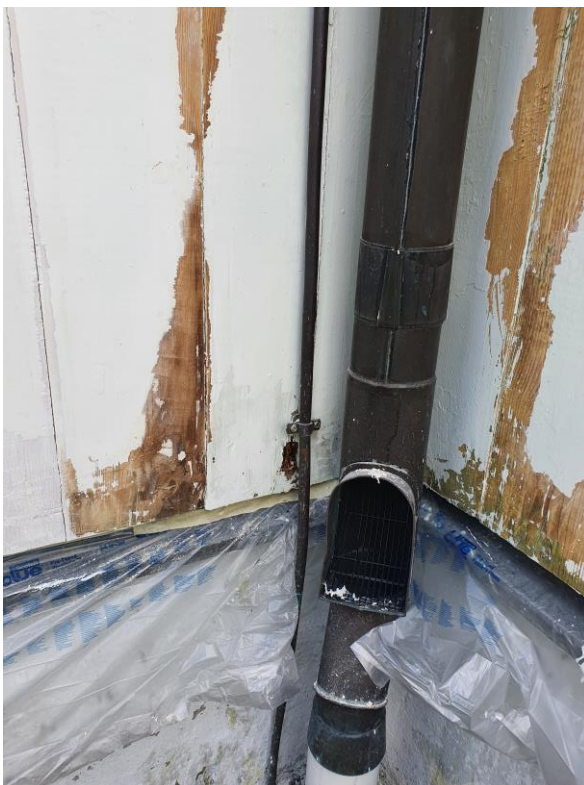
Panelbrädan som åskledaren är fäst i var rötskadad längst ner.

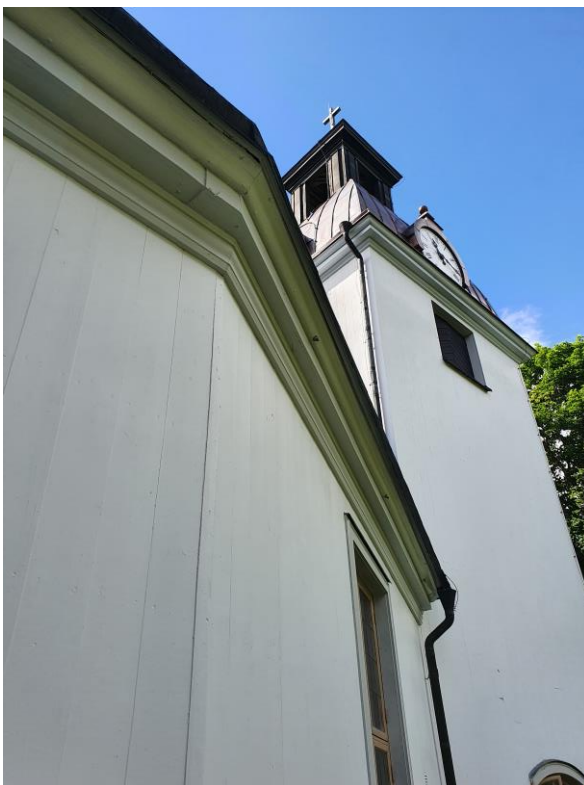
Kulören på takfoten mellan kyrka och torn skiljde sig åt.

Enligt tidigare handlingar stod att taklist och foder var målade i ljus grått, NCS S1502-B. Det visade sig att takfotslisten på kyrkan var målade i en ljus grå kulör med dragning åt gult, medan tornets listverk var målat i den angivna kulören. Takfot, foder och listverk målades vid dessa arbeten i en ljusgrå kulör NCS S1502-B. Den kulören återfanns också i underliggande färglager, vid skrapning av listverket inför målningsarbetena.

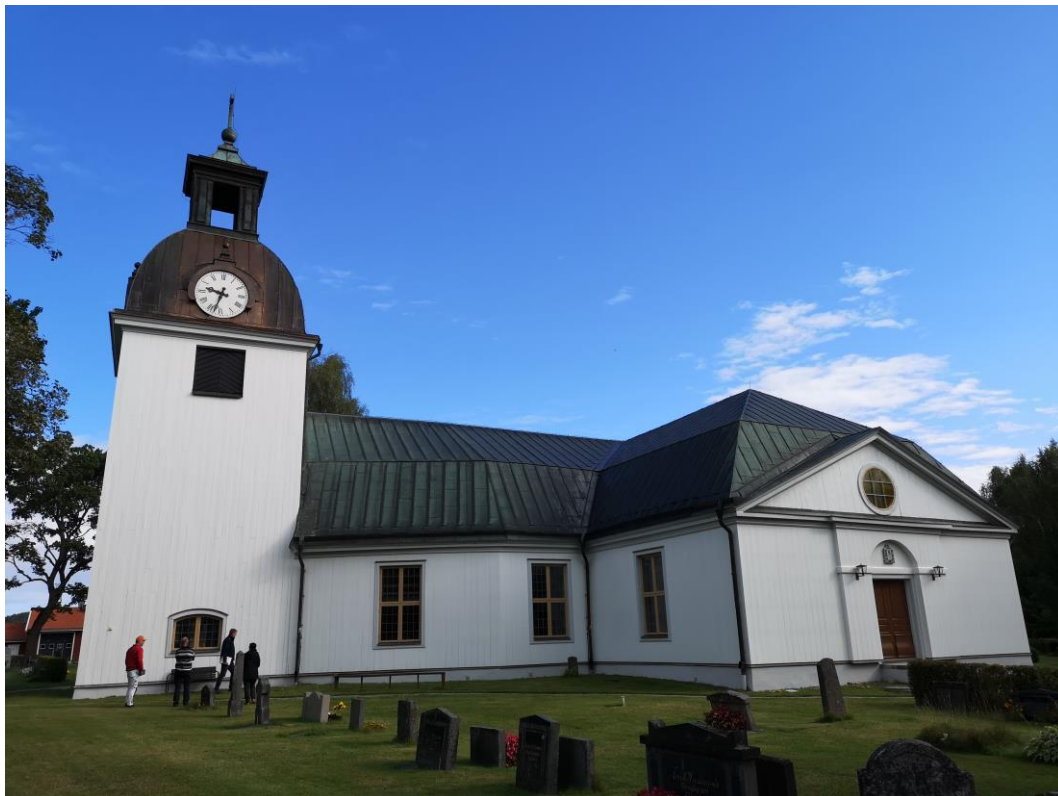
Järnboås kyrka, södra sidan, efter målning.

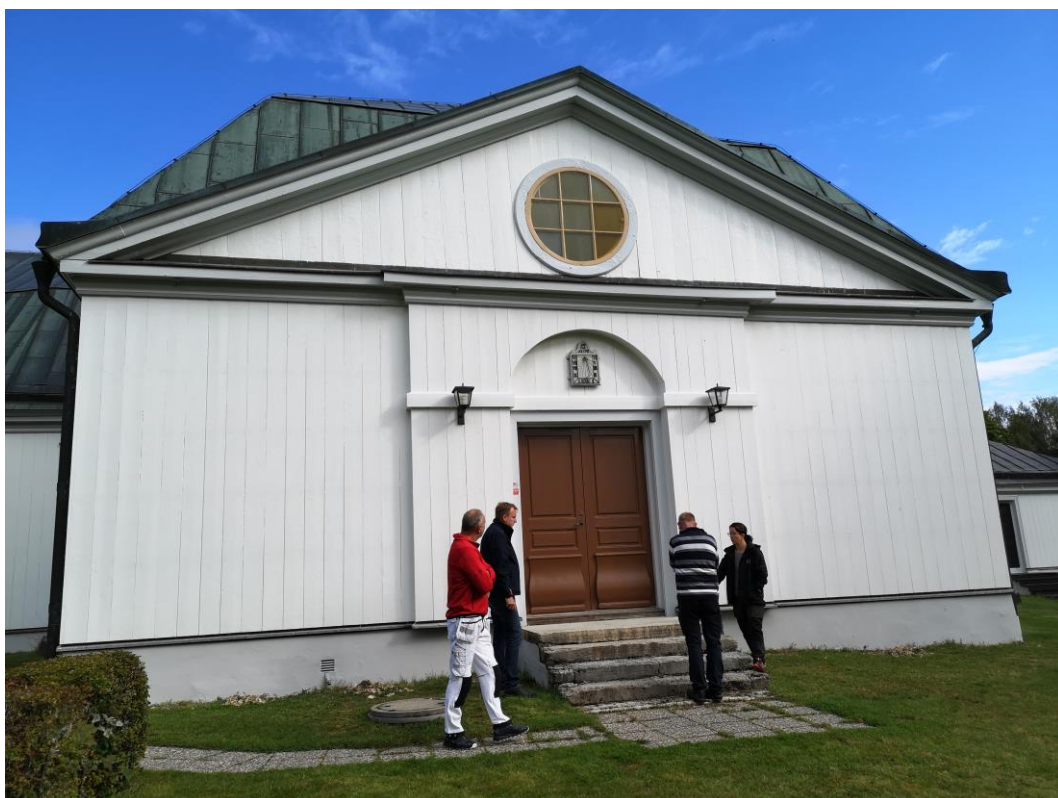
Entrépartiet i södra korsarmen av Järnboås kyrka efter målningsarbeten.

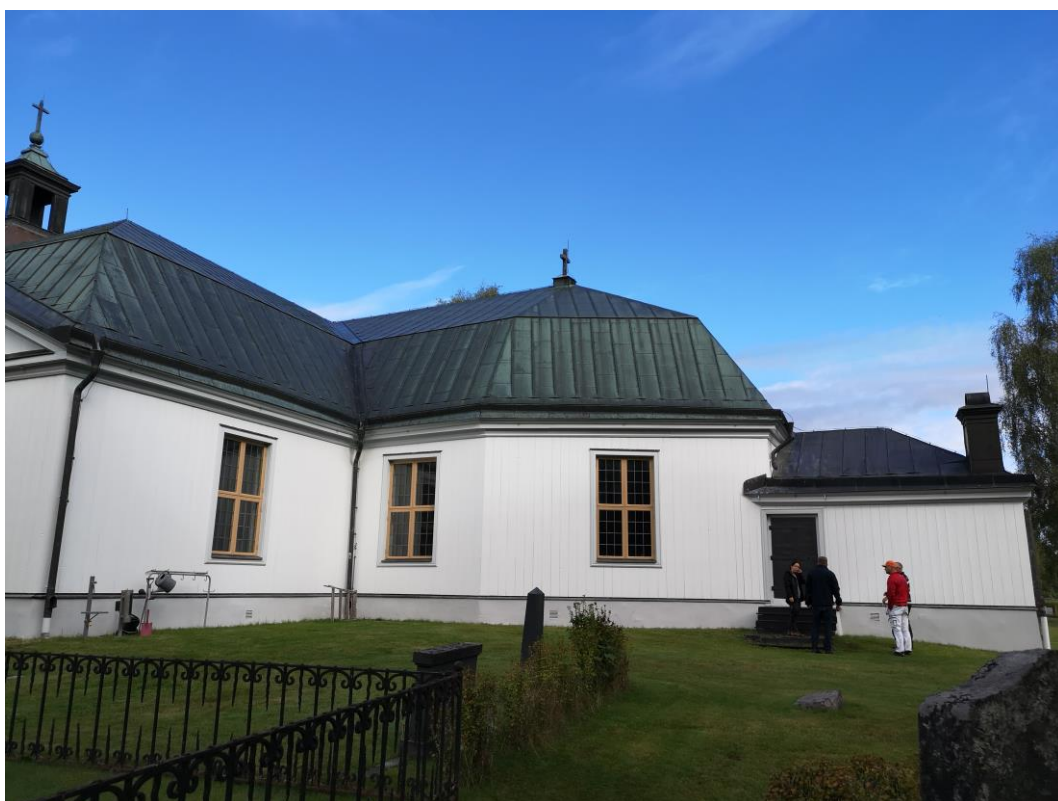
Sydöstra sidan efter målningsarbeten. På korfasaden, närmast korsarmen satt tidigare plastfärg.

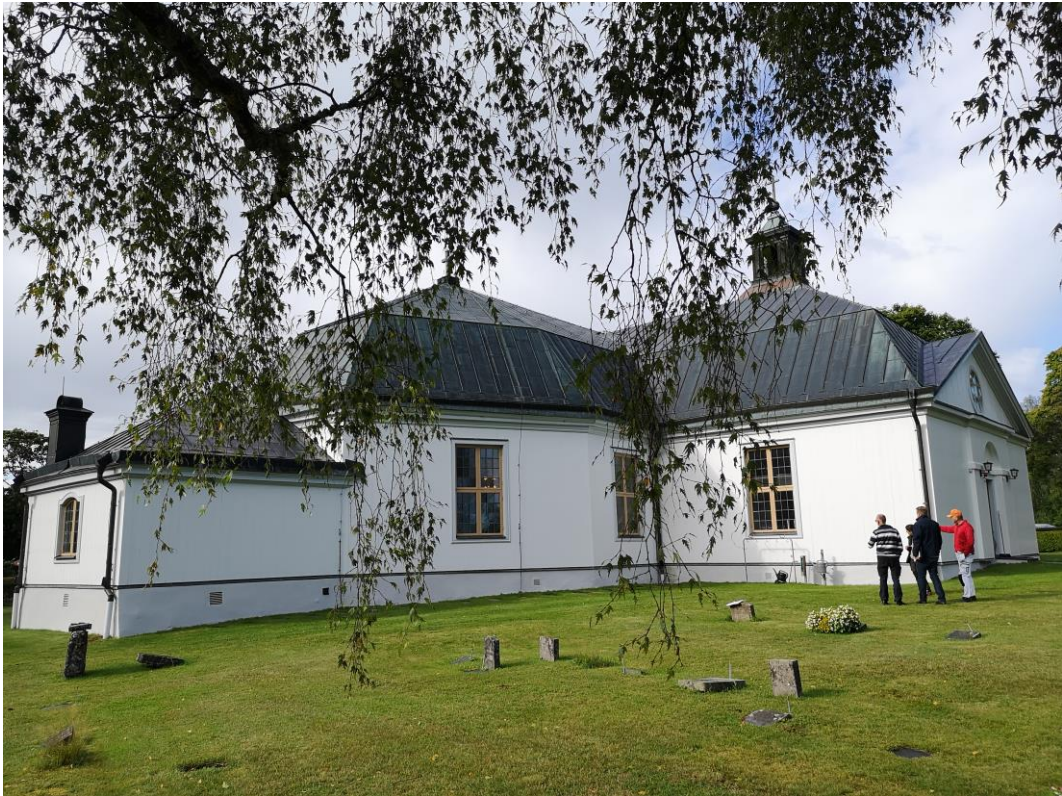
Norra sidan av Järnboås kyrka efter målningsarbeten.

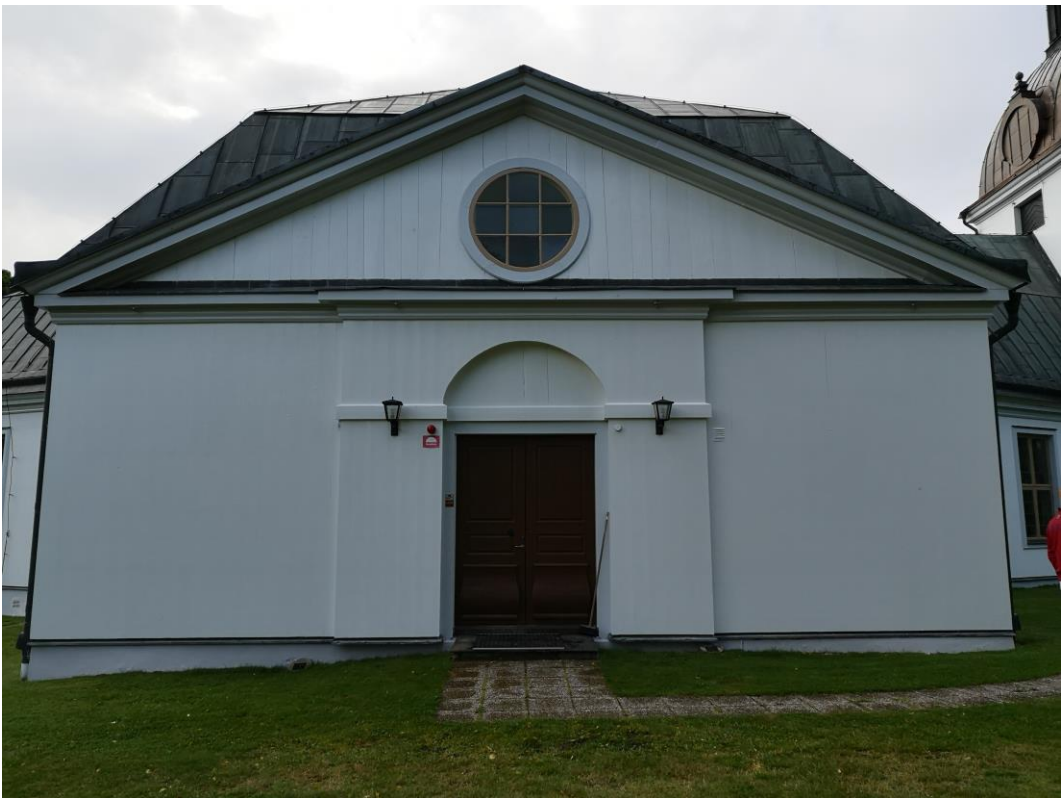
Norra entrén och korsarmen efter målningsarbeten.

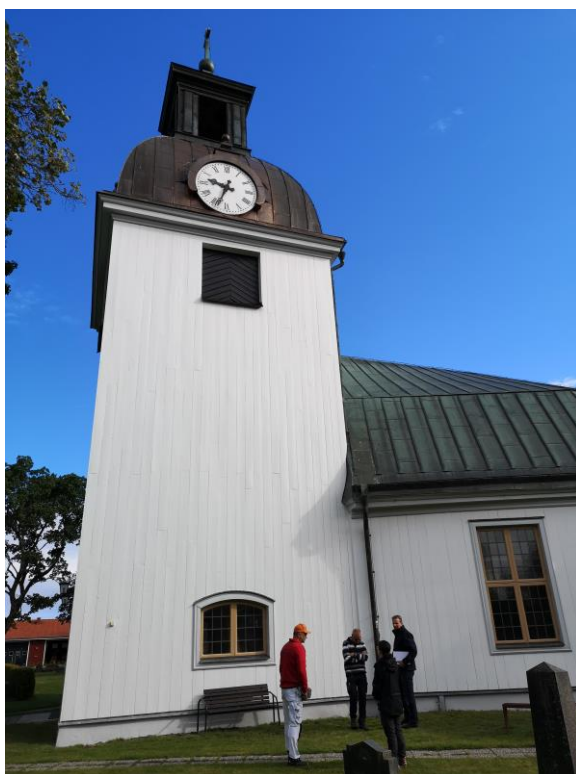
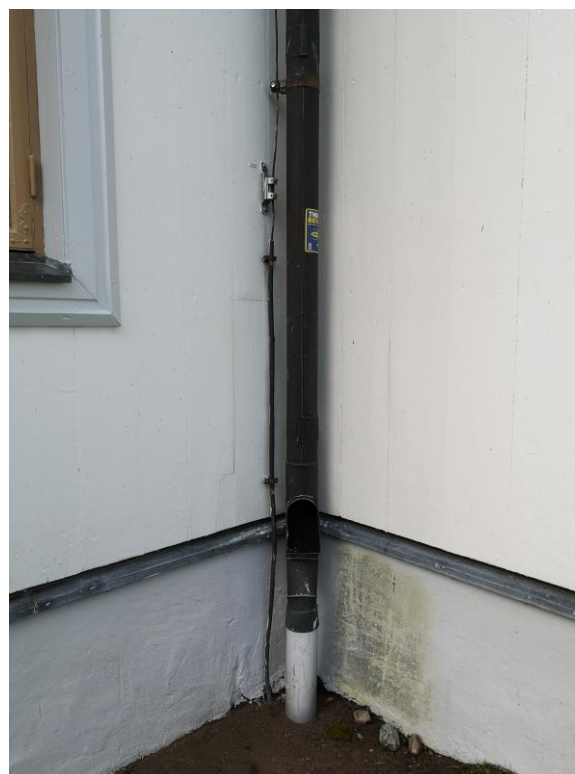
Det fanns en rötskadad del av panelen bakom ett stuprör på norra sidan i nordöstra hörnet av korsarmen. De rötskade delarna av panelen togs bort och befintlig panel skarvades i. Dock användes en sågad panel i stället för en

Tornet efter arbeten samt hörnet där det fanns en rötskada bakom stupröret och en liten bit av panelen ersattes.

hyvlad, trots att det påtalats att panelen skulle vara lika den befintliga, hyvlad. Det var ett mycket litet parti bakom ett stuprör så den nya panelen är inte iögonfallande, men vid kommande arbeten ska hyvlad panel, lika den befintliga användas.

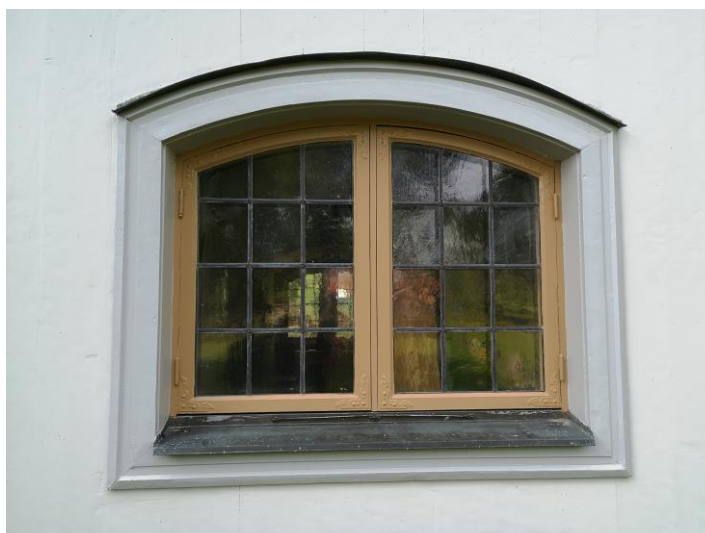
Fönster efter arbeten.

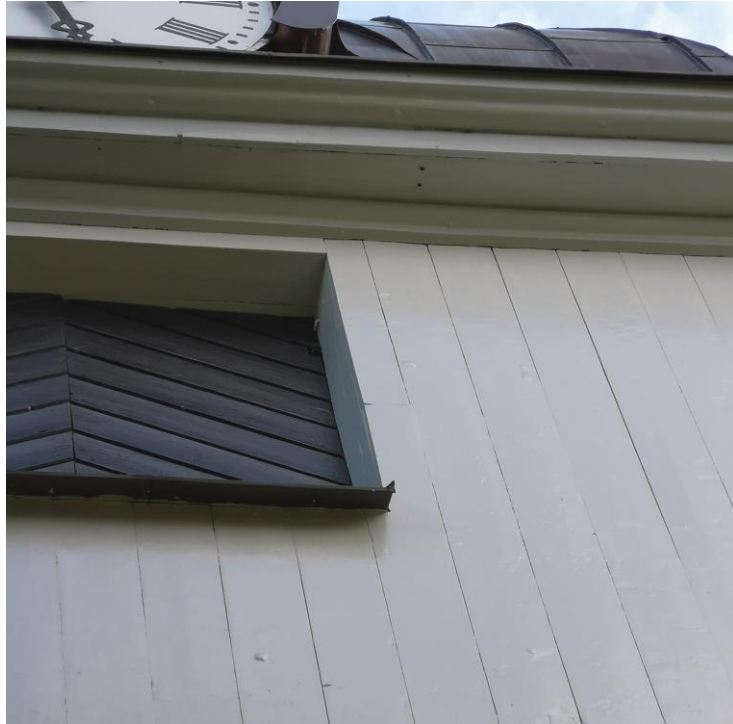
Arbetena godkändes ur antikvarisk synpunkt, vid slutbesiktningen. Då hade det upptäckts några linoljeblåsor på tornets västra fasad, långt upp vid ljudluckorna. I samråd med entreprenör, fastighetsförvaltare och församling beslöts att åtgärda dem nästa år då temperaturen börjat sjunka och vädret inte längre var det bästa för målningsarbeten.

Linoljeblåsor uppstod på tornets västra sida.

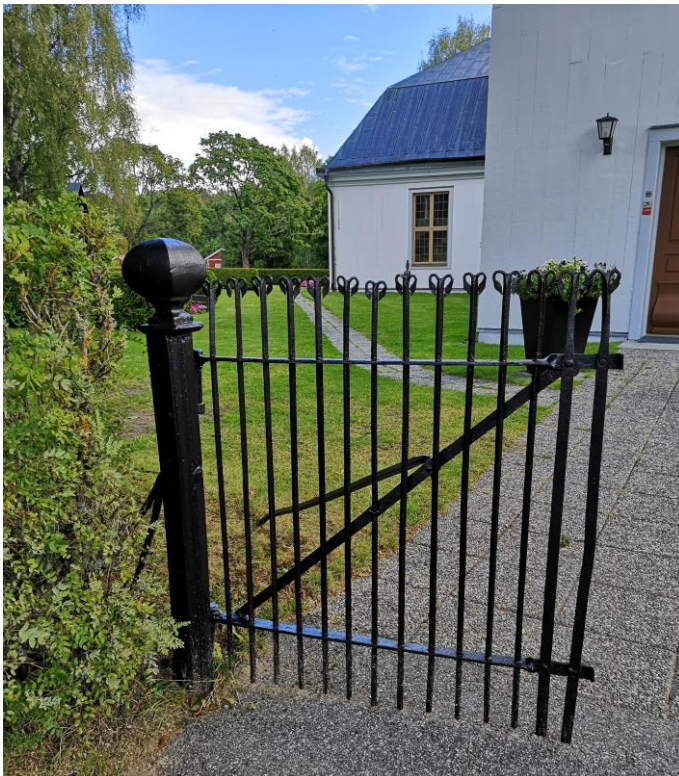
Ena grinden i västra entrén efter målning.

I samband med arbetena åtgärdades också järngrindarna in till kyrkogården. De tvättades, skrapades och behandlades med Isotrol färgsystem, först grundlack och sedan svart färg till slutstrykning.
