YRSATORPSBODEN-60203

Dokumentationsprotokoll

Skadebeskrivning

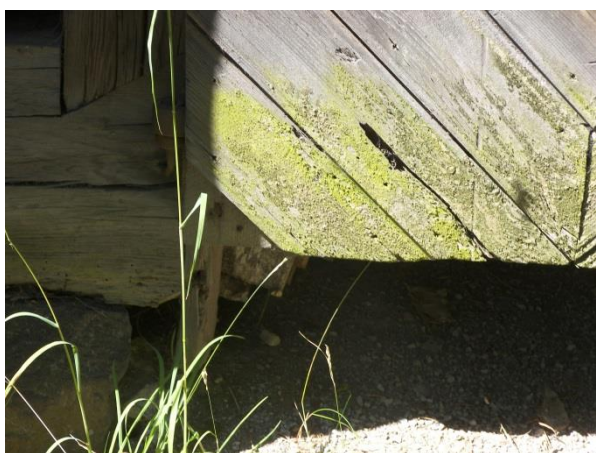
- Fasad:** Några av locklisterna på B- och C-vägg har spruckit eller lossnat.
- Tak:** OK men lite svamp som växer här och där.
- Golv:** –
- Dörrar:** Dörrbladet in mot det lilla utrymmet i tillbyggnaden (A-vägg närmast B) har en lös och en saknad ytterpanel på de nedre diagonalställda panelen. Hela nedre delen av dörrrens ytterpanel är mossangripen och rötad.
- Dörrbladen (pardörr) in mot körport på C-vägg uppvisar påväxt och röta. Nedre diagonalställda panelen saknas.

T.v. Alg- eller mossangripen dörrblad in mot portlida på C-vägg. Även röta förekommer

Dörrar: Renovering av trasig och rötad ytterpanel. Vård av beslag och låsanordningar på samtliga dörrar.

takfot.			
<i>Dörrar</i>	<p>Saknad panel ersätts med ny lika befintlig, se bilder ovan.</p> <p>Vård av gångjärn och andra järndetaljer sker med borstning och linolja.</p>		BoF Ae	I	
<i>Fönster/luckor</i>	<p>Vård och rostskyddsbehandling av bandgångjärnen. Samma metod som under dörrar.</p> <p>Eventuell lagning av luckornas panel sker med nytt kärnvirke i utförande lika befintlig.</p>		BoF AE	I	
<i>Fukt/Skadedjur</i>	Undersökning av trämjöl på övervåning	Anticimex eller Svea	BoF AE	I

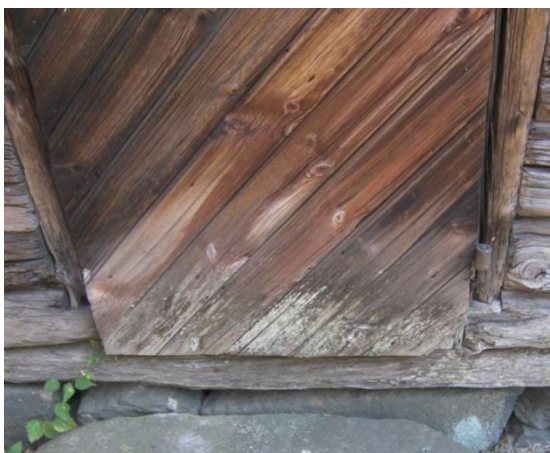
Mitten: Nederdelen av dörrblad i behov av renovering, A-vägg, vid utbyggnad.

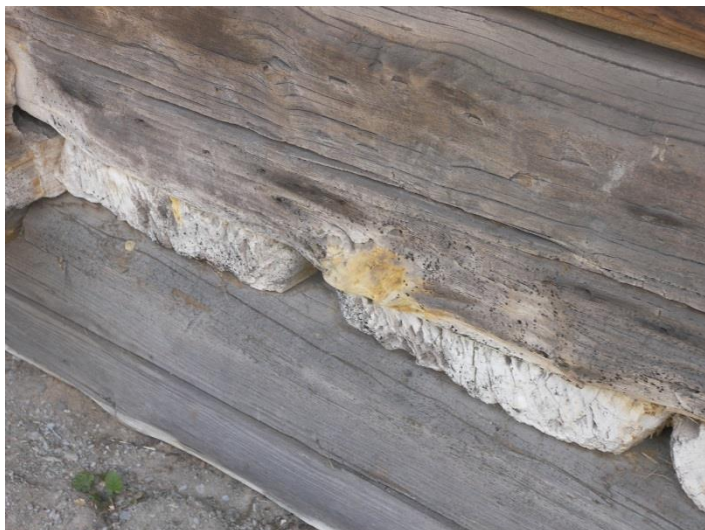
Mark: Under den södra delen (halvan närmast D-vägg) samlas det vatten under bottenbjälklaget, vilket kan vara orsaken till det blånadssvamp och softrotsvamp som förekommer här.

Bjälklag: Golvplankor (exteriört och interiört) i södra delen är angripna av vit svamp (softrot?). Vitaktigt mögel syns även på syllstock, varv över golvet samt på rund bjälke i mellanbjälklaget i körporten (AC-riktning).

T.v. Utstickande golvplankor i bottenvåningen har vit svamppåväxt.

Mark: Gräva ur runt CD-hörn. En större markåtgärd måste genomföras under byggnaden där mögelangrepp nu är synliga ovanför. Troligen är det markfukt som kommer upp genom det södra bottenbjälklaget (närmast D-gavel) här eftersom vattnet samlas härunder.

Bjälklag: Angripna delar av bottenbjälklaget samt mellanbjälklaget behandlas mot softrot. Lösa golvplankor på svalgängen fästs med smidd spik.

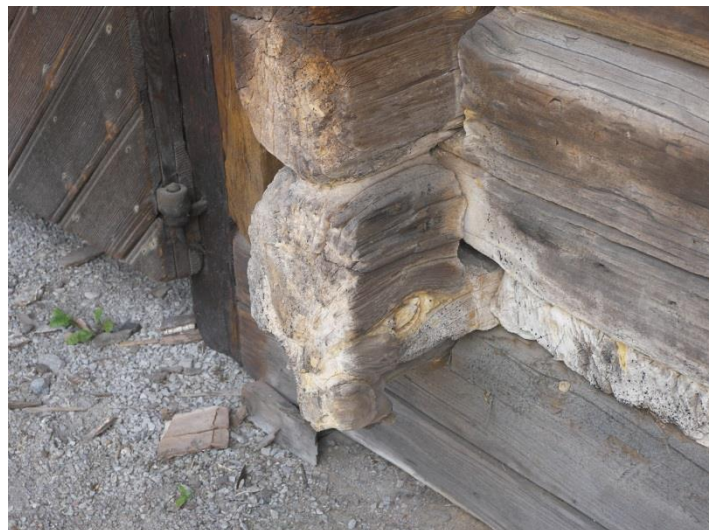
T.h. Den vita svampaktiga påväxten har även nått timmerstommen.

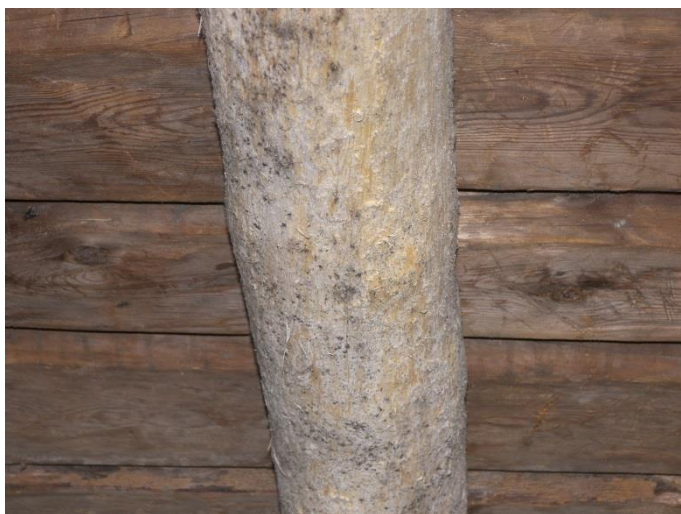
Fukt/skadedjur: På övervåningen i rummen längst söderut finns något slags mjöl, fågelbon, fågelkadaver och getingbon. Svamp- eller mögel på takets runda bjälke i körport, samt i bottenbjälklaget (både bräder och stockar samt viss röta på fasad) i nedervåningens södra del mot A-vägg. Spår syns både exteriört och interiört.

T.v. Bjälke i portlidret, mellanbjälklaget har samma påväxt som ovan.

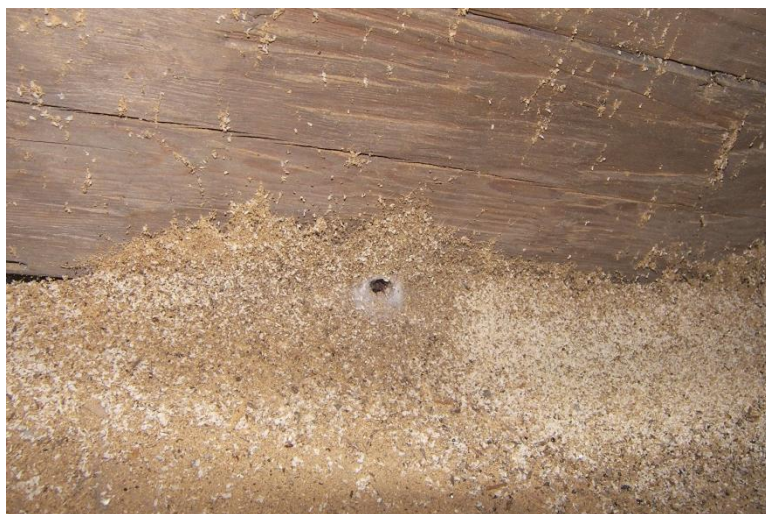
T.h. Spindelbo i en hög av trämjöl som bildats av okänd anledning. Spindeln är borttagen men orsaken till mjölet är inte utredd.

Fukt/skadedjur: Se under Mark. Utredning om anledningen till trämjölet på övervåningen. Sanering och städning av fågelbon och fågelskelett, samt även getingbon.
