ANTIKVARISKE BYGNINGER OG ANLEGG I HEDMARK FYLKESMUSEUM

SKJEMA FOR TILSTANDSVURDERING

Stallåven, "Austun"

Eidskog bygdetun, Almenninga

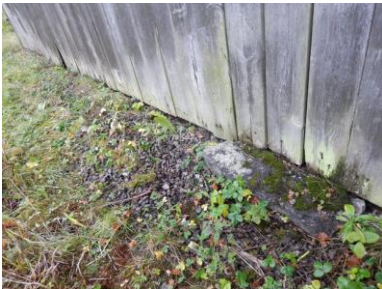
KAN141021-016

Nordre del av låve. Midtre fundament på nordvegg gir sprut(KAN141021-016), TG2.

Her er tørkeforholdene dårlige, og skader vil oppstå på sikt. Pkt. 8.

Fundamenter er ok, men for lavt. → Nedsatt lufting. → Terreng bør senkes. Pkt. 6.

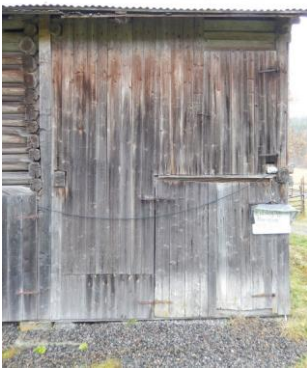
KAN141021-023

TG1. Svill er sekundær.

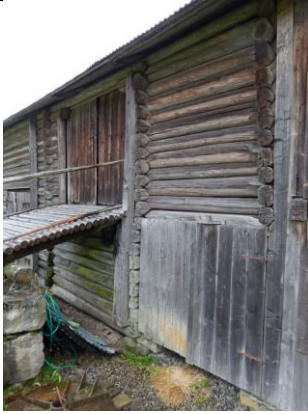
KAN141021-025

Swill er sekundær. Veggen under låvebru er grønn av alger. Dette skyldes dårlige tørkeforhold og fuktig sprut fra låvebrua. → Her er det viktig at tørkeforholdene holdes best mulig for å unngå råte + takrenne bør monteres (pkt. 11).

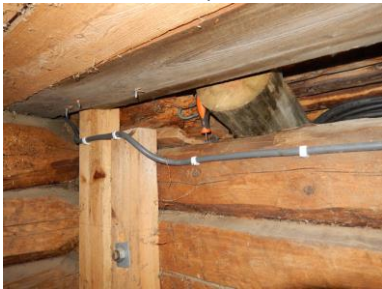
KAN141021-026

9. stakk: Råteskadd. Råten har spredt seg fra sprekk langs oversiden (KAN141021-026 → KAN141021-028).

TG2+. Vann og snø renner ned på stokken fra døråpningen over. Her er bæringa i stokken i ferd med å svekkes. → Stokken må skiftes på lang sikt. Den kan tres inn under stokken over dersom den skjøtes med flakeskjøt. KG2-. Anslått: 25t / 3,5m. Låvebru må heves.

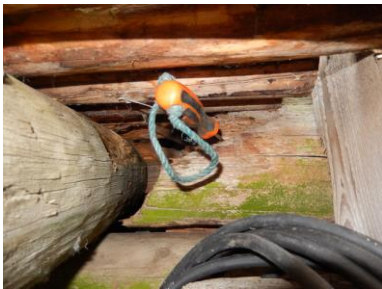
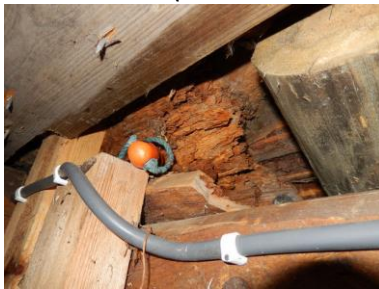
10. stakk: Nord for bru er det stor råteskade (KAN141021-030 → KAN141021-032/TG3).

→ Spunses samtidig med 9. stakk skiftes. KG2. Anslått: 7,5t / 0,5m. Sør for bru er det liten råteskade (0259), TG1+. → Forvitringsskade. KG1+. Ok. Døråpningen i 2. etg. er trolig breddet. Det er merke i 9. stakk etter gammel beiteski 0,5m fra søndre ende (KAN141021-029) (evt. gjenbruk).

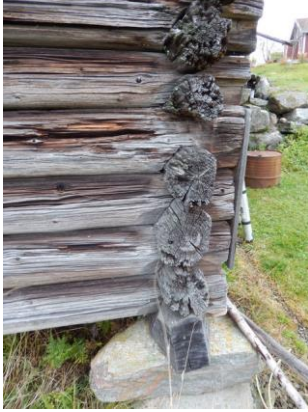
KAN141021-035

5. hode er kløvd(KAN141021-035), TG2. → KG1+.

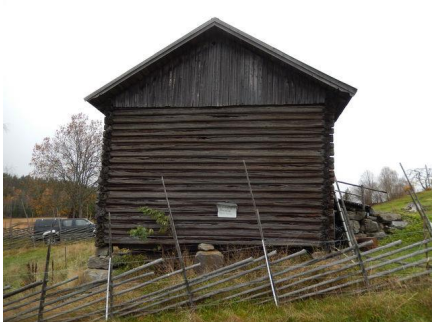
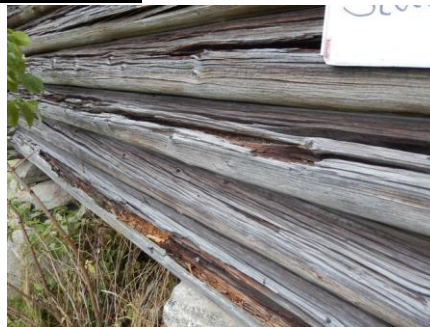
Sørvegg(KAN141021-036 → KAN141021-038):

Veggen er hardt værslitt. Fuktighet har blåst inn på veggen og lagt seg i oppovervendte slagsprekker. Her har det blitt dannet lokale råteskader i sprekken. Her er veden råtnet vekk. Dette virker delvis selvforsterkende, da vann og snø kommer enda bedre til. Foreløpig er skadene små, og kan regnes som harde forvitringsskader, men de vil med tiden ødelegge veggen. → På sikt bør veggen kles. Da virker kledningen som et offersjikt, og tømmeret bevares. Når tukttilgangen stopper vil nedbrytningen av stukkene stoppe opp. Anslått tidsbruk:

Veggen pappes med Vaflex (forhudningspapp), lektes ut / rettes, og kles. F.eks. med lektepanel som på stabburet ves siden av. Anslått: (29,6m² ≈ 30m²) / 60t.

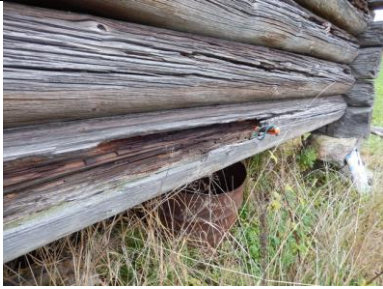
KAN141021-039

Svill: Råteskaden går dyp ved midtre laftestein(KAN141021-039 → KAN141021-040), TG2+. Råte i hele sprekk.

→ Dersom veggen kles innen få år slipper man å bytte stokken. KG2.

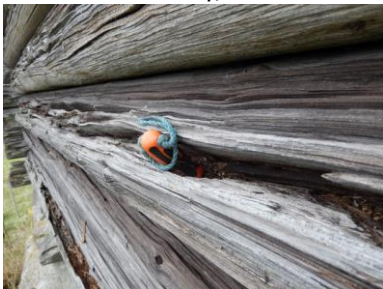
KAN141021-041

3. stakk: Stor slagsprekk langs hele stokken, råtehull ved midten(KAN141021-041 → KAN141021-042), TG2.

→ Berges ved kledning.

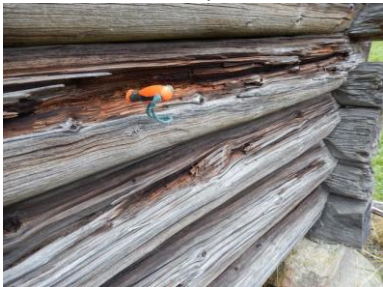
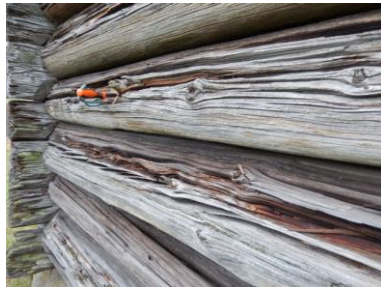
4. stakk: Oppadvendt slagsprekk hele lengden med råteskade mot øst(KAN141021-043 → KAN141021-044), TG2-.

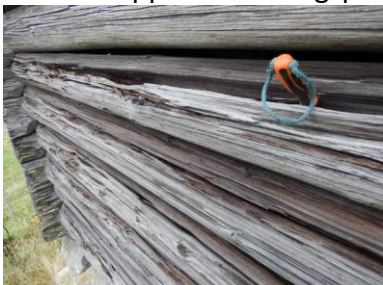
KAN141021-045

6. stakk: Oppadvendt slagsprekk med råte i bunnen mot vest(KAN141021-045), TG2.

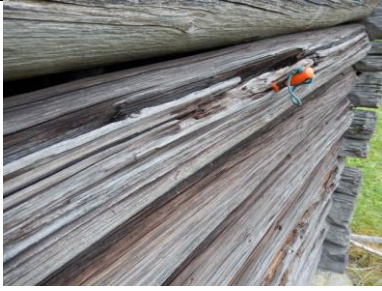
KAN141021-046

8. stakk: Oppadvendt slagsprekk med råte i bunnen mot øst(KAN141021-046), TG2+.

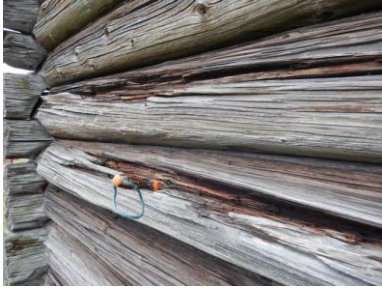
KAN141021-047

9. + 10. stakk: Oppadvendt slagsprekk(KAN141021-047), TG2-.

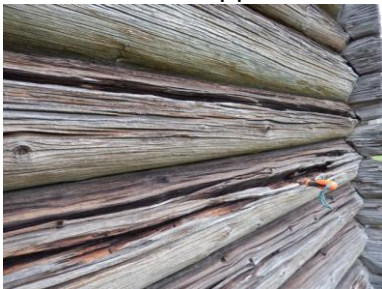
KAN141021-048

11. + 12. stakk: Oppadvendt slagsprekk(KAN141021-048), TG2. 12 stakk(KAN141021-049).

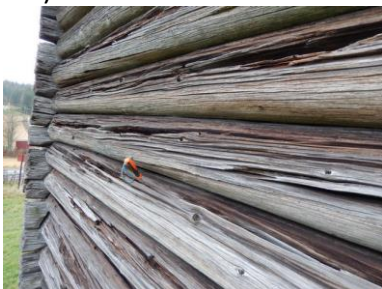
KAN141021-050

13. + 14. + 15. stakk: Oppadvendt slagsprekk(KAN141021-050). TG2-. 13. stakk(KAN141021-051).

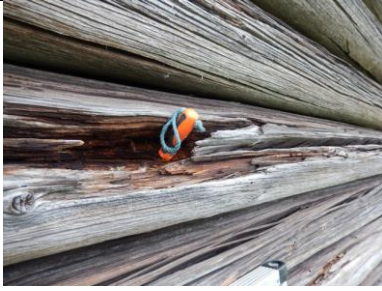
KAN141021-052

15. stakk: Oppadvendt slagsprekk med råtehull(KAN141021-052), TG2+.

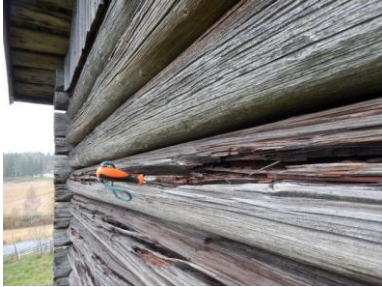
KAN141021-053

16. stokk: Oppadvendt slagsprekk(KAN141021-053), TG2-.

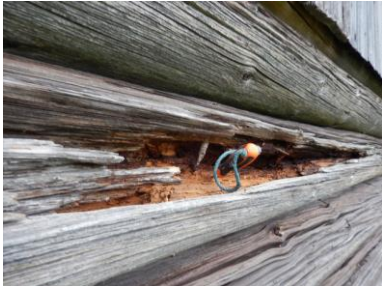
KAN141021-054

17. stokk: Oppadvendt slagsprekk med stort råtehull på midten(KAN141021-054), TG3-.

→ Stokken kan være dersom veggen kles innen få år(KG2+).

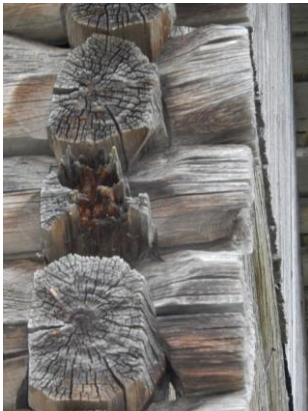
KAN141021-055

11. laftehode mot vest er råteskadd(KAN141021-055), TG3.

→ Kan byttes, KG2. Anslått: 15t / 0,5m. Evt. kan hele nova kles sammen med søndre nov.

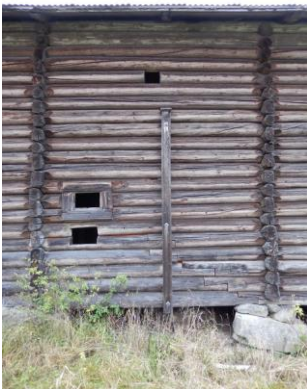
[KAN141021-058](#)

De 5 nederste stokken er skiftet ut pga. råte fra hestemøkk. Her har hestemøkka dekket veggen fra luka og ned, og gitt store råteskader. Tømmeret er skiftet på stående vegg, og det er brukt poliuretanskum i meddragene(KAN141021-059 → KAN141021-061).

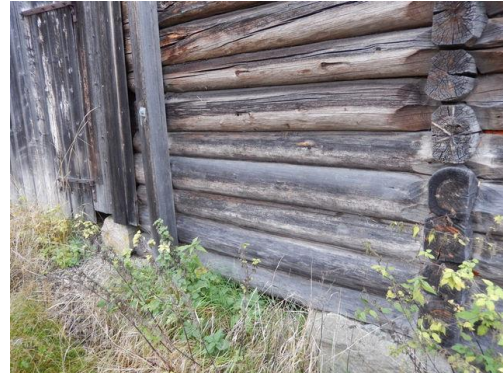
KAN141021-064

Hodene i deleveggen er skiftet og skjøtet på innsiden med flakeskjøt(KAN141021-063). Nedre del av 5. hode er kløvd og limt + spikret på igjen(KAN141021-062). Stokkene er byttet bort til døråpning(KAN141021-064).

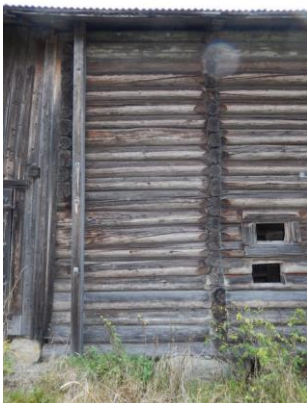
KAN141021-065

De 5 nedre stokkene er sekundære(se over).

Veggen er i god stand, TG1.

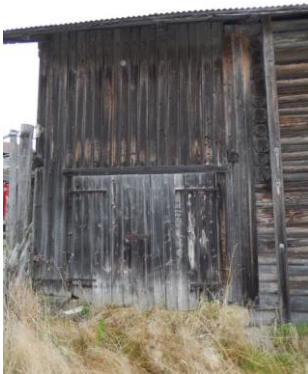
KAN141021-074

Svill er skiftet, TG1. Kledning er kappet(KAN141021-075).

Stolper på to sider av døråpning er skjært på sag, resten av reisverk er rydd med øks. → Låveport er sekundær. Kledning er noe forvitret, men ellers i ok stand, TG1+.

De 3 søndre bordene mot tømmerkasse er sekundære. Disse er noe løse pga. bevegelse i mellom bygningene. → Remonteres. Anslått: 1t. KG2.

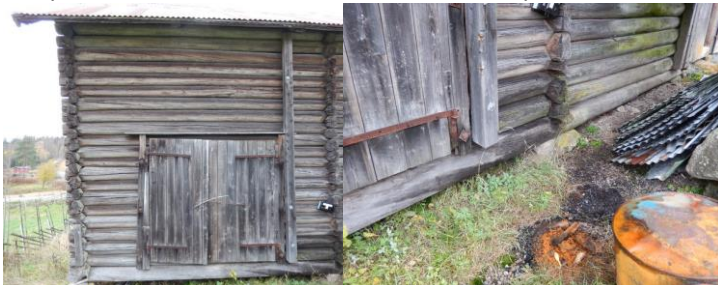
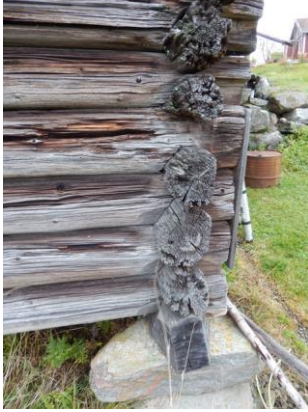
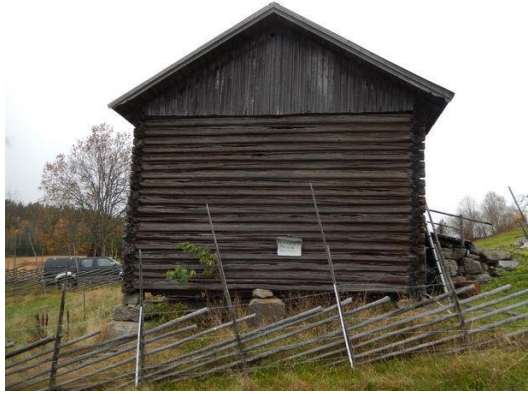
Delevegg inne er ikke undersøkt pga. tidsbesparing. Svillene på delevegger har ligget nede i på bakken. Svill ved stallgang er byttet. Svill mellom stall og låve er totalt råteskadd, TG3(KAN141021-033 → KAN141021-036).

→ Dette gir dårligere binding i bygget. → Svilla bør byttes, f. eks. dersom det skal legges gulv i stall. Anslått tidsbruk: 40t / 6,7m.

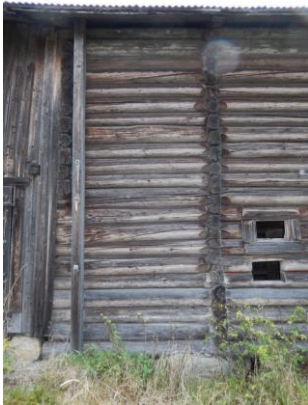
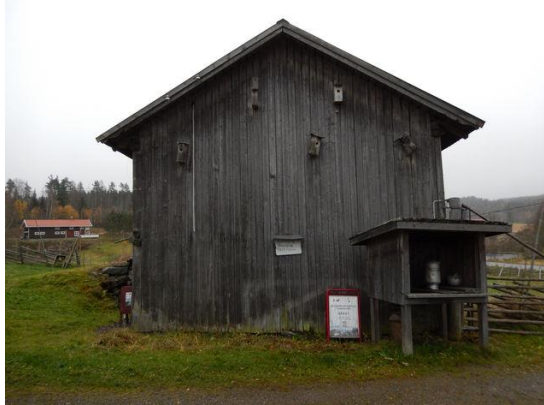
Reisverksvegg med innfelte skråstrevere, kledd med låvepanel. Veggen er kun kontrollert fra innsiden i 1. etg. 2. etg. er stengt(dør er spikret). Veggen har hatt råteskade nederst i østre ende(KAN141021-067 → KAN141021-069).

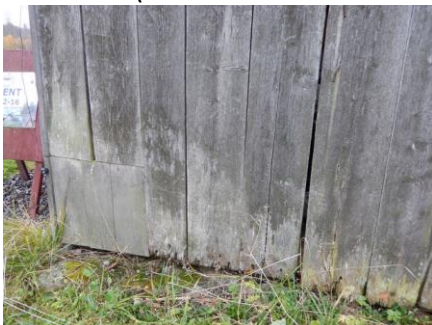
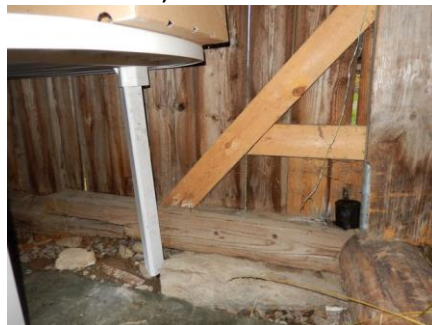
Her er svilla skjøtet og stolpe er byttet(stolpe er saget, de andre er rydd). I tillegg er hjørnet forsterket med et stikkband(Holder losholt til utskiftet kledning).

Flaskjøten på svilla har flippet i fra hverandre og laskes. Fundament fore på. Anslått: 6t / 2m (2" x 6") e. l.

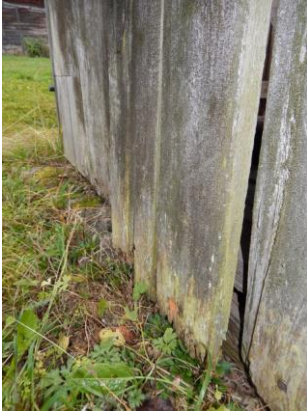
KAN141021-071

Kledning har løsnet ved skjøt pga. ikke spikerfeste(KAN141021-071).

→ Spikres om. Anslått: 0,5t. Kledningen er litt mørken nederst, TG1+, men ellers god kvalitet. → Dette kan sees som forvitningskade, KG1+. Det vil være bra om terrenget senkes. Pkt. 6.

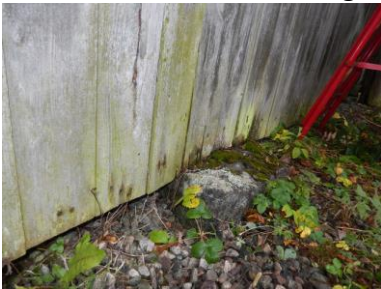
KAN141021-072

Mindre råteskade i kledning + alger ved midtfundament(KAN141021-072).

→ Viktig med gode tørkeforhold(luftsirkulasjon).

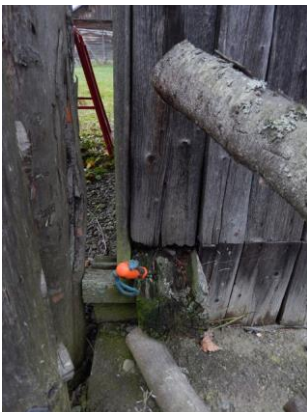
KAN141021-073

Vestre laftehode svill: er råteskadd(KAN141021-073), TG2.

→ Hodet skaves rett, og vannbrett spikres over. KG2. Vannbrettet bør ha litt helling utover, og felle inn under kledning. Anslått: 1t. Utover dette er veggen bra. TG1+.

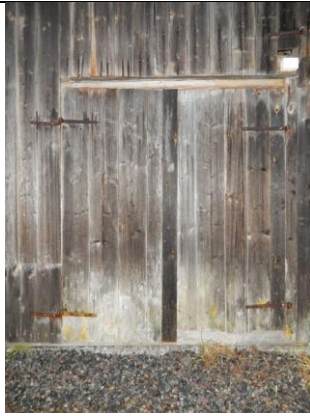
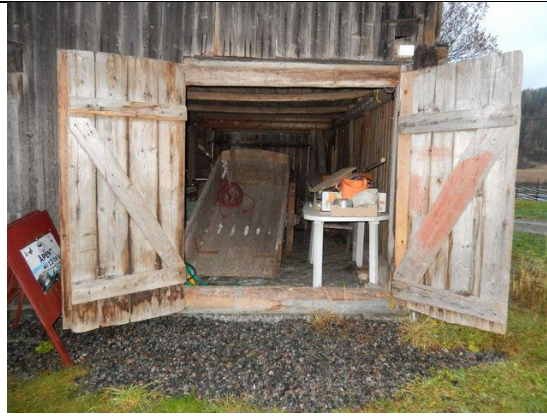
Port i tilbygg(KAN141021-001 → KAN141022-002):

Dobbel labankdør med spikrede labanker og skråstrever. Hengslet ut med stabelhengsler. Dørene henger noe. Hengsler og stabler er løse på søndre dør. Stablene er kun festet i kledningen, og med for gamle spiker(KAN141022-005 → KAN141022-006).

→ Det bør festes spikerslag på baksiden som spikres godt. Spiker byttes til grove bygningsspiker som neies på baksiden.
Øvre labank på søndre dør er sprukket(KAN141022-003). Da har streveren kun feste fra spikrene(TG2).

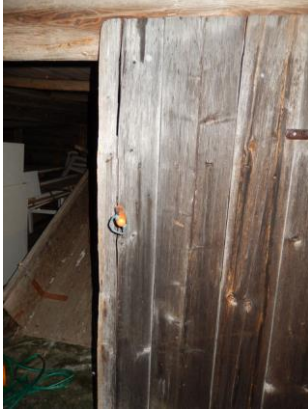
KAN141022-004

→ Øvre labank byttes(1" x 5") x 0,8m. Nordre dør: Øvre hengsel er løs. → Bytte til grøvre spiker. Ytre bord er sprukket(KAN141022-004). → Spikres bedre.

Døra mangler lås / krok → Montere f. eks. krok med beslag. Anslått: 2t. KG2.

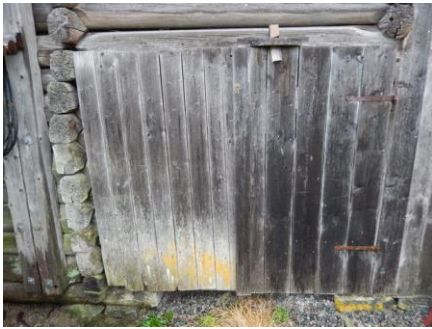
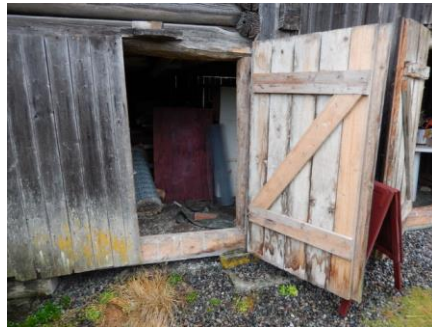
Doble labankdører med spikrede labanker og skråstrevere. Nordre dør er hengslet ut med stabelhengsler. Søndre dør er hengt opp med en spiker oppe. TG2. → Døra har opprinnelig hatt stabelhengsler som var festet i nov til delevegg(KAN141022-010).

→ Stabelhengsler bør monteres. KG2. Anslått: 1t. (evt. spikre dør ordentlig). Dørene er sekundære. TG1+.

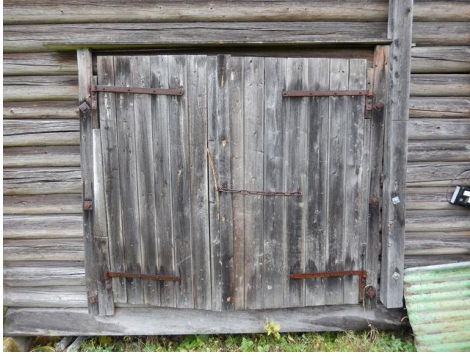
KAN141022-011

Doble labankdører med spikrede labankdør og skråstrevere. TG1+. Dørene er hengslet ut med stabelhengsler. Begge dørene henger. Dette skyldes for dårlig spikring. → Dørene kan bankes rett. Andreaskorset(streverne) spikres med 2 spiker pr. bord. Den søndre døra er påskjøttet(KAN141022-013).

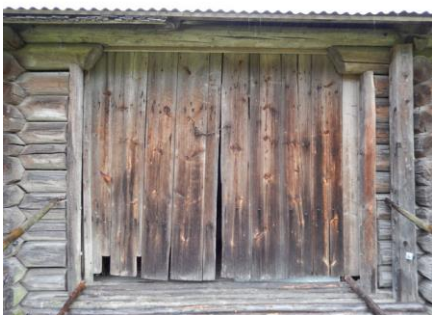
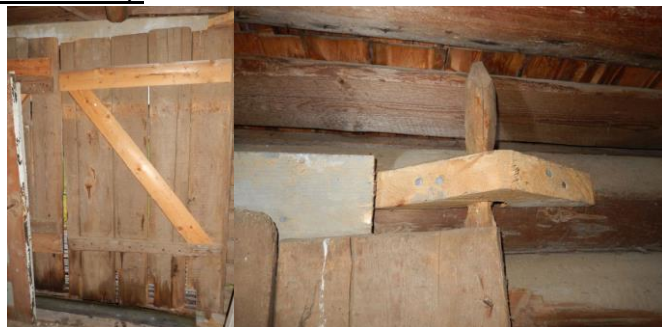
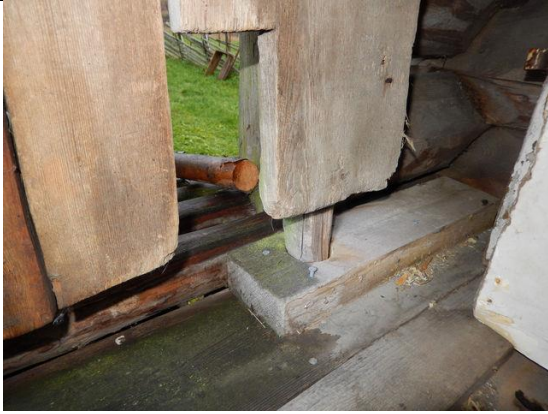
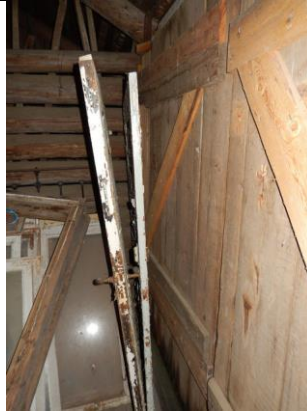
Dobbel labankdør med spikrede labanker og skråstrever. Døra er trolig original. Plankene er trolig skåret med håndsag. Nedre labank på søndre dør er trolig original. Dørene er restaurert flere ganger. Supplert med flere labanker og skråstrevere. Dørene er hengslet med staur og slår inn(KAN141022-019 → KAN141022-020).

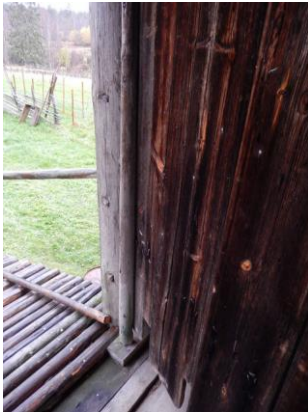
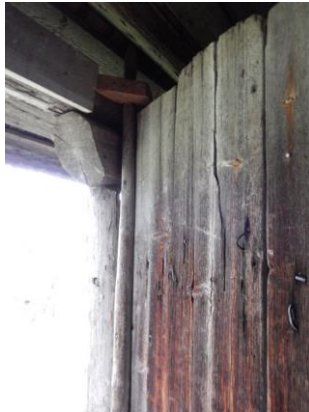
Dørene henger, og er ujevnt satt sammen ved restaurering, ellers bra. TG1+. Stabile og bra.

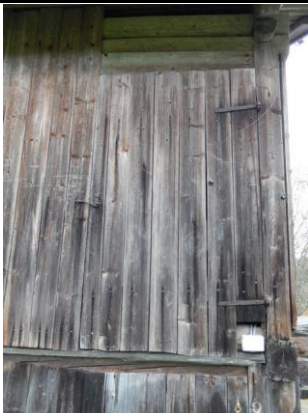
KAN141022-021

Spikret labankdør med skråstever. Døra er hengslet høyre ut med stabelhengsler. Døra henger litt. Dette skyldes trolig dårlig spikring(kun en spiker pr. bord.) → Bør være 2 pr.

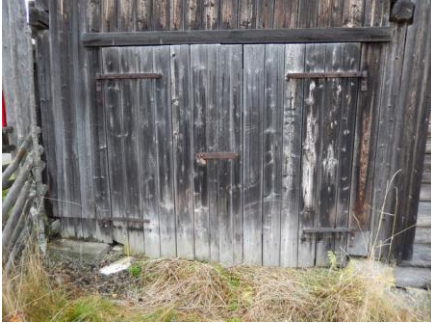
Doble spikrede labanker og skråstrevere. Hengslet ut med stabelhengsler. Lukkes med hengelås og beslag. TG1+. Dørene er for lange og er i kontakt med bakken(delvis). Dette vil gi råte på lang sikt + dører er vanskelig å åpne(Kan brytes sunn). → Drene bør kappes 6-8 cm.

→ Rettes og festes. Anslått: 2t. KG2. Nedre hjørne er kappet(KAN141022-026).

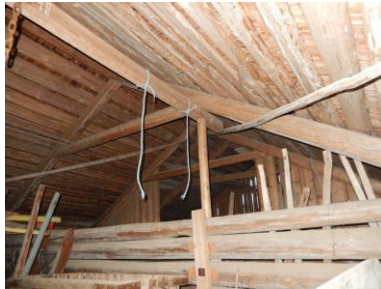
KAN141022-028

Saltak med takstoler, forsterket med støttebukk over inngang(KAN141022-027 → KAN141022-028).

Glissen taktro og flistak, lekter og bølgeblikk. Nordre del av låven er utilgjengelig fra undersiden, men store deler av taket er besiktiget fra undersiden i langvarig regnvær. Ingen lekkasje er oppdaget. Bølgeblikken er rusten, men ligger bra. Noen få løse spiker kan testes. Anslått: 1t.

Taket er trolig tett. TG1. Bølgeblikken kan evt. males med rustbindende maling for lenger holdbarhet. Anslått: 40t. KG2-.

Det spruter fra takdrypp mot låvebrua. → Her bør det monteres takrenne. F. eks. spikre sammen 2 stk. x (1" x 6") bord x 4m som fores med forsterket takpapp oppi(ikke D-papp). Det kan lages kroker av flattjern. Anslått: 7,5t. KG3.

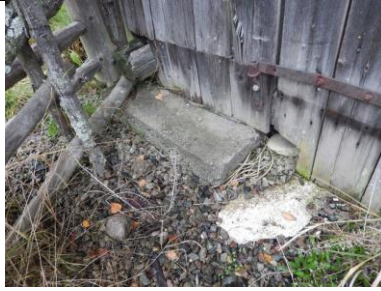
KAN141021-018

2 rundstokker som bjelker. Bjelkene er ikke fundamentert, men er hengt opp med grov ståltråd i hver ende(KAN141021-014 → KAN141021-018).

Dette gir ingen støtte på midten, og med så langt spenn henger gulvet. → Gulvet bør ikke belastes med for mye last. Jeg er usikker på styrke på ståltråd(ruster) og hold i veggfestet. TG2-.

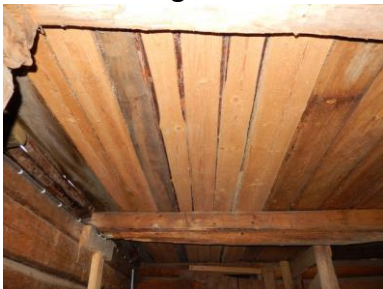
KAN141022-035

Det er skiftet gulv nærmeste 1,2m fra døra(KAN141022-035), TG1.

Her har gulvet vært råteskadd pga. innslag av regn. Bjelke på midten er lasket på begge sider pga. råteskade(KAN141022-036 → KAN141022-038), OK. TG1+. Gulvet er ikke

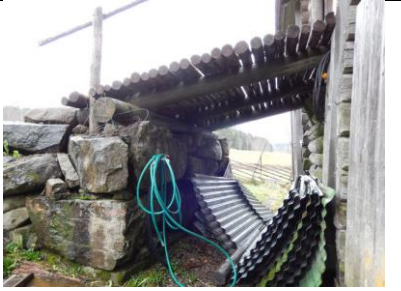
Låvebru(KAN141022-040 → KAN141022-041):

Fundament: Ok. TG1.

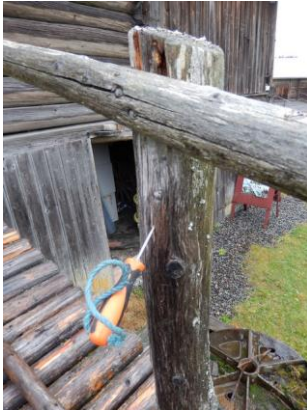
KAN141022-047

Nordre stolpe er morken øverst(KAN141022-047).

→ Byttes når skadene blir større, evt. samtidig med drager.
