Renovering av fönster på Vedevågs kyrka

Linde socken, Lindesbergs kommun, Västmanland

2016

Charlott Torgén
Rapport 2016:11

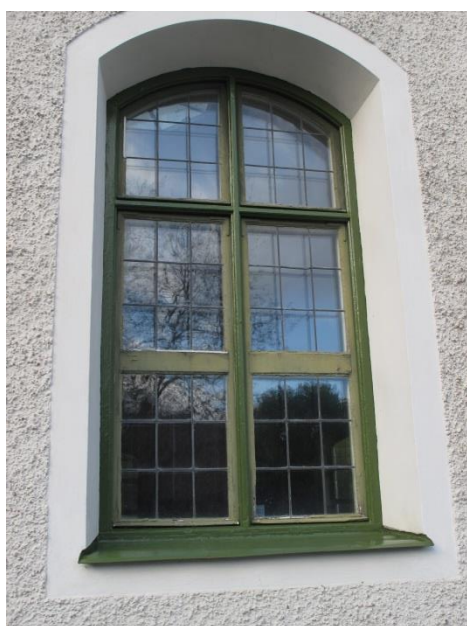
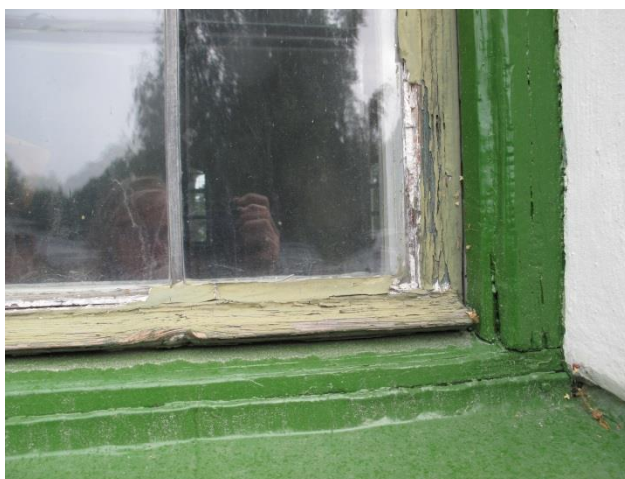
Inför arbetena flagade färgen kraftigt och kittet hade lossnat på många ställen. Mellan fönsterbågarna flagade färgen kraftigt och det fanns tendenser till fuktskador i bottenstyckena. Några rutor var spruckna och blyspröjsen var på vissa ställen trasiga. Fönsterbågarna åt söder var mycket anfrätta och bottenstyckena rötskadade.

Arbetet har påbörjats, så karmarna är på dessa bilder målade. Bågarna är mycket anfrätta.

De bågar som hade rötskadade bottenstycken slipades rent från färg och de rötskadade delarna ersattes med nya samt nya droppnäsor, lika befintligt utförande. I samband med att dessa bågar sågs över sågs även blyinfattningen på dessa bågar över. En stor del av blyspröjsen fick ersättas. Några trasiga glas ersattes med Restoverglas. Dana lim Linoljekitt 682 användes. Befintliga beslag rengjordes och sattes tillbaka. Bågarna målades därefter med linoljefärg, EoC.

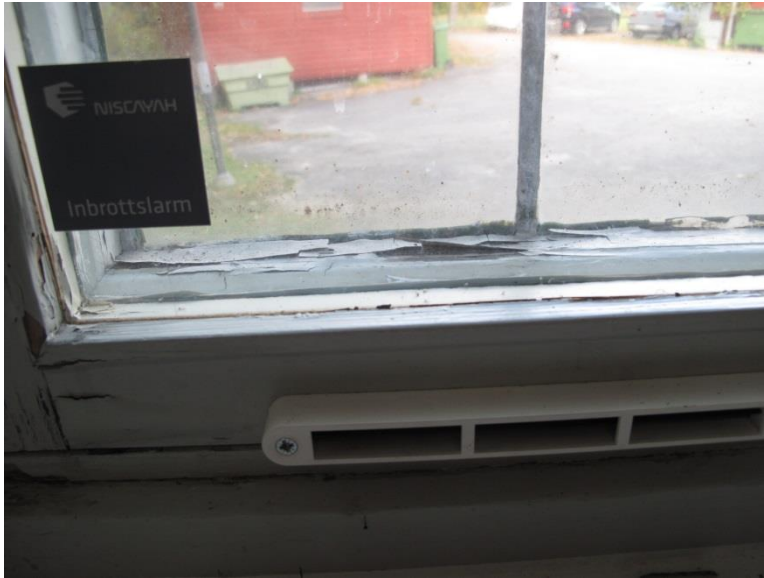
Innerbåge samt ytterbågens insida. Färgen flagar kraftigt och det finns en antydning till fuktskador mellan bågarna.

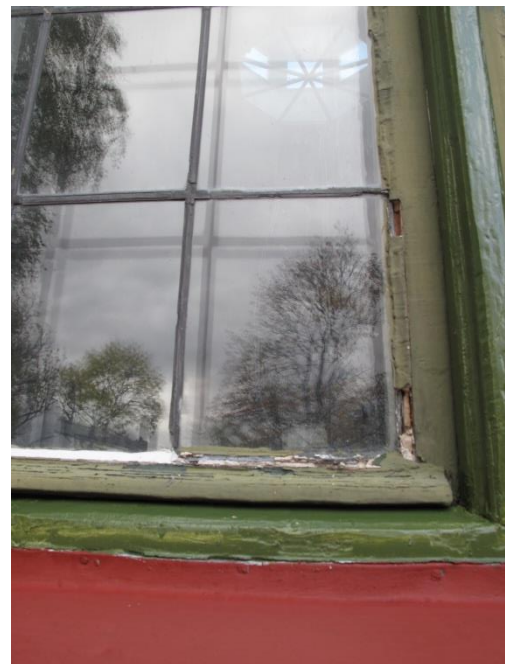
Karmen har grundmålats liksom fönsterbänken.

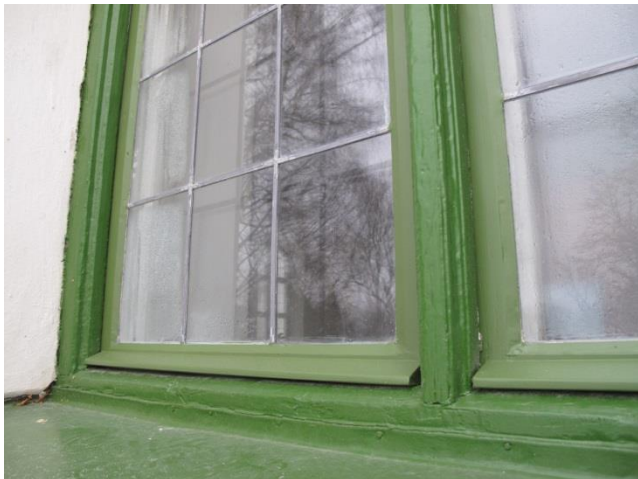
Såväl karmar som samtliga bågar målades i kulören NCS S5040-G30Y. Skillnaden mellan alkydoljefärgen och linoljefärgen blev markant. Den gröna alkydoljefärgen blev mycket skarp och lite ”stickig”, till skillnad från linoljefärgen som fick ett ”lugnare” intryck och helt lik den underliggande kulören.

Fönster efter åtgärder. Skillnaden mellan linoljefärgen och alkydoljefärgen är tydlig.

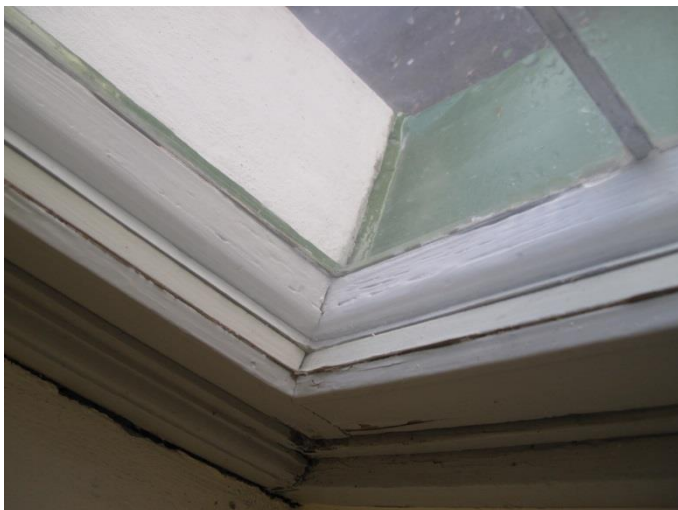
Fönster efter åtgärder. Ytterbågens insida har åtgärdats.

Bågarnas insida samt karmen vid ytterbågen var målade i en mycket ljus grå, nästan vit kulör, i en alkydoljefärg. Dessa partier målades i kulören NCS S2002-Y, lika befintlig kulör.

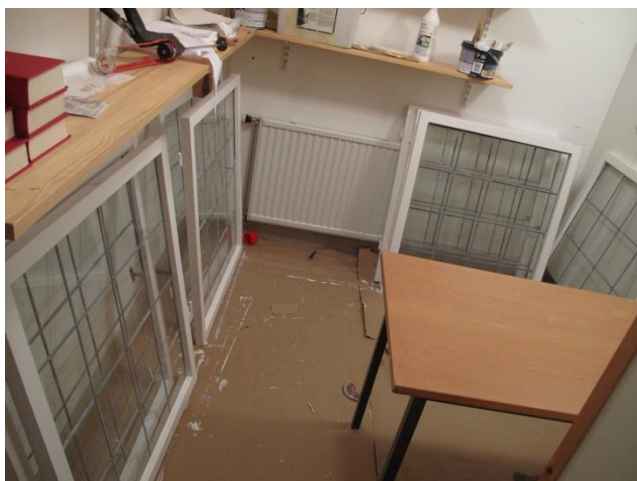
Lanterninens bågar har plockats ner för att åtgärdas. Befintliga beslag rengjordes och återanvändes.

Lanterninens bågar behandlades som merparten av övriga fönsterbågar. De skrapades rent från löst sittande färg innan de målades med en ljus grå kulör, lika befintlig, med en alkydoljefärg.

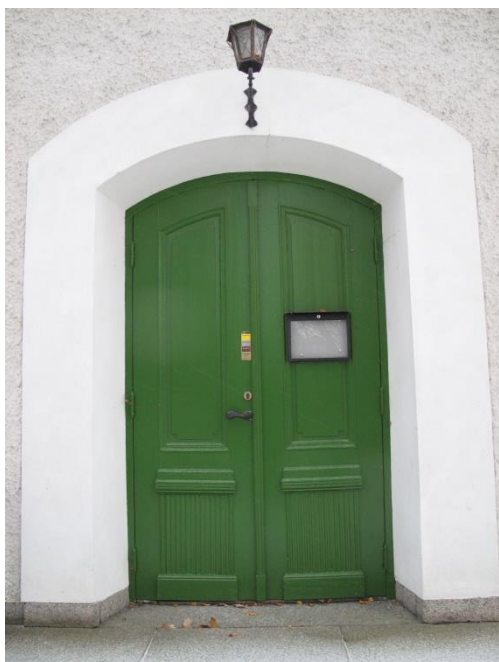
Port och dörr efter åtgärder.

Porten och dörren skrapades rent från löst sittande färg och målades med en alkydoljefärg i kulören NCS S5040-G30Y, Nordsjö traditional alkydoljefärg.
