FORSBACKA HERRGÅRD

Antikvarisk medverkan vid ombyggnation av fönster

Forsbacka herrgård
Forsbacka 20:9
Valbo socken
Gävle kommun
BM 60
Gävleborgs län
2021

Rapport 2022:20
Ulrika Olsson

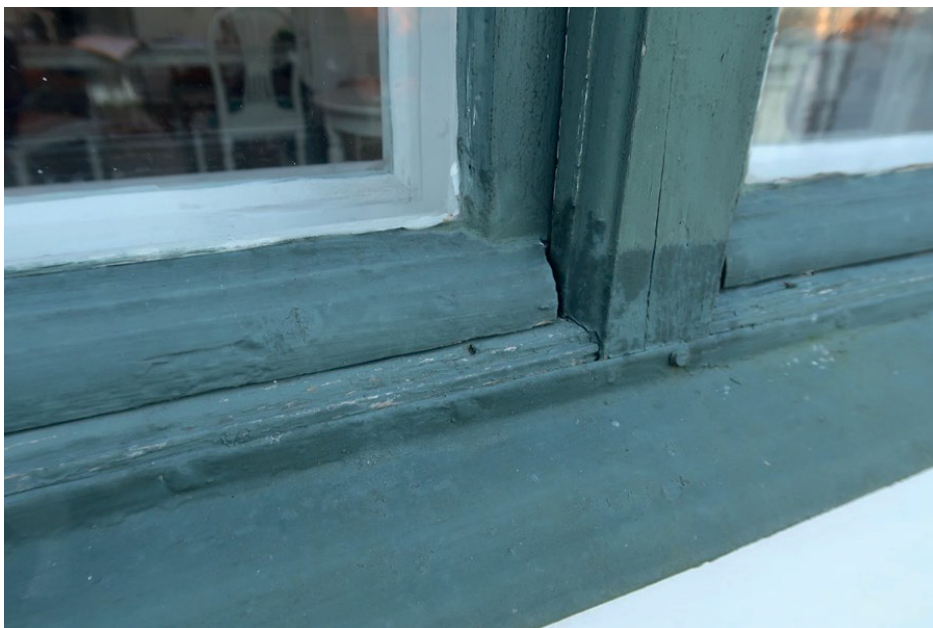
Fönsterbågarna från 1913 är inåtgående. Allt sedan den genomgripande renoveringen av herrgården 1992 har problem med läckage förekommit, framför allt i fönsterpartierna på den norra fasaden. Vid kraftigt regnväder har vatten läckt in mellan fönsterbågar och karmbottenstycken, ibland så mycket att vattenpölar uppstått på golvet nedanför fönsterpartierna. Förutom att bågarna är inåtgående, utan skyddande fals vid bågarnas insida, är droppnäsorna felkonstruerade. De har dels för nätt utdrag, dels är de för korta i bredd. En glipa uppstår mellan båge och mittpost, och båge och sidopost. Problemen med de otäta bågarna uppmärksammades redan under garantitiden, då flera av de boende i herrgården påtalade att vissa bågar var otäta, med läckage som följd. Föreningen har dessa skrivelser i sitt arkiv.

Figur 2. Fönsterparti före åtgärd. Droppnäsorna i trä är för korta sett till fönstrets bredd. En glipa uppstår mellan droppnäsa och mittpost. Dessutom har droppnäsorna för nätt utskjut, då de inte ens når över karmbottenstycket. Plåtbleck saknas. Foto: Ulrika Olsson, 2018-10-24.

Droppnäsor i trä har bytts ut till nya, med längre utskjut. Dessa är limmade och spikade utifrån, i likhet med traditionellt utförande.

För att försöka komma tillrätta med glipan mellan droppnäsa och sidokarmar har karmarna tagits ur något, ca 8 mm i höjd och någon mm i djup, för att rå över droppnäsorna. Dock är det inte möjligt att låta droppnäsorna löpa tigt på mittposten eftersom bågar då inte går att öppna. Vidare har karmbottenstyckena hyvlats ner en smula i framkant, för att en lutning utåt ska erhållas. Karmbottenstyckena har slutligen klätts med en plåt som spikats på karmens insida. Plåtpartiet har en lutning på omkring 7 grader, vilket är något mer än utförandet på provbågarna där lutningen var 3–4 grader. Det var Sedvall själv som föreslog den ökade lutningen på resterande partier efter att han hade färdigställt de två provbågarna. Den nya plåten skjuter ut cirka 12 mm från karmbottenstycket. Utskjutet är något kortare än på provbågarna, men bedömdes tillräckligt i och med att lutningen på plåten i gengäld ökade. Plåtavtäckningarna har uppdrag mot sidokarmarna, inne i de nya urtagningarna av dessa. Detta för att kunna ta emot vatten och leda ur det från fönsterpartierna. Efter färdigställandet av de nya delarna målades hela fönsterpartierna. Partierna är målade med linoljefärg från Engwall o. Claesson i kulör NCS 8010-G10Y, mörkt grön.

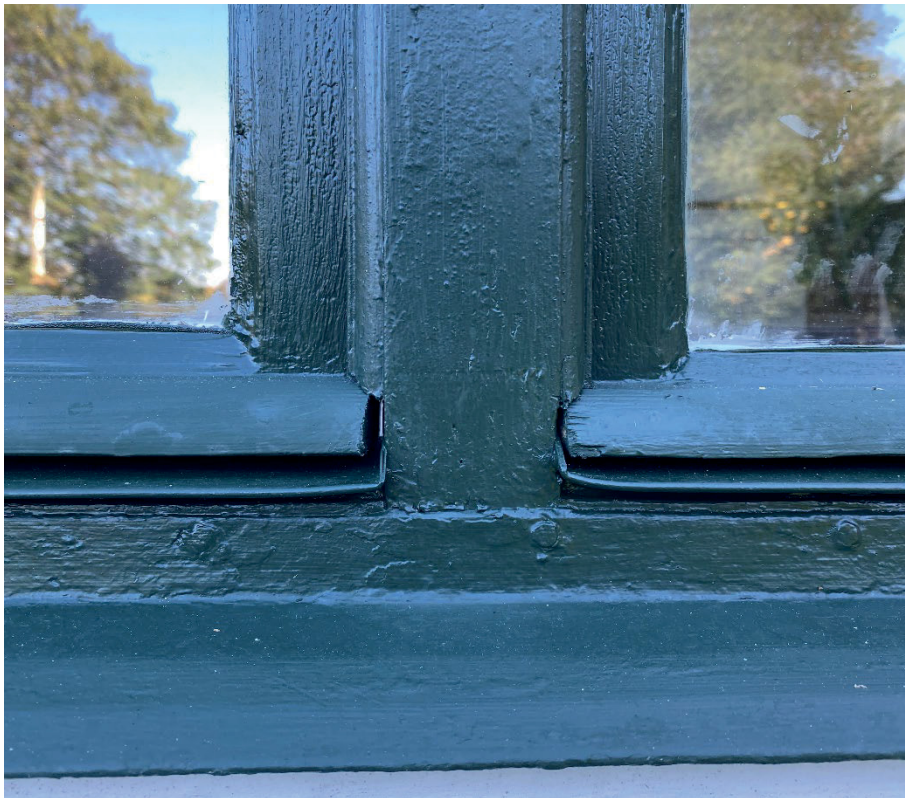
Figur 3. Åtgärdade bågar. Bytta droppnäsor med längre utskjut samt nya plåtbleck som ytterligare råd över karmbottenstycket. Foto: Ulrika Olsson, 2021-09-13.

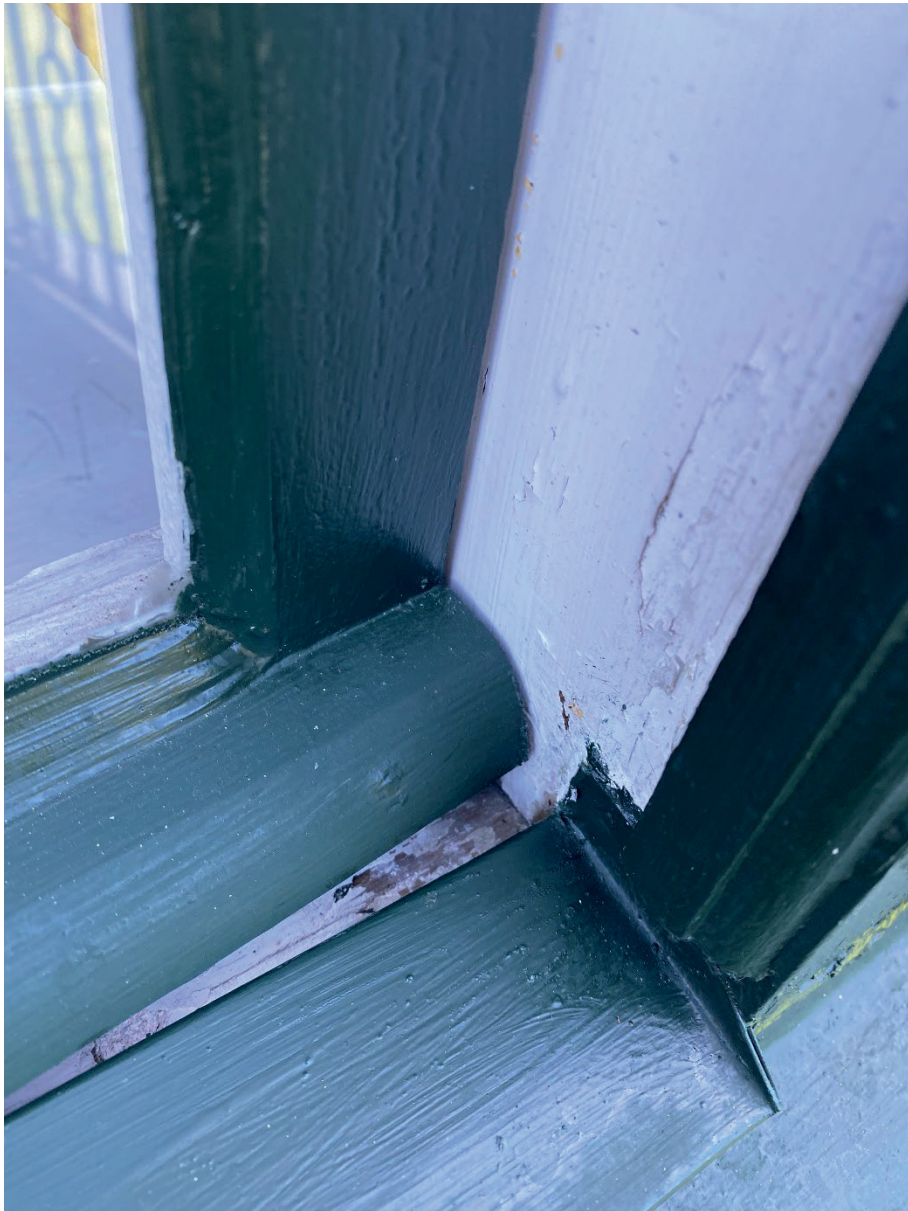
Figur 4. Åtgärdade bågar. Här framkommer hur tätt det är mellan droppnäsan och mittposten då fönstret öppnas, detta trots att droppnäsorna inte är utdragna riktigt lika långt som bågens bredd. Fotot visar också det nytillkomna plåtblecket, dess lutning samt uppdrag mot mittposten. Foto: Ulrika Olsson, 2021-09-13.

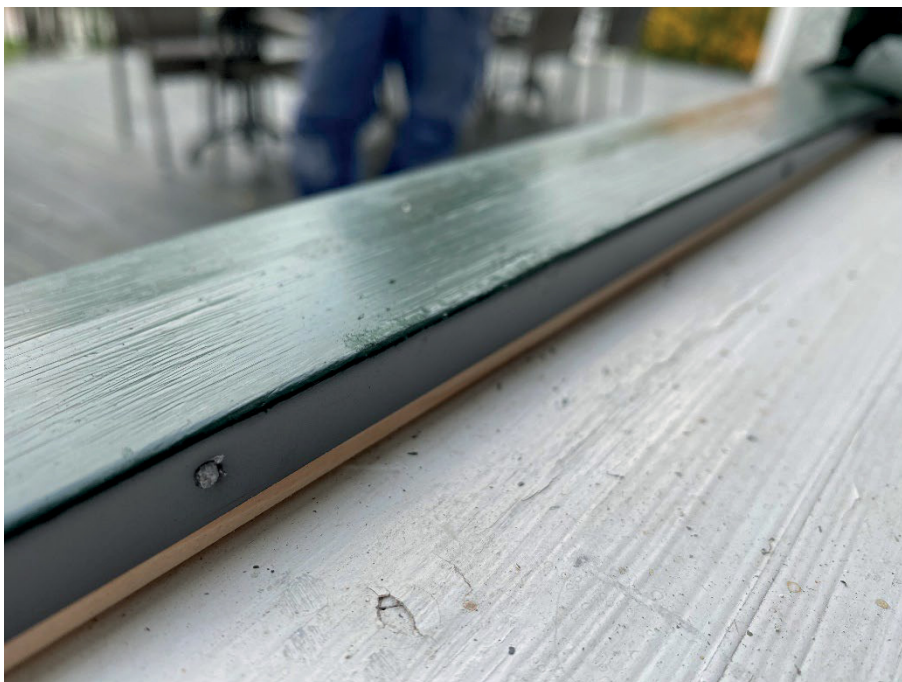
Figur 5. Plåtbläckets infästning från insidan av karmen. Foto: Ulrika Olsson, 2021-09-28.

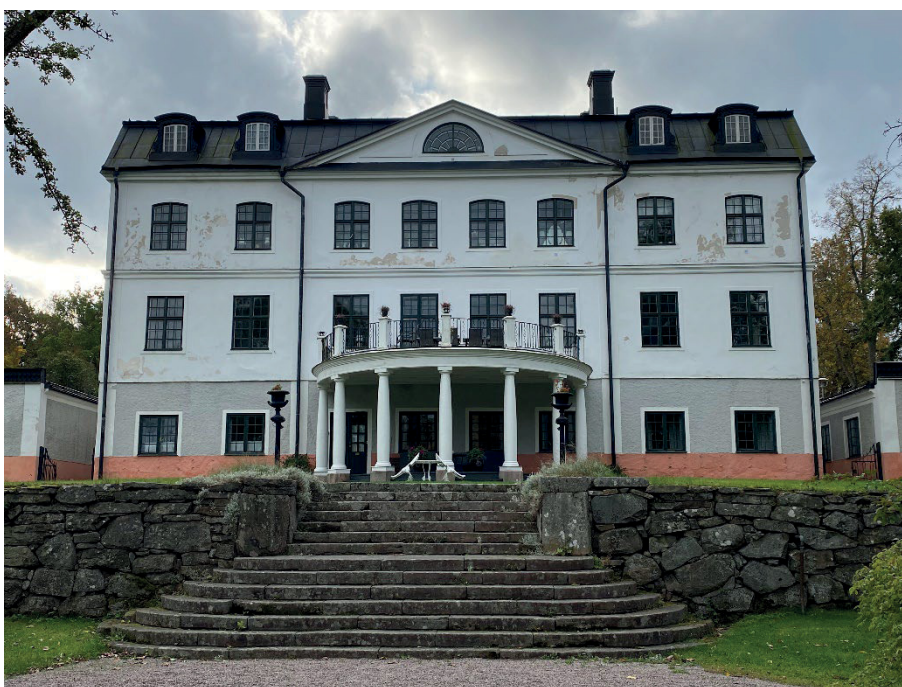
Figur 6. Forsbacka herrgård sedd från norr efter avslutade arbeten. Inom detta projekt har fönsterbågar i fasaddelens andra och tredje plan byggts om. Foto: Ulrika Olsson, 2021-09-28.

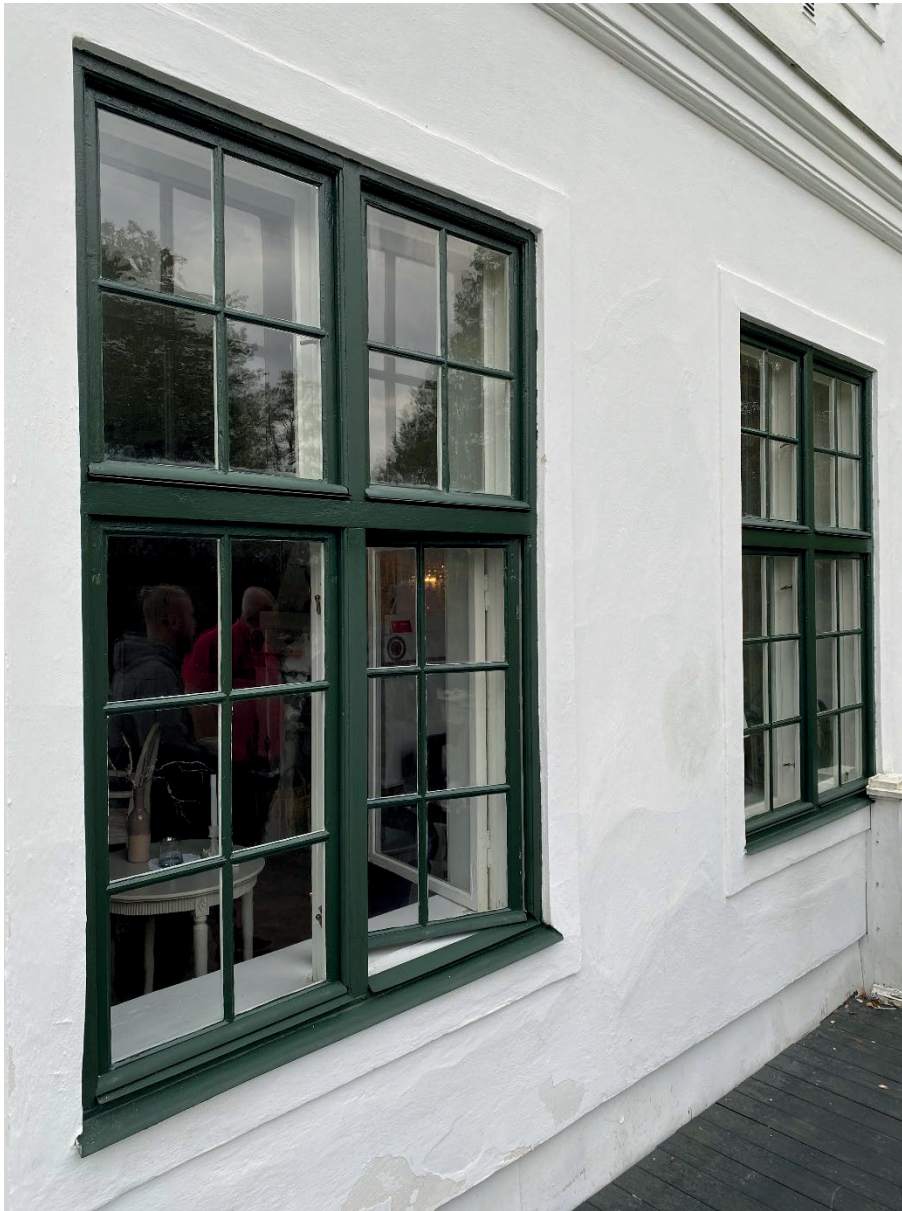
Figur 7. Två av fönsterenheterna på balkongplan efter avslutade arbeten. Foto: Ulrika Olsson, 2021-09-28.

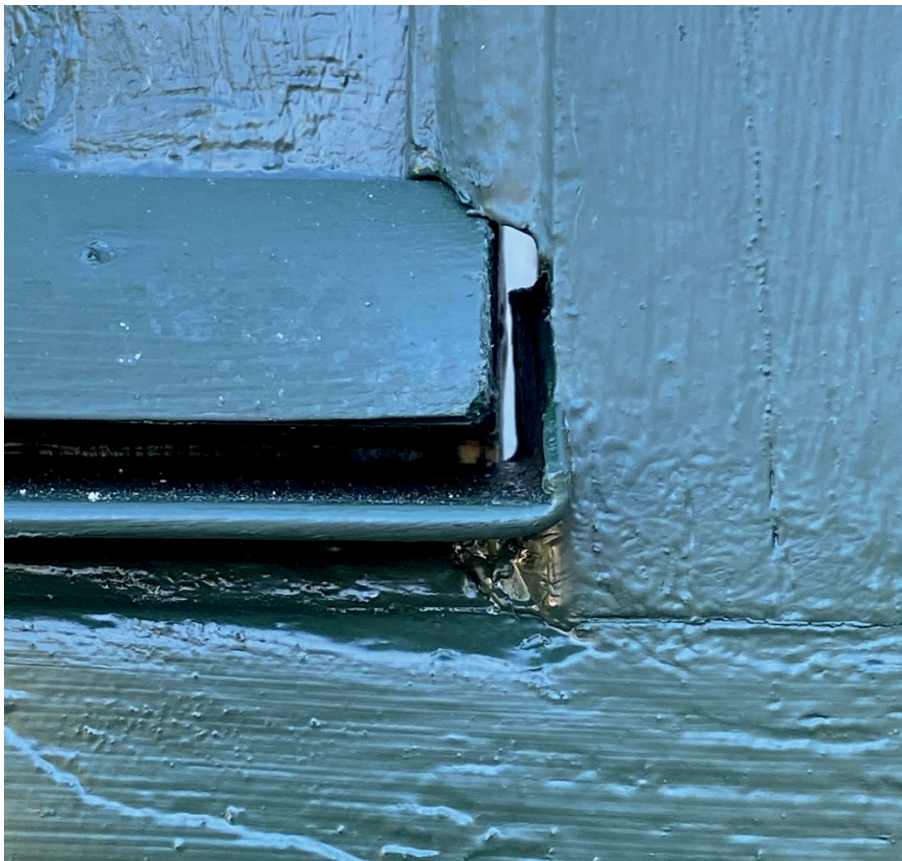
I och med att bågarna är inåtgående kan droppnäsorna inte dras ut tätt på mittposten. Det måste finnas en liten glipa här annars går bågarna inte att öppna. Representanter från Kossan & Kalven menar att fukt inte kommer att dras in genom gliporna. Det är tack vare att både droppnäsor och plåtbleck har längre utskjut samt att blecken har en brantare lutning än tidigare som inträngande vatten i gliporna inte bedöms som sannolikt. Utförandet förefaller också säkert då inget vatten läckte in under två mycket stora regnoväder under sommaren 2020.

Figur 8. Närbild på en glipa in mot mittposten. Foto: Ulrika Olsson, 2021-09-13.
