**LAXBROSTUGAN, BERGSMANSGÅRDEN-****Skorstensrenovering 2015***Antikvarisk rapport***Bakgrund och skador**

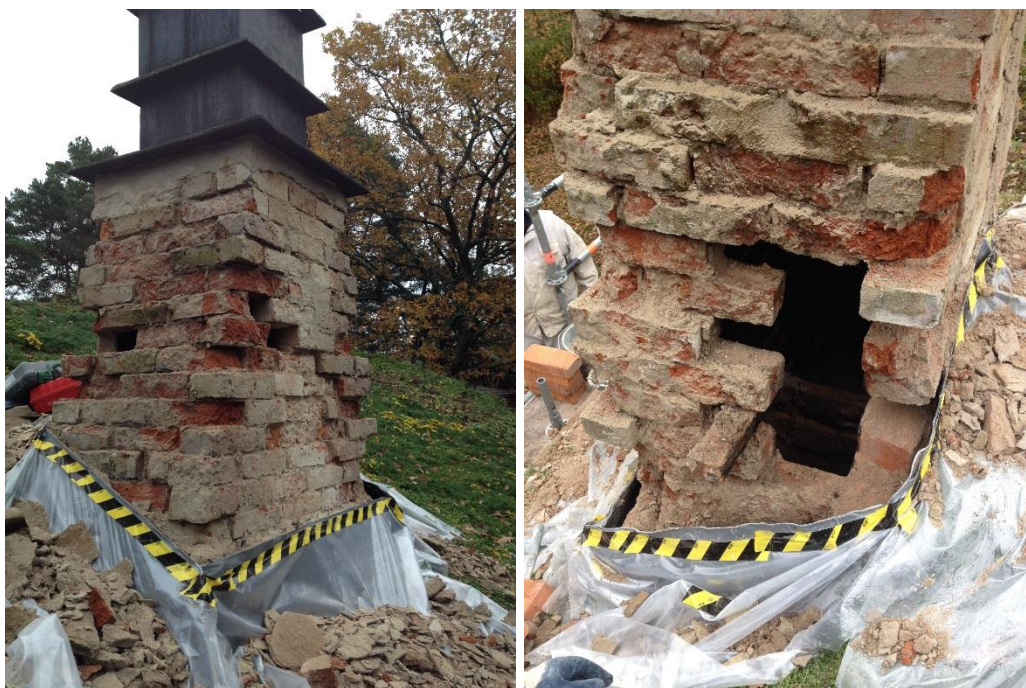
Då vatteninträngning genom taket vid murstocken har förekommit under en tid togs beslut att laga den tegelmurade skorstenen på Laxbrostugan i ett försök att stoppa läckage den vägen. Den tegelmurade skorstenen på Laxbro uppvisade puts- och tegelskador och plåttäckningen av blyplåt satt under torven, vilket troligen inte var lämpligt. Arbetena utfördes av Tremanns fasader AB. Plåtarbetena utfördes av Skansens smed Stefan Beischer.

T.v. och t.h. Flera av tegelstenarna var frostsprängda och behövde bytas ut.

Skorstenen lagades med handlaget lertegel lika befintligt. De stenar som var frostsprängda eller saknades ersattes med nya. Putsningen skedde med kalkbruk Weber 148. Bruket platsblandades och ströks på för hand med slev. Det första utförandet godkändes inte av ansvarig antikvarie, varför utförandet delvis gjordes om (se antikvariskt ställningstagande).

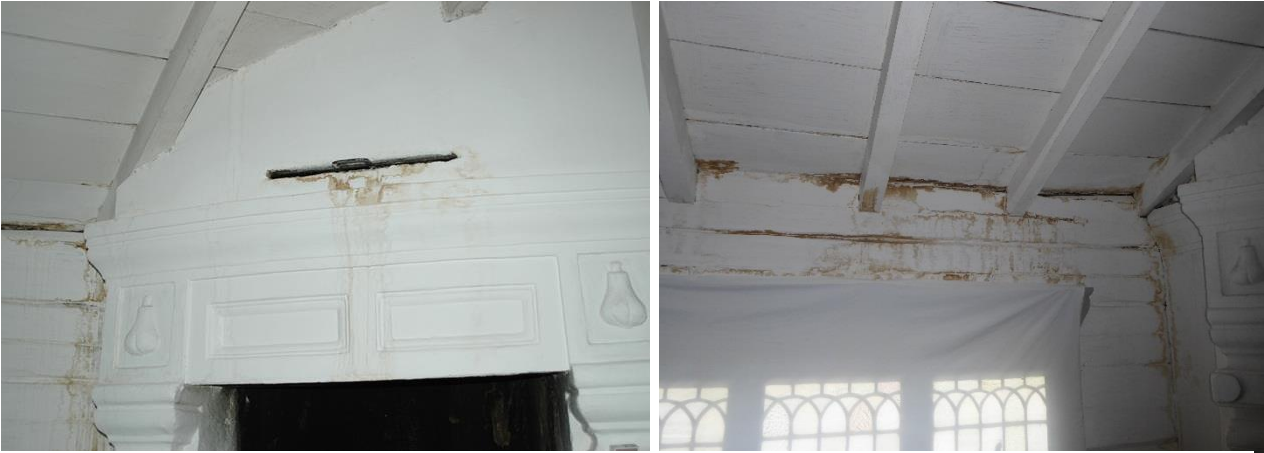
*T.v. Läckage genom ventil, interiört.*

*T.h. Fuktfläckar interiört i området nedanför skorstenen.*

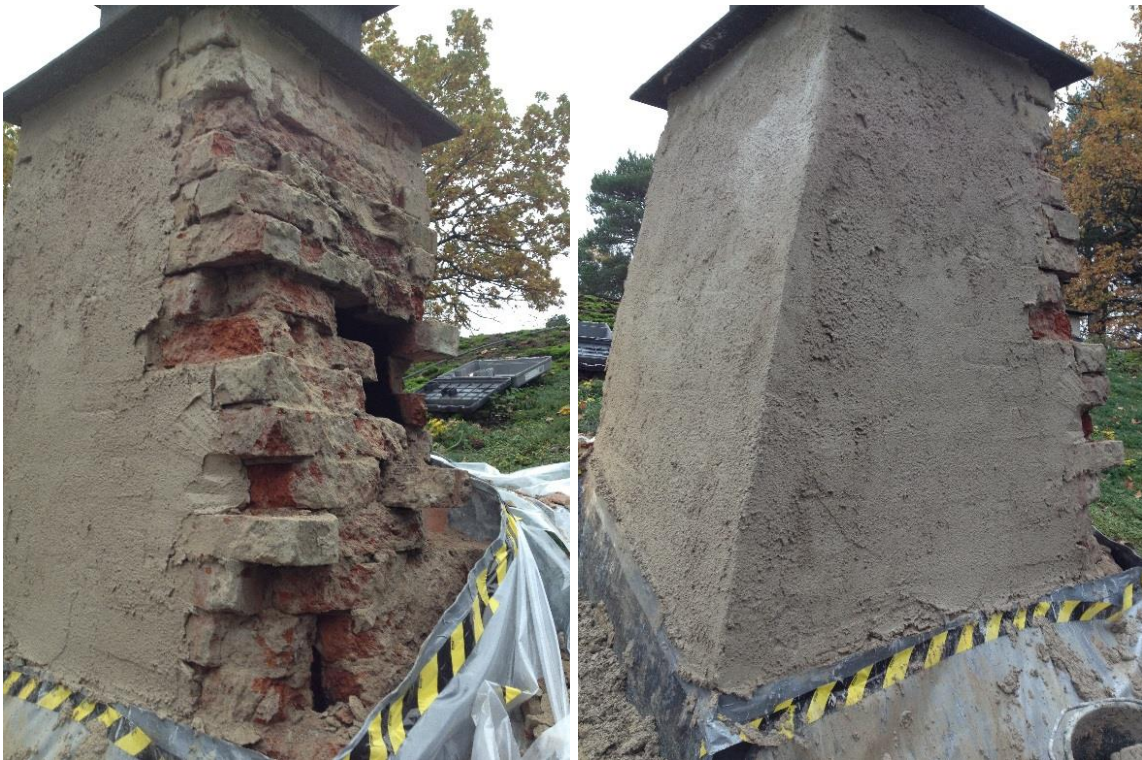
*T.v. och T.h. Under putsningsarbetet byttes teglet ut vartefter.*

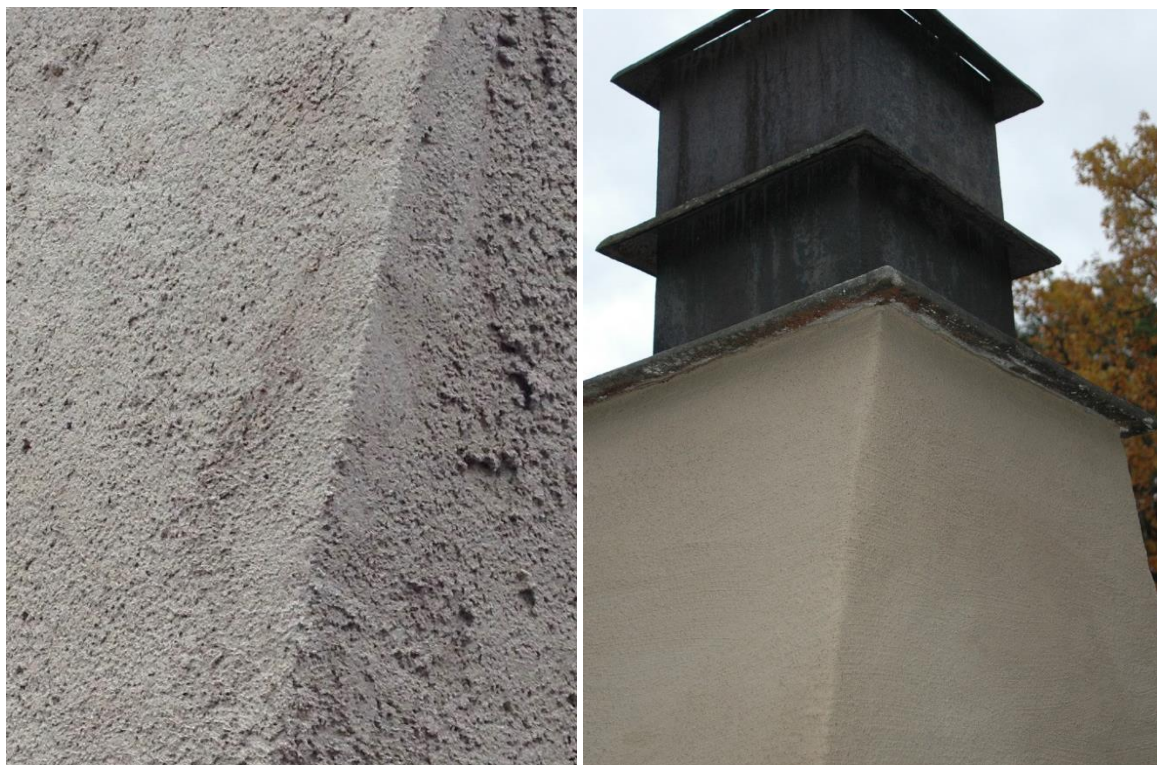
*T.v. Den första putsningen gav mycket skarpa kanter. Bilden är från putsentreprenör och visar inte det färdiga resultatet.*

*T.h. Då putsningen gjordes om blev resultatet mjukare kanter och mer följsam puts.*

Putsningen av skorstenen utfördes i ett första försök utan antikvarisk medverkan, vilket resulterade i att arbete fick göras om. Detta berodde på att putsningen var alldeles för slät och följde inte murverket samt att hörnen var alldeles för skarpa. Skorstenen såg mer ut att höra till en funktionalistisk byggnad från 1950-talet än från 1600-talet. Med nya direktiv knackades delar av putsen ner och putsningen gjordes om. Denna gång blev resultatet bra och kunde godkännas från antikvariskt håll.
