MEDDELELSER FRA VEIDIREKTØREN

NR. 5

VINGNES BRO

Av overingeniør C. Crøger.

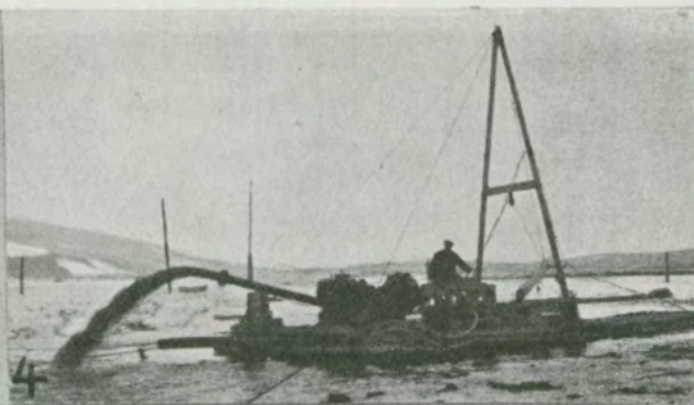
Fig. 4. 6" Morris mudderpumpe.

Pumpen er montert på en flåte forsynt med stubbryterspill for forhaling og for manøvrering av sugerøret i horisontal retning. For innstilling av sugerøret i horisontal retning er der laget en primitiv bom med sveiv. På fig. 4 sees pumpen i arbeid. „Masten” og utliggeren foran tjener til ophengning av sugerøret. Pumpen betjenes av 2 mann. Ved mudring av fundament nr. 5, 6 og 7 til 2,5 m dybde og med 4,50—6,0 m mudringsdybde, ialt teoretisk ca. 550 m³ masse medgikk følgende antall timer:

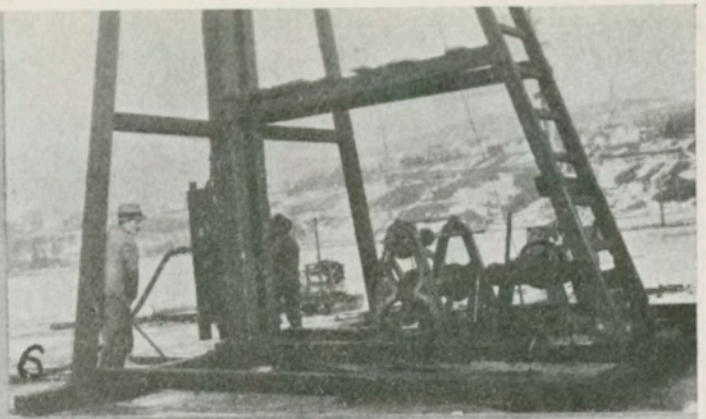
Fig. 6. Damphammer nr. 6, Krabbekranen brukes til heising av damphammeren, stubbebryterspillet til heising av pel og dokke.
Fig. 8. Innpresning av cement og leire. Fra venstre sees en „Jaeger“ blandemaskin, kompressoren og injektoren med slange til rørene innvendig i kassen.

Loddet var imidlertid for lett, ca. 450 kg, og rambukken ansåes for svak til å tåle nevneverdig større lodd. Det gikk derfor smått med pelingen og med en akkordpris av kr. 2,25 pr. l. m pel var fortjenesten kr. 1,09 pr. t. Etter at mudringsarbeidet nu med „Morris”-pumpen gikk meget raskere unda var det derfor nødvendig å finne en metode som kunde få også pelingen til å gå raskere. Dette blev søkt oppnådd ved anskaffelse av damphammer for pelingen. Det første forsøk i den retning blev gjort med en damphammer som blev lånt av jernbanen, men dette forsøk falt ikke heldig ut, idet damphammeren var for liten til å få pelene mer enn 7 à 8 m ned i grunnen. Der blev derfor anskaffet en større hammer, „Mc Kiernan-Terry” nr. 6, som veier 1300 kg., hvorav stemplet 180 kg., og med 9¾” cylinderdiameter og 8¾” slaglengde. Damphammeren blev påsatt føringsjern som passer til en nybygget trerambukk med 12 m høide. Til drift av damphammeren blev anskaffet en brukt lokomobilkjel med 6 m² heteflate. Damphammeren kostet ca. kr. 4000 og dampkjelen med tilbehør av kraner, slanger m. v. samt en ekstra stor fødepumpe ca. kr. 1900. Det hele blev montert på en pontongferje som i sin tid blev anskaffet til Lillehammer kommune til sundtrafikken. Etter at isen blev sterk nok blev dog rambukken og dampkjelen satt direkte på isen, se fig. 5 og 6. Med dette utstyr har rambukken gått utmerket. Av hensyn til fyringen arbeides med 3 skift og i almindelighet rammes der ned ca. 3 l. m peler pr. driftstime med 3 manns betjening. Pelenes lengde var 10—12 m og vanddybden over fundamentets bunn 4—5 m. Til brensel gikk det ifjor vinter med for ca. kr. 0,20 pr. l. m pel. Damphammer synes å være heldig og økonomisk i bruk ved større pelingsarbeider, men det vilde være ønskelig om dampkjelen hadde vært noget større. Den klarer nemlig ikke å holde damp lengere enn 15 à 20 min. ad gangen, og for hver sådan periode må pelingen stanse for å få opp damptrykket igjen. Det er nødvendig å ha 3 mann for manøvrering av pel og dokke, men ellers er det jo ikke arbeide til mer enn 2.
