## **Kulturvern ved bergverk 2009**

**Rapport fra et nasjonalt seminar  
på Røros**

# Utfordringer i skjøtsel og forvaltning av kulturmiljøet Kongsberg Sølvverk

Bjørn Ivar Berg

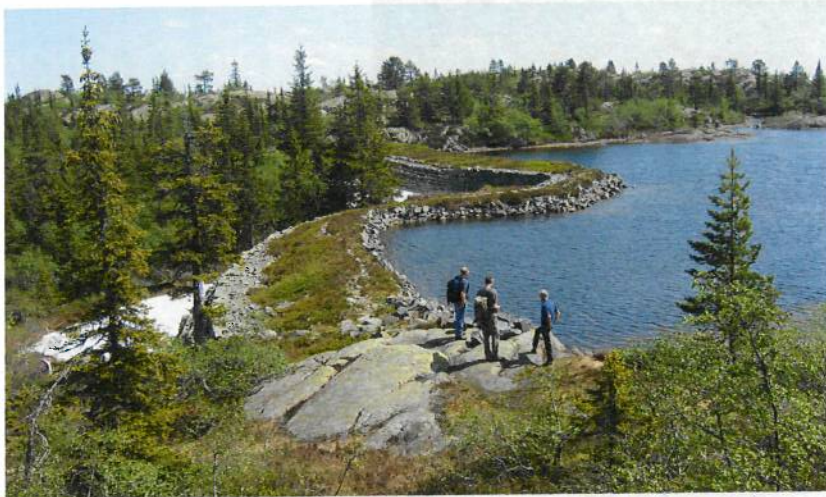
*Stordammen (723 m.o.h.) er den nest største dammen. De tre største dammene krever sikkerhetstiltak iht. vassdragsforskriften. For tiltak og vedlikeholdsarbeider ved Stordammen, Kongensdam og Kongensdamsrenna er det et betydelig transportbehov for stein, torv og maskiner. Fremføring av vei gjennom det åpne landskapet hit er nå diskusjonstema.*

De største dammene kommer også inn under sikringsforskriften til vassdragsloven. Det vil si at man må ha beredskap for dambrudd og flom når det kan få følger for bebyggelsen. Visse krav stilles av Vassdrags- og energidirektoratet gjennom forskriften. Det må lages større flomoverløp på demningene. Man må ha et regime som sikrer at dammene ikke brister og det medfører visse krav til vedlikehold som må kombineres med de antikvariske krav. Når det skal gjøres arbeid her, medfører det transportbehov for stein og torv og for å få inn folk og maskiner. Vi kan ikke, som på 1700-tallet, sende inn 300 mann og 200 hester. Men skal det lages veier i dette åpne fjellskogslandskapet, vil det bli inngrep i naturen og i kulturmiljøet. Derfor må disse tiltakene organiseres på en eller annen måte med det behovet vi har. Det er i kulturvernets interesse at disse dammene blir vedlikeholdt så ikke vannet renner ut. Her er vi inne i pragmatismens verden.

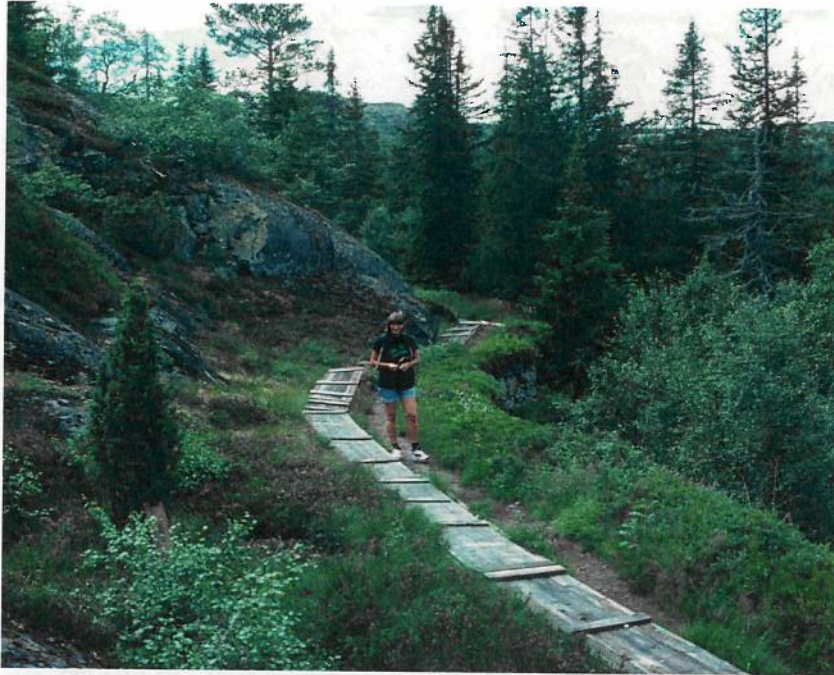
*Kongensdamsrenna, bygd sommeren 1776. Av totalt ca. 50 km vannrenner blir ca. 9 km vedlikeholdt og fører vann. Fra 1957 til ca. 1985 brukte Kongsberg kommune vannsystemet som byens drikkevannsforsyning.*

er vannførende, mens det totalt var rundt 50 km renner i området. Rennene ble lenge brukt til drikkevannsforsyning og da sto kommunen for vedlikeholdet. Så betalte Riksantikvaren noen år, men det er det slutt på nå.

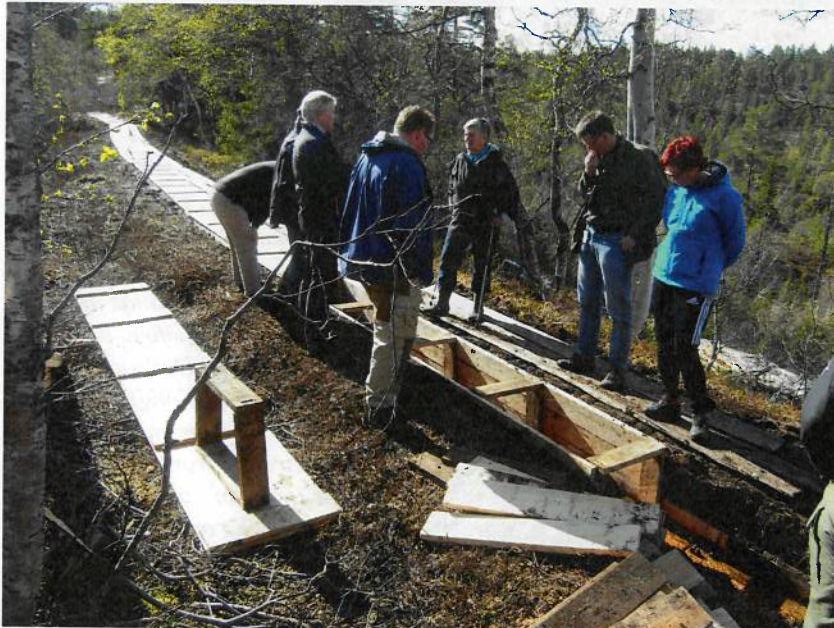
*Statskogs styre på befarings ved en utskiftet del av Soldatergravene i 2009. Denne strekningen er en "klemmerenne" som er en yngre rennetype (ca. 1830) med innvendige trerammer og bordkledning. Vedlikeholdet er material- og arbeidskrevende.*

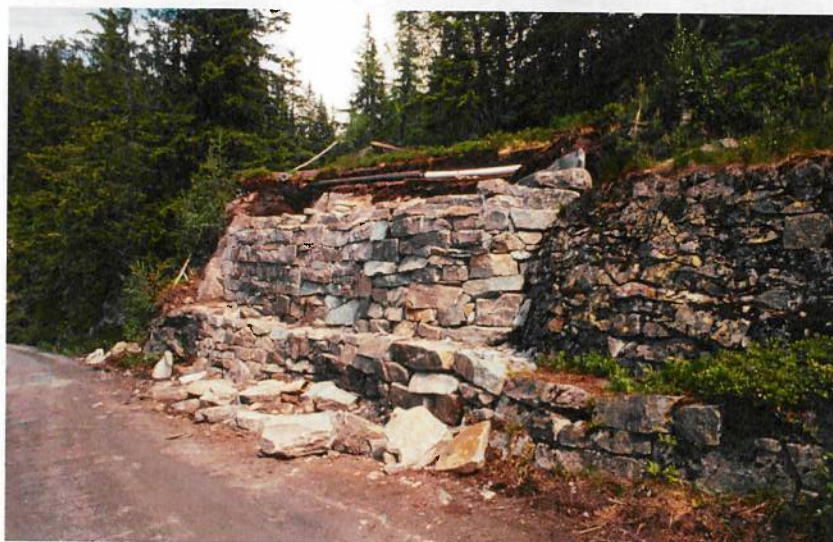
*Mange renner har sidemurer som krever omfattende utskifting. Mellomrenna.*

Rennene følger ofte høydekurvene med et slakt fall i terrenget. Dermed går rennene ofte i bratte skråninger, og det krevde oppmuring av høye steinmurer som forfaller og må vedlikeholdes.

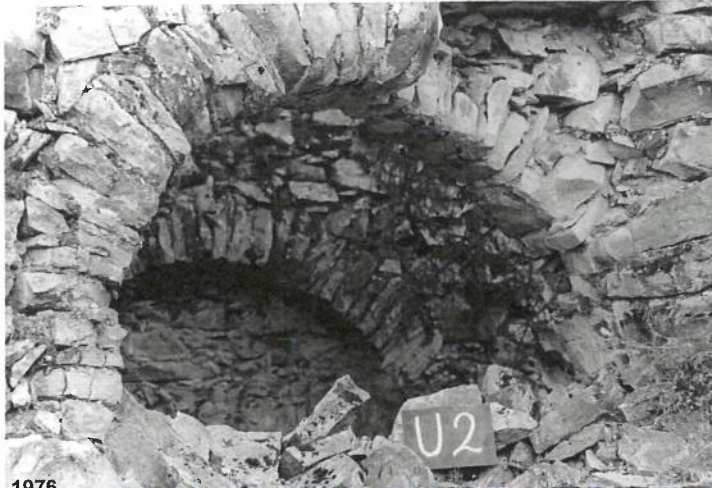
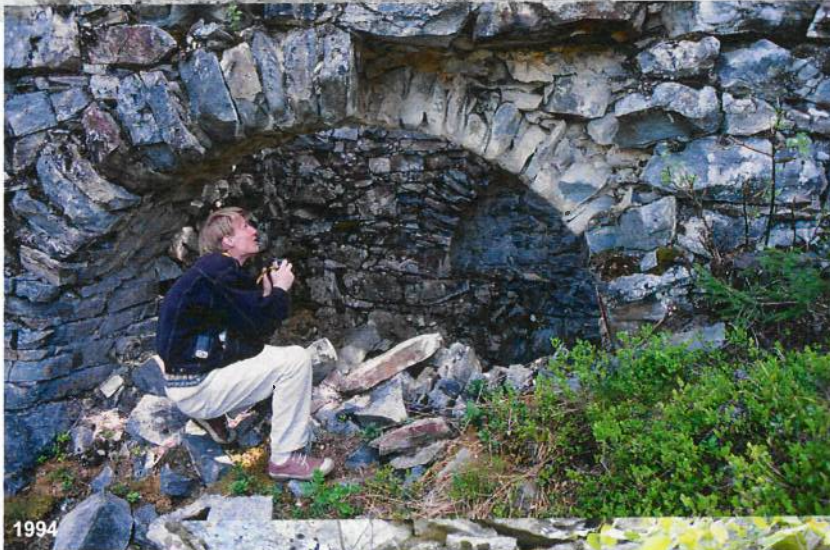
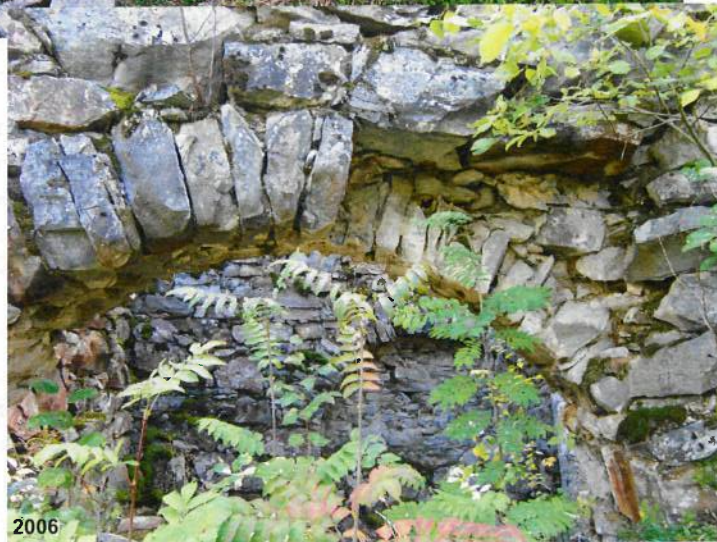
Hvelvingen på N-veggen er delvis utrast. Ser man nøye etter på foto fra tre tidspunkt, viser det seg at én stein er rast ut mellom 1976 og 1994, mens det ikke ser ut til å ha skjedd noe deretter. Faren er likevel overhengende. Hjulstua er på grensen til å vurderes i kategori A. Ved registreringen i 1976 ble det anmerket: "Velbevarte hvelvinger av høy håndverksmessig kvalitet". Ved befaringen med Riksantikvaren i 1994 ble det anmerket at hvelvingen burde istandsettes.

Fra rapporten ser vi et eksempel på en kategori B hjulstue. Vi er så heldige å ha registreringer fra over 30 år tilbake, i 1976-77, med fotografering og oppmåling av alle hjulstuene og har dermed kunnet gå tilbake til samme fotoposisjon 30 år senere og ser hva som har skjedd i mellomtiden. Eksempelet viser en buegang på tre forskjellige tidspunkt. Her har det faktisk ikke skjedd noe synlig på de 30 årene.

Men hva gjør vi for å hindre at alt raser sammen? Når det først er kommet så langt, måtte vi kanskje ha tatt ned hele hjulstuemuren og murt den opp igjen på ny, og ville ha tapt det autentiske kulturminnet. Vi må i tilfelle vurdere om det kanskje er like greit å la det stå som det er og forfalle langsomt videre. Da er i hvert fall det som er igjen autentisk. Det finnes ikke noe fasitsvar på slike ting. De må vurderes i hvert enkelt tilfelle. Ressurstilgangen er naturligvis en faktor også her.

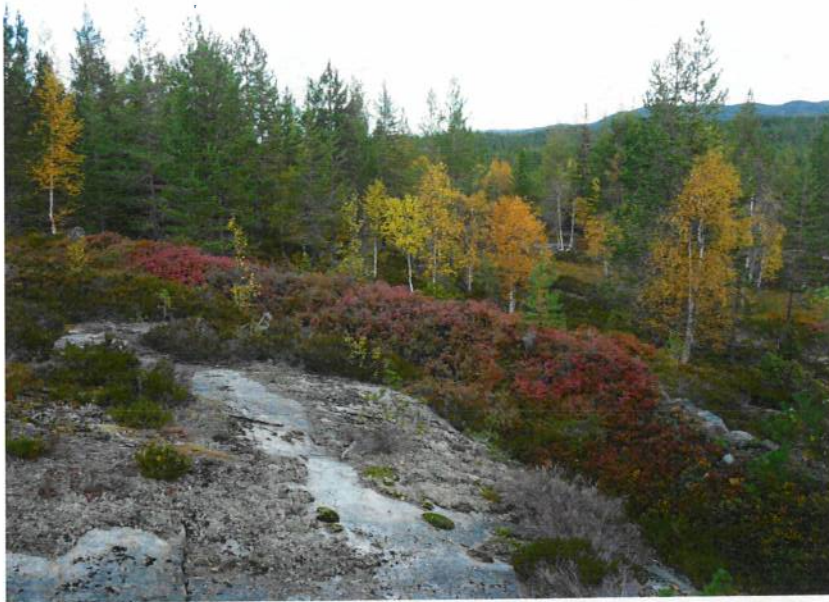
- 1) Aktivt vedlikehold (eks. vannførende renner)
- 2) Forebyggende skjøtsel, vegetasjonsrydding
- 3) Passivt vern – overlate til naturlig forfall

*Den tørrlagte og delvis tilgrodde renna på Underberget kan illustrere at kategori 3-objekter kan danne fine landskapsmessige innslag i kulturmiljøet.*

I fredningsområdets nedre del kommer vi inn i skogen, og der ligger de fleste rennene som er tørrlagte. De utgjør også landskapsdannende elementer. For disse gjelder igjen pragmatismen, ut fra en gradering av hvilke skjøtselstiltak vi gjør og ikke gjør for de forskjellige typer objekter. Disse rennene er på nivå 3, passivt vern, og overlates til naturlig forfall, men de har vern gjennom at de er fredet mot inngrep. Man kan ikke ødelegge dem, man kan ikke kjøre med en stor skogsmaskin og rasere rennene og kan ikke plukke steiner fra murene. De får ligge i fred og så får naturen gå sin gang over kanskje noen hundre eller tusen år til landskapet kanskje er kommet nær opp til et eller annet utgangspunkt. Arkeologiske rester vil trolig bli bevart for alltid. Det blir spennende å se hvor lenge de tydelige sporene ligger der, ingen av oss vil kunne trekke noen konklusjon på det.

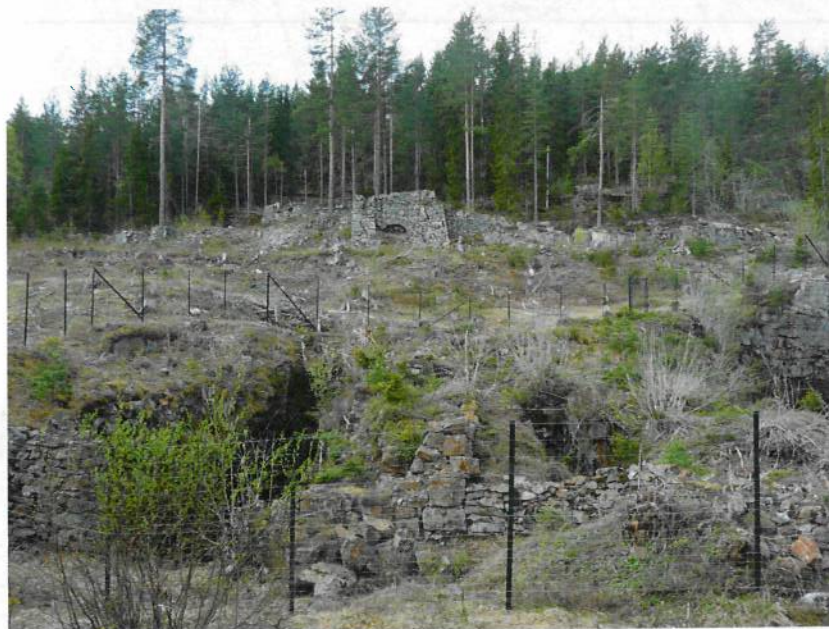
*Statskog har satt opp nye sikringsgjerdar rundt gruveåpningene.*

*Omfang: 13 637 m*

*Kostnad: ca. 10 mill. kr.*

*Rydding av vegetasjon har skapt bedre oversikt over kulturmiljøet omkring gruvene, som her ved Gott allein die Ehre og Engelsgruss gruver med kjerrathjulstue fra 1741 og tilhørende renner.*

Statskog har i senere år brukt mye ressurser på å sette opp nye **sikringsgjerder** rundt gruveåpningene, noe Statskog også har ansvar for. Tiltaket har betydning for landskapet, ikke minst gjennom vegetasjonsrydding som gjør gruvekompleksene mer synlige – det er en stor fordel og noe vi ønsker. Men for å holde vegetasjonen nede, må en gå inn med kjemiske midler, noe ikke alle liker, men det må til ellers vokser det opp igjen med en gang. Noen av de gamle sikringsgjerdene som er fra Sølvverkets tid, er bevart, mens de som ble satt opp i 1970-åra ikke er verneverdige og stort sett fjernes.

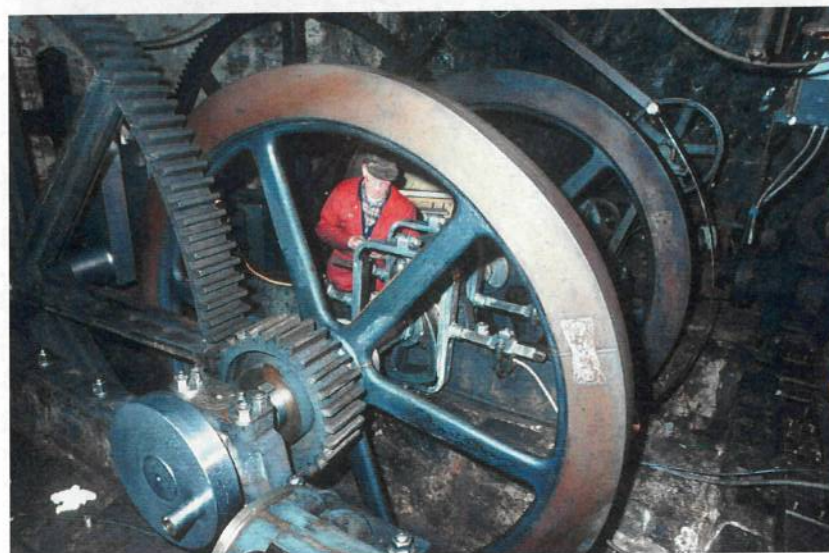
*Eneste bevarte vannsøylemaskin:*

*For drift av fahrkunst og pumper i Kongens gruve (1881), 342 m under dagen i Christian 7. stolls nivå. Denne maskinen er i motsetning til gruvas kjerrat, tilgjengelig for aktivt vedlikehold og forebyggende skjøtsel.*

Derimot har vi en annen maskin, en såkalt **vannsøylemaskin**, som drev pumper og personelevatoren kalt "fahrkunsten" i samme gruve. For denne maskinen driver vi i hvert fall forebyggende skjøtsel, selv om vi ikke har den i drift som en vannsøylemaskin – den er tilkoblet en elektromotor for at "fahrkunsten" kan demonstreres for besøkende.
