Ödeby kyrkogård

Ödeby socken, Örebro kommun, Närke, Strängnäs stift

Inventering av kulturhistoriskt värdefulla gravvårdar 2010-2011

Charlott Torgén
Rapport 2011:9

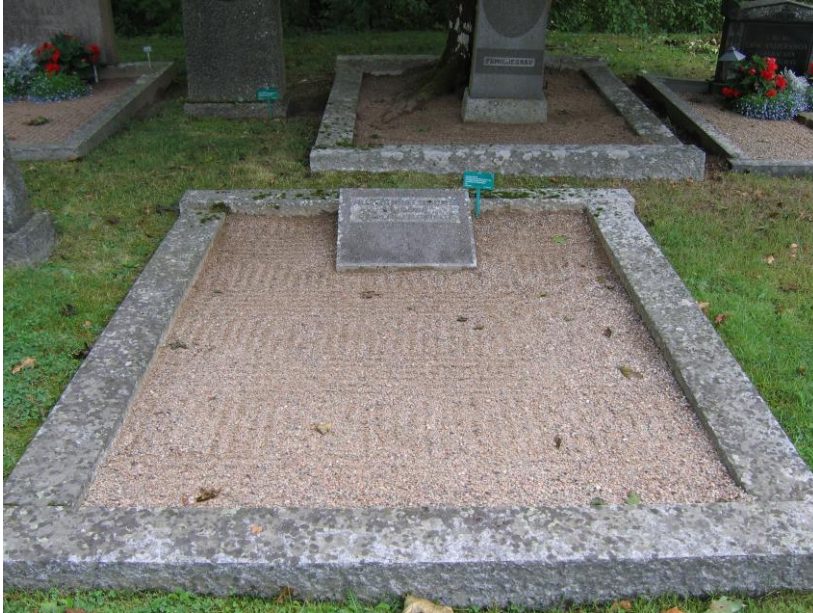
En kulturhistoriskt värdefull gravvård med sand och stenram som går att återanvända, kvarter 4 på Ramsbergs gamla kyrkogård.

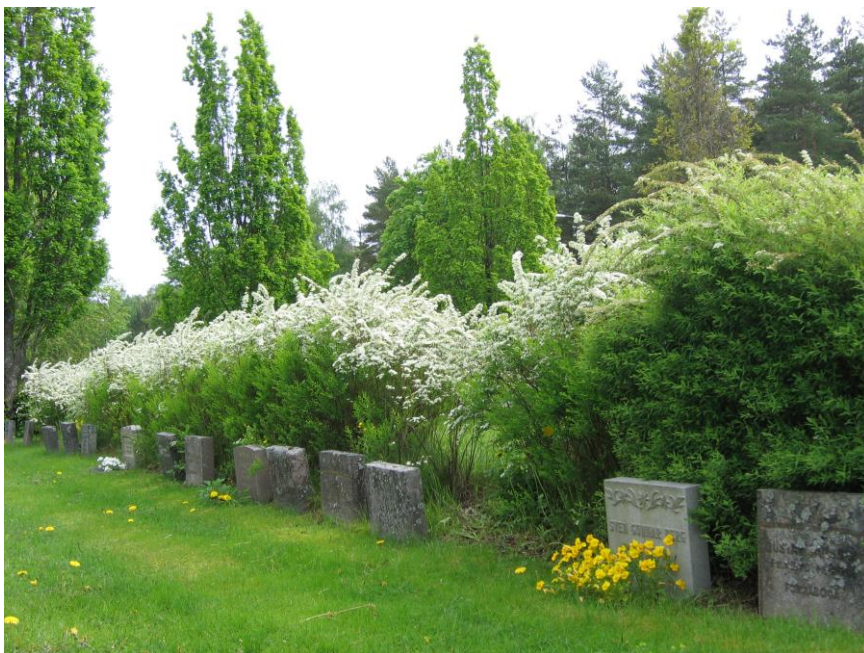
En välbevarad rad med allmänna linjegravar i kvarter 5 på Södra kyrkogården, Lindesberg.

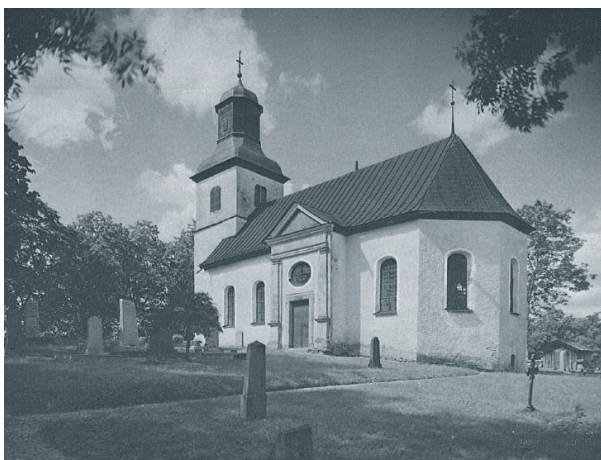
Äldre odaterad bild över Ödeby kyrka med kyrkogård. På denna bild syns att gångarna tidigare varit grusade.

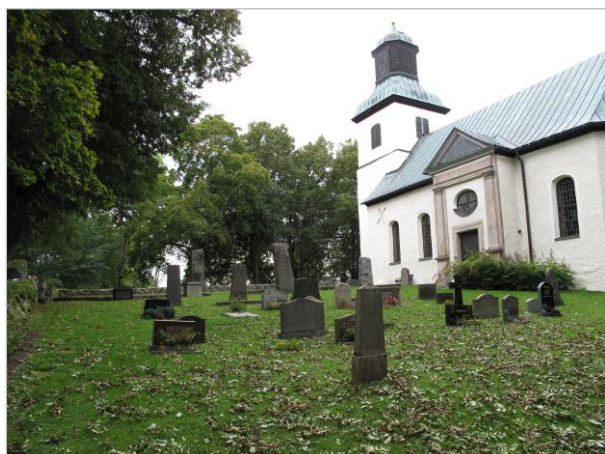
Gångarna är idag belagda med kalkstensplattor.

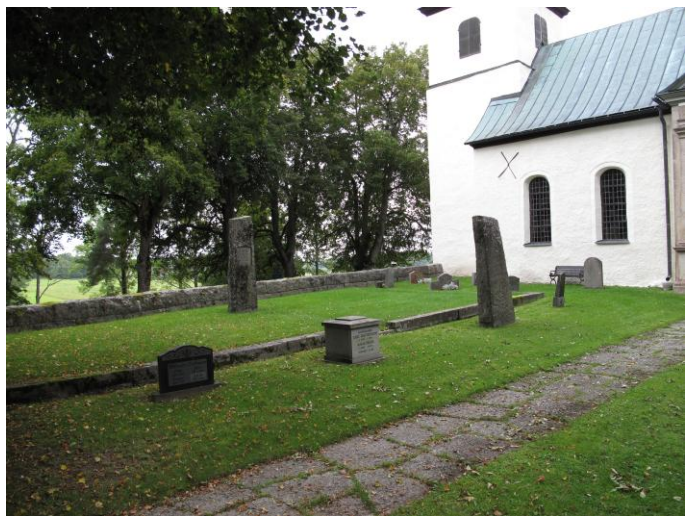
Sydvästra delen av kyrkogården.
En välbevarad del av kyrkogården med bland annat en mycket stor familjegrav.

Den sydvästra delen av kvarteret, väster om gången till kyrkans södra entré gränsar i väster och söder mot kyrkogårdsmuren. Denna del av kvarteret domineras av en mycket stor familjegrav med stenram. I nordvästra hörnet, intill kyrkan, finns flera gravar med anknytning till varandra. I denna del av kvarteret finns stenar av varierande storlek och karaktär. Även åldern varierar. Här finns en av kyrkogårdens äldsta stenar från 1812. I övrigt är vårdarna från tidigt till sent 1900-tal. Gravvårdarna är placerade i nord sydlig riktning, förutom gravvården från 1812 som är placerad i öst västlig riktning. Karaktärsskapande för kvarteret är framförallt den mycket stora familjegraven samt gravarna placerade längs gången upp mot kyrkan. Önskvärt är att dock att hela kvarteret får behålla sin karaktär och att inga nya gravvårdar placeras här.

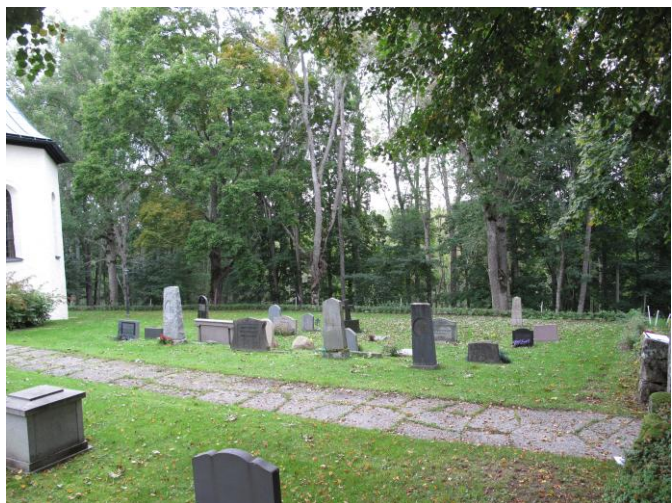
Sydöstra delen av kyrkogården.
Karaktärsskapande är raden av stenar längs med gången upp mot kyrkans södra entré.

Den sydöstra delen av kvarteret, öster om gången till kyrkans entré, avgränsas i söder av kyrkogårdsmuren samt en nyplanterad häck som fortsätter på den östra sidan. Området sluttar åt öster. Gravvårdarna är placerade i nord sydlig riktning och är av varierande ålder, storlek och karaktär. Det finns flera äldre gravvårdar från slutet av 1800-talet och tidigt 1900-tal. Karaktärsskapande är de högre och större stenarna öster om gången upp mot kyrkan. Önskvärt är att gravvårdarna närmast gången bibehållas. Nya stenar som tillkommer i resten av kvarteret bör anpassas till de befintliga gravvårdarna i storlek, form, färg, yta och dekor.

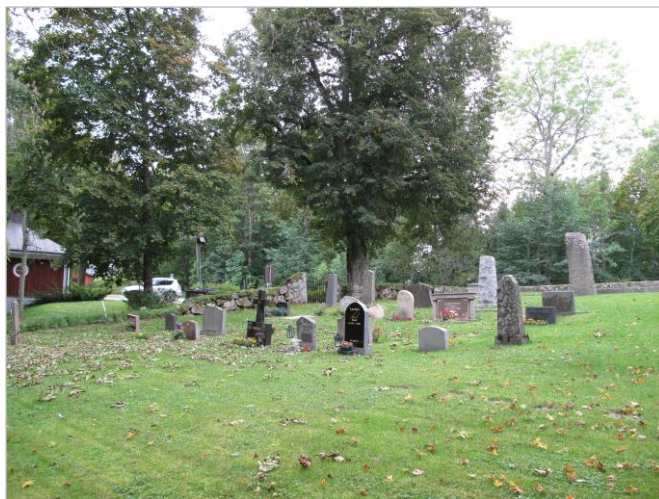
Sydöstra delen av kyrkogården. Bilden är tagen från öster. Gravvårdarna varierar i utformning och ålder.

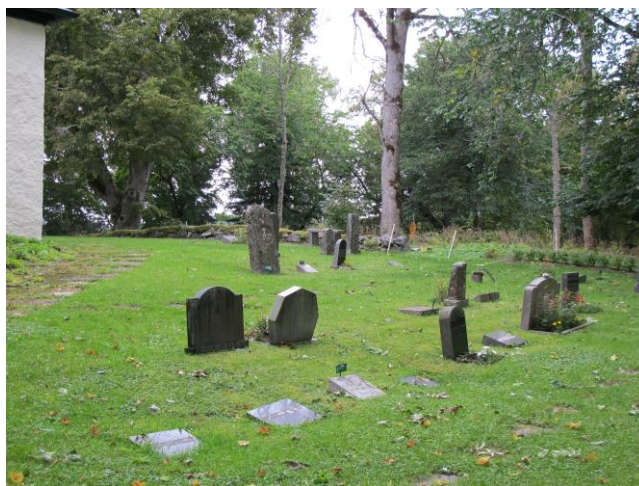
Nordöstra delen av kyrkogården. Gravvårdarna varierar i utformning och ålder.

Norra delen av kvarteret, norr om kyrkan gränsar i väster och delvis i norr mot kyrkogårdsmuren samt i norr, delvis, och öster mot en nyplanterad häck. Gravvårdarna är placerade nordsydlig riktning. Stenarna är av varierande ålder, storlek och karaktär. Här finns gravvårdar från 1920-1980. Direkt norr om tornet finns kyrkogårdens äldsta gravvård från slutet av 1700-talet samt en mycket stor liggande kalkstenshäll med fyra lyftöglor av järn. Den är dock odaterad. I området norr om tornet med de två äldre gravvårdarna bör inga nya vårdar placeras. Nya stenar som tillkommer i den övriga delen av detta område bör anpassas efter de befintliga stenarna i storlek, form, färg, yta och dekor.

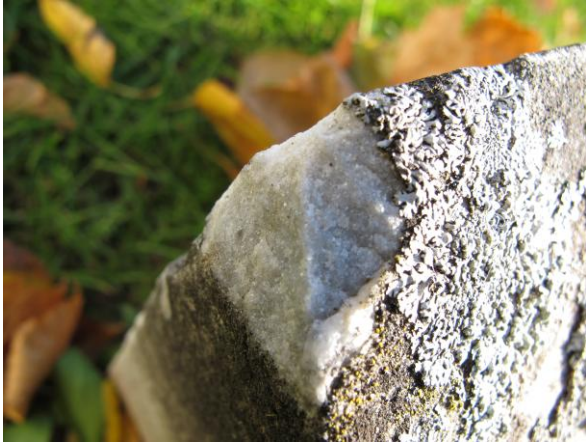
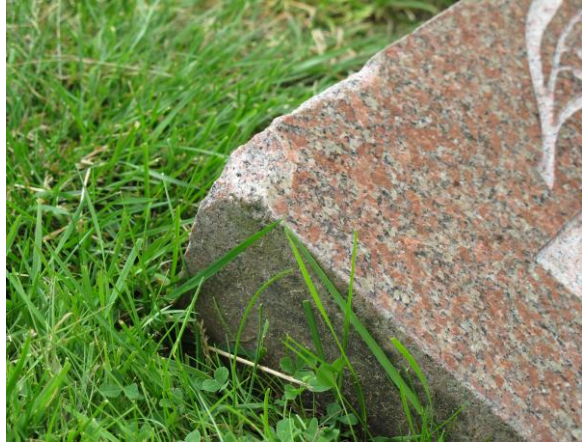
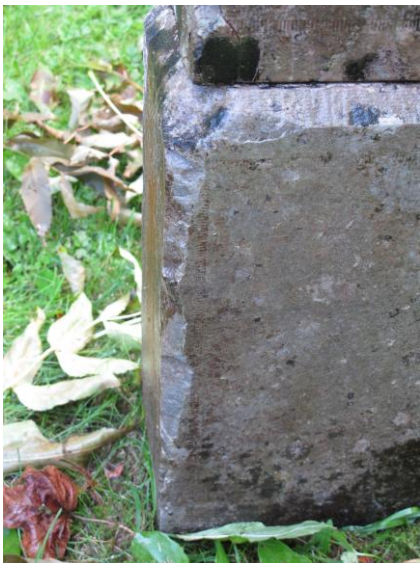
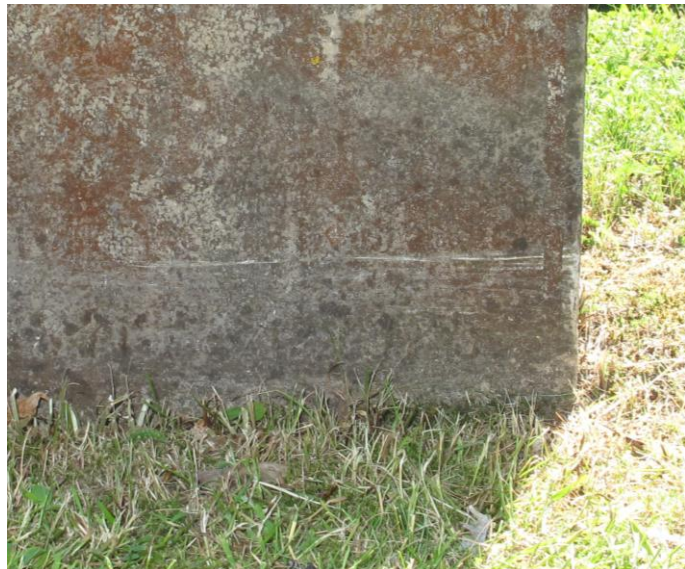
På samtliga av församlingens kyrkogårdar har flera gravvårdar/stenar, främst de som saknar plantering, mekaniska skador, troligtvis av gräsklippare och grästrimmer. Exempel på skador är avslagna hörn på många av de liggande, svagt lutande, stenarna samt ränder efter trimmer på stenarnas nedre del.

Samtliga bilder har exempel på gravvårdar som har avslagna hörn eller kanter eller märken efter gräsklippare/trimmer.

Bild längst upp till vänster från Lillkyrka, längst upp till höger från Glanshammar, nedre bilden till vänster från Ödeby och nedre bilden till höger från Glanshammar.

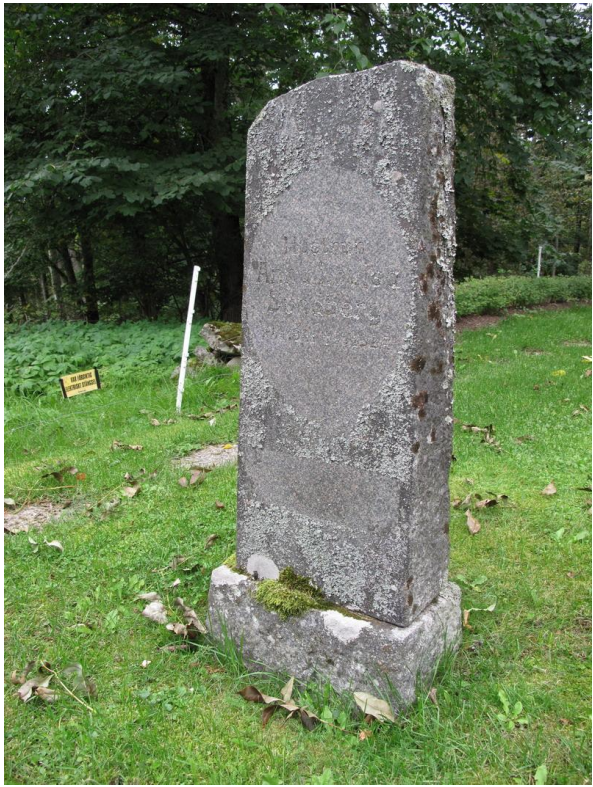
Gravvård	Kyrkogård Ödeby	
Läge	Gravplatsnr 131	Årtal
Gravvårdens typ Stående	Gravvårdens höjd 109 cm	Gravvårdens material Granit
Plantering/växtmaterial	Omgärdning	Ytmaterial
Inskription Hustrun Anna Lovisa Sundberg f. 1/4 1841 d. 6/3 1924		Inskriptionstyp Försänkt
		Titel
Skador		
Beskrivning Stående hög sten med oregelbundet krön. Grovt huggna sidor och rygg. Finare huggen framsida med försänkt, oval inskriptionsyta samt ytterligare ett falt nedanför inskriptionsytan. Stenen är placerad på sockel med yta lika stenens rygg och sidor.		
Kulturhistoriskt värde Tidstypisk sten i välbevarat kvarter.		
Bild

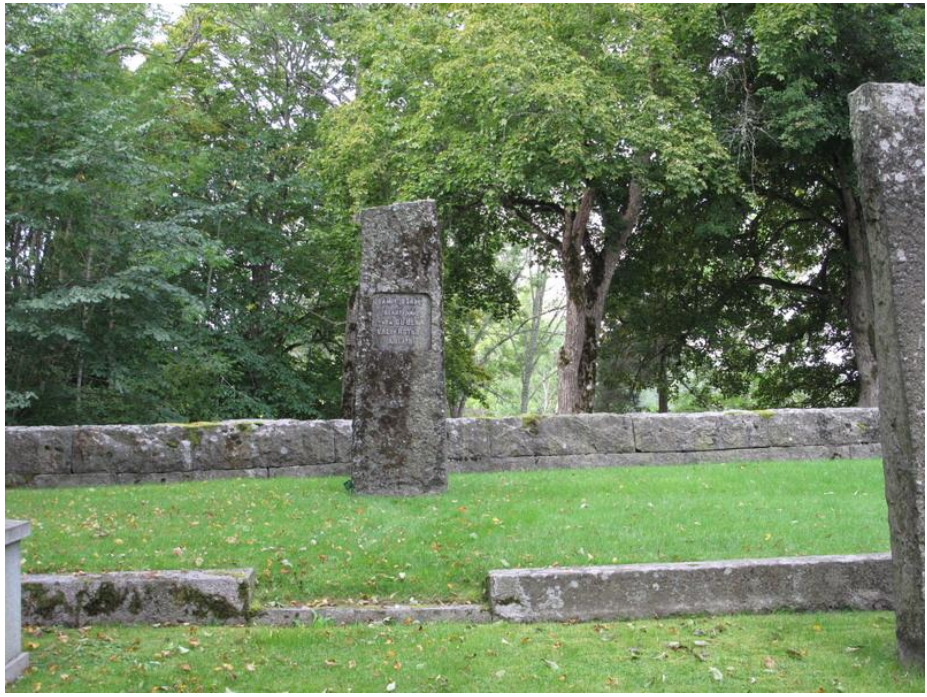
Kyrkogård Ödeby	
Läge	Gravplatsnr 1	Årtal
Gravvårdens typ Stående	Gravvårdens höjd 268	Gravvårdens material Granit
Plantering/växtmaterial	Omgärdning Stenram	Ytmaterial Gräs
Inskription FAMILJEGRAF. SLÄKTERNA VON DÜBEN LALLERSTEDT ABELIN	Inskriptionstyp Förhöjd, polerad	
	Titel	
Skador Mossa/lav		
Beskrivning Stor hög gravsten med oregelbunden överdel. Grovt huggen yta med försänkt inskriptionsyta. Två av sidorna på stenramen utgörs av kyrkogårdsmuren.		
Kulturhistoriskt värde Mycket stor familjegrav med stenram. Personhistorisk värde, släkterna är under 1800-talet knutna till Käggleholm.		
Bild

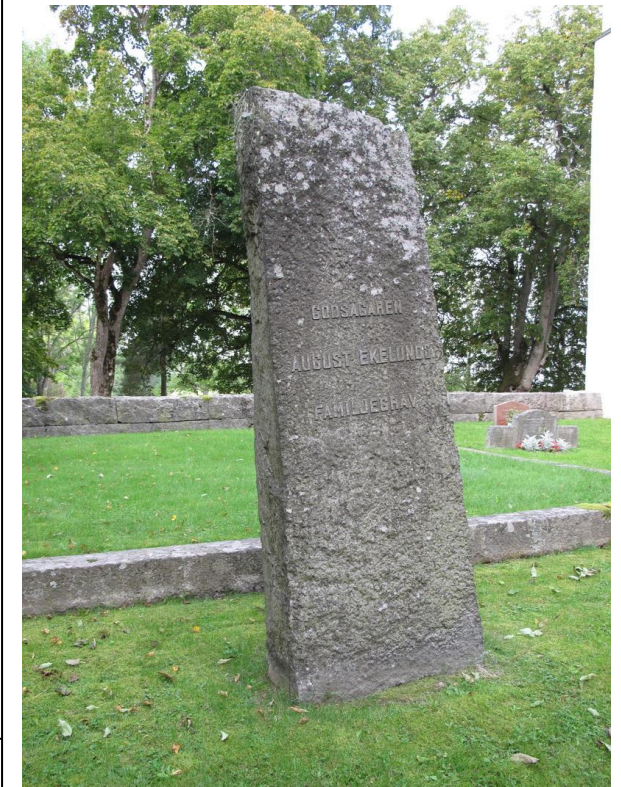
Gravvård	Kyrkogård Ödeby	
Läge	Gravplatsnr 4	Årtal
Gravvårdens typ Stående	Gravvårdens höjd 250 cm	Gravvårdens material Granit
Plantering/växtmaterial	Omgärdning	Ytmaterial
Inskription GODSÄGAREN AUGUST EKELUNDS FAMILJEGRAV		Inskriptionstyp Förhöjd, polerad
		Titel Godsägare
Skador Sättning		
Beskrivning Stor hög gravsten md ojämt krön och kluven yta. Framsidan har en grovt huggen yta.		
Kulturhistoriskt värde Äldre karaktärsskapande gravvård längs gången upp till kyrkans södra entré. Titel. Personhistoriskt värde, August Eklund ägde under början av 1900-talet Kägleholm.		
Bild

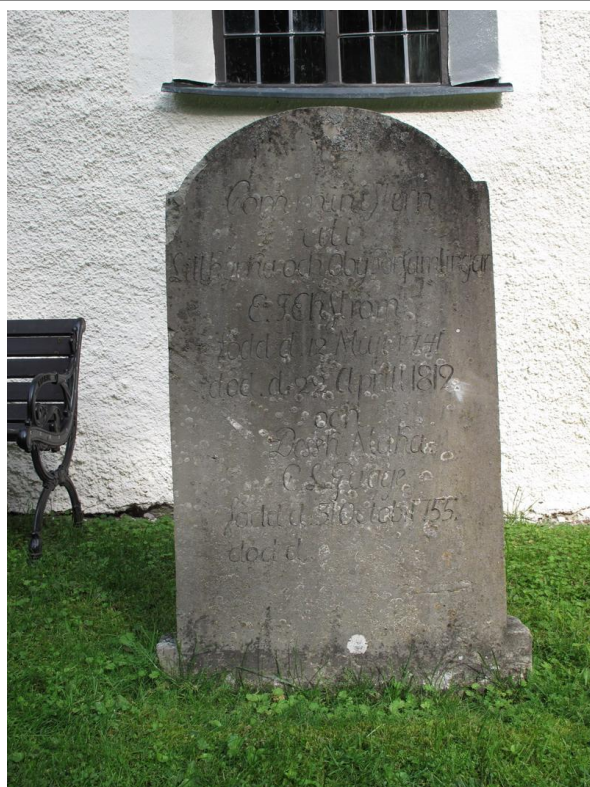
Kyrkogård Ödeby	
Läge	Gravplatsnr 9	Årtal
Gravvårdens typ Stående	Gravvårdens höjd 118	Gravvårdens material Kalksten
Plantering/växtmaterial	Omgärdning	Ytmaterial
Inskription Comministern uti Lillkyrka och Öby församlingar E. F. Ekström född d. 12 Maji 1741 död d. 22 April 1812. och Dess K. Maka C. L Gagge född d. 31 Oktob: 1755 död d.	Inskriptionstyp Försänkt, svart	
	Titel Komminister	
Skador Sättning, mossor/lav, vittring, sprickor, övre vänstra hörnet på stenen är borta. Stenen skulle behöva skydd under vinterhalvåret.		
Beskrivning Rektangulärt stående sten med svängt krön och något bredare bas. Hyvlad yta av kalksten.		
Kulturhistoriskt värde Välbevarad karaktärsskapande äldre grav strax väster om kyrkans södra entré. Titel.

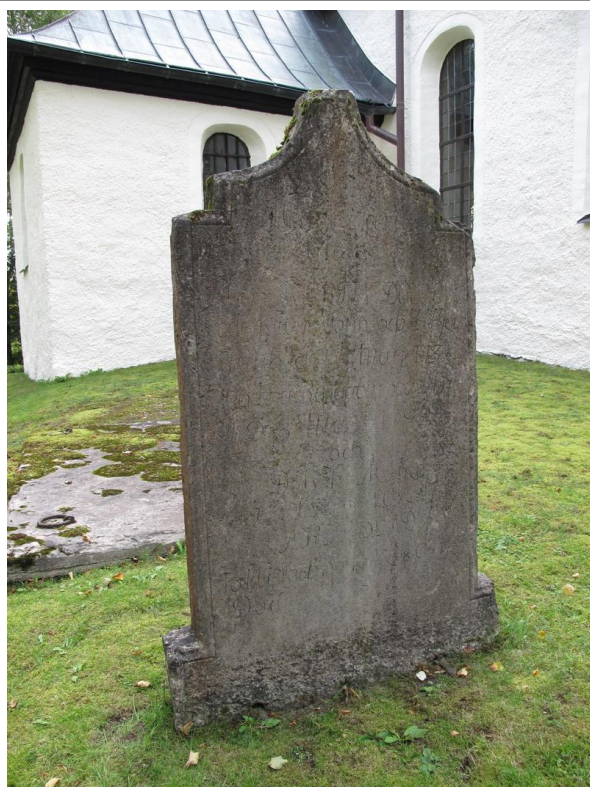
Kyrkogård Ödeby	
Läge	Gravplatsnr 158, i pärmen 157	Årtal
Gravvårdens typ Stående	Gravvårdens höjd 154 cm	Gravvårdens material Kalksten
Plantering/växtmaterial	Omgärdning	Ytmaterial
Inskription Minnesvård öfver Herr MARTIN DOUHAN Född i Tierp sockn och Ullfors Bruk d. 17 Maj 1734 Död på Ringaby i Öby Sokn d. 8 Mars 1792 och Dess K Maka Fru BRITTA LOVISA ÅKERBLAD Född i Stockholm d. 18 Oct. 1753 Död		Inskriptionstyp Försänkt, rest av svart
		Titel
Skador Mossa/lav, vittring, sprickor, många flisor har ramlat. Stenen skulle behöva skydd under vinterhalvåret.		
Beskrivning Rektangulärt stående sten med avtrappande överdel och profilerad kant. Hyvlad framsida.		
Kulturhistoriskt värde Äldsta gravvården på kyrkogården. Karaktärsskapande gravvård vid västra entrén. Stads-/orts-/bynamn. Personhistoriskt värde, Martin Douhan ägde Ringaby gård under slutet av 1700-talet. Föredömligt vore om stenen fick någon typ av skydd under vintern.

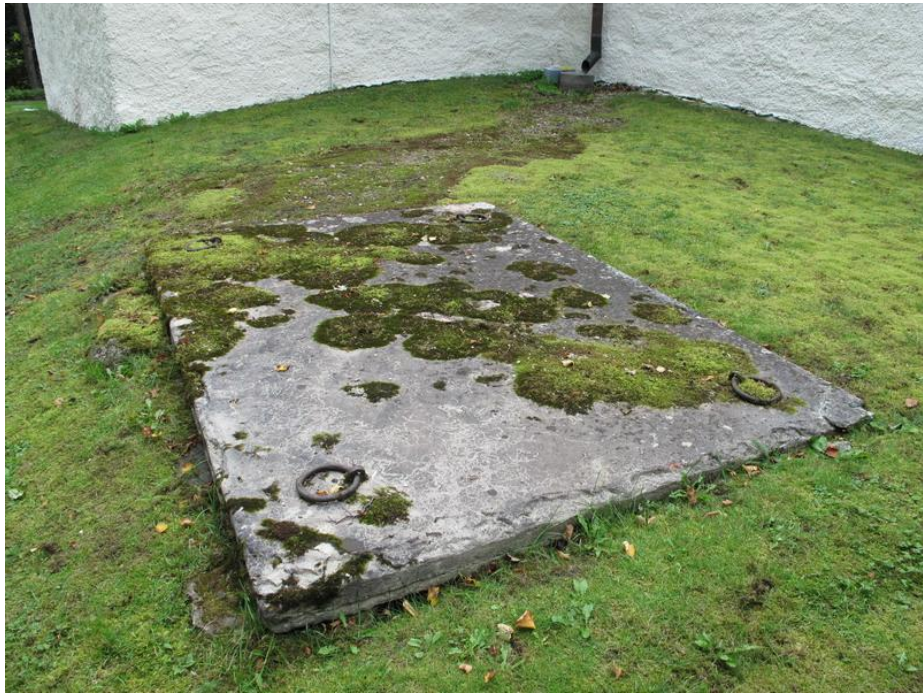
Kyrkogård Ödeby	
Läge	Gravplatsnr 157	Årtal
Gravvårdens typ Liggande	Gravvårdens höjd 254 cm	Gravvårdens material Kalksten
Plantering/växtmaterial	Omgärdning	Ytmaterial
Inskription		Inskriptionstyp
		Titel
Skador Mossa/lav, vittring, sprickor, kraftigt avskavda hörn.		
Beskrivning Större gravhäll av kalksten placerad på natursten. I vardera hörn är en smidd järnring fastsatt.		
Kulturhistoriskt värde Troligtvis en av de äldsta gravvårdarna på kyrkogården. Karaktärsskapande gravvård vid västra entrén.		
Bild

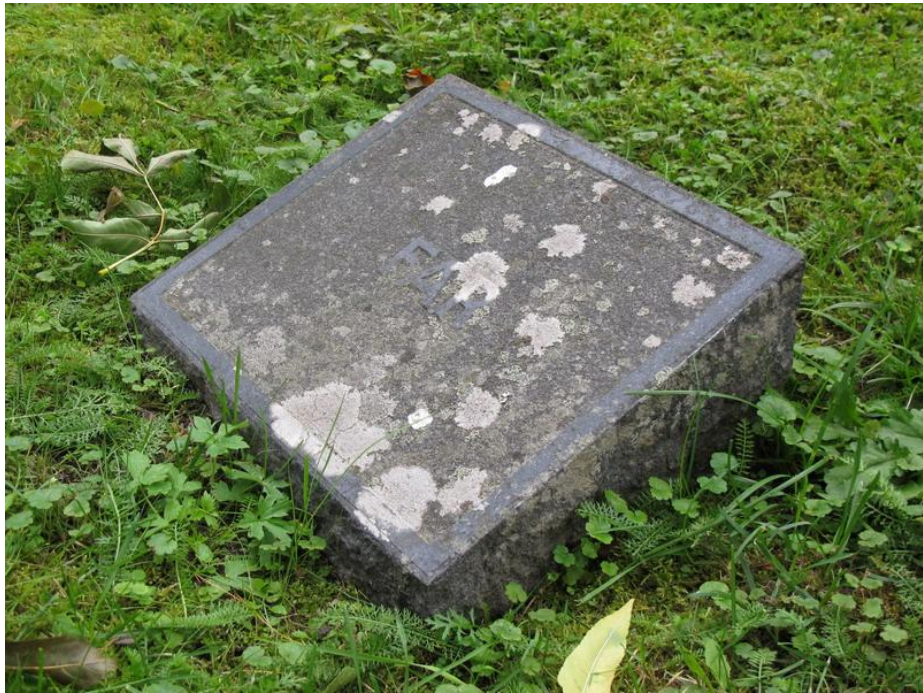
Kyrkogård Ödeby	
Läge	Gravplatsnr 127	Årtal Upplåten 1927 som övriga i samma rad.
Gravvårdens typ Liggande svagt lutande sten	Gravvårdens höjd 26,5 cm	Gravvårdens material Granit, svart
Plantering/växtmaterial	Omgärdning	Ytmaterial Gräs
Inskription FAR		Inskriptionstyp Förhöjd, polerad
		Titel
Skador Mossa/lav		
Beskrivning Liten liggande, svagt lutande sten med slät huggen framsida och upphöjd polerad ram och inskription. Sidorna har en grovt huggen yta.		
Kulturhistoriskt värde Personhistoriskt värde: Gustaf Arvid Gustafsson 1869-1927. ”Dödgravare”, vaktmästare vid Ödeby k:a och bodde i stenhuset bredvid, en f.d. flygelbyggnad till slottet.		
Bild

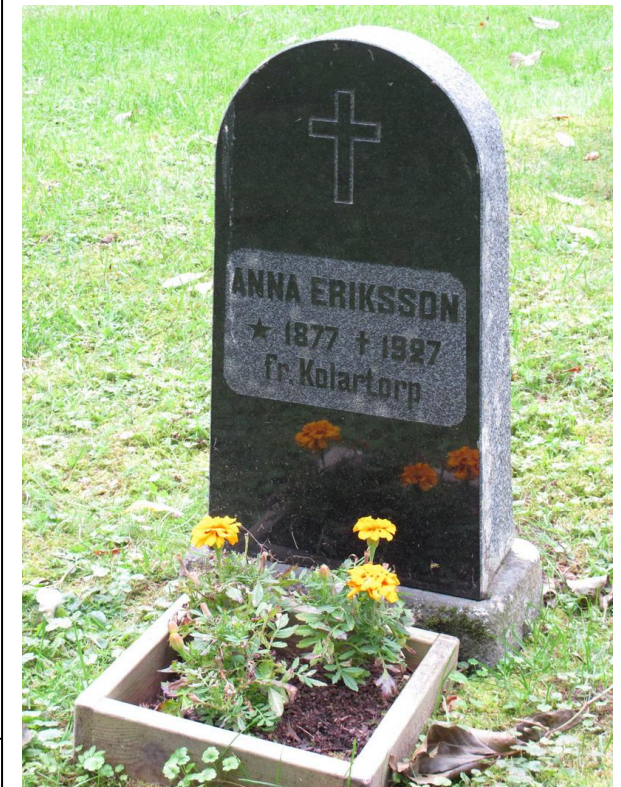
Gravvård	Kyrkogård Ödeby	
Läge	Gravplatsnr 125	Årtal
Gravvårdens typ Stående sten	Gravvårdens höjd 60 cm	Gravvårdens material Granit, svart
Plantering/växtmaterial Blommor	Omgärdning	Ytmaterial
Inskription ANNA ERIKSSON F. 1877 D. 1927 Fr. Kolartorp		Inskriptionstyp Polerad
		Titel
Skador Mossa / lav		
Beskrivning Polerad sten med runt överstycke dekorerat med ett kors. Inskriptionsrutan, sidor, bakstycke samt sockel har en fint bearbetad yta.		
Kulturhistoriskt värde Sten från 1900-talets första hälft. Ingår i en av tre välbevarade och karaktärsskapande rader på kyrkans norra sida. Gårdsnamn.		
Bild

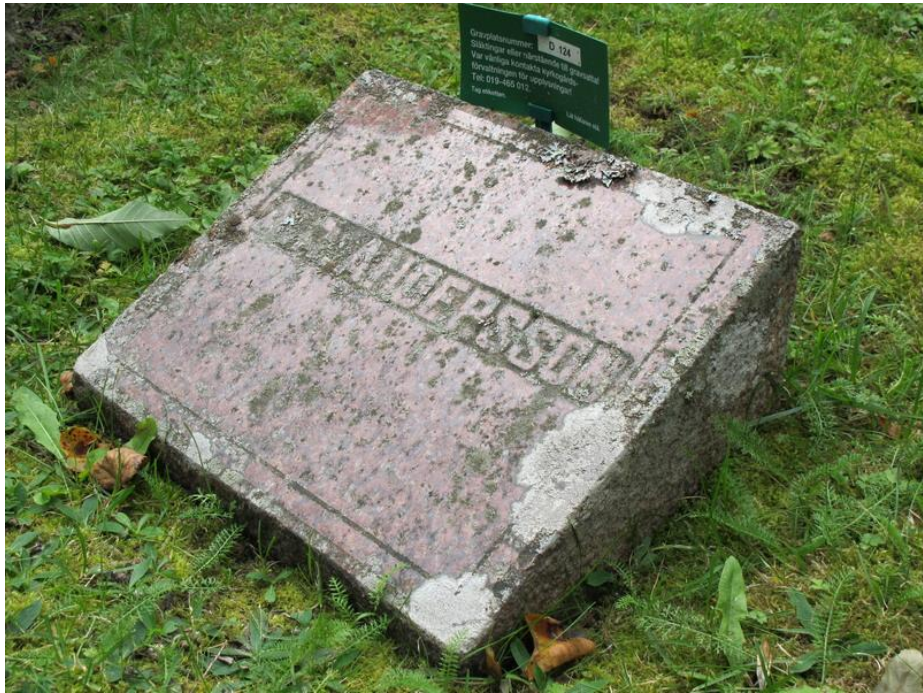
Kyrkogård Ödeby	
Läge	Gravplatsnr 124	Årtal
Gravvårdens typ Liggande svagt lutande sten	Gravvårdens höjd 30 cm	Gravvårdens material Granit
Plantering/växtmaterial	Omgärdning	Ytmaterial Gräs
Inskription A.A. ANDERSSON		Inskriptionstyp Förhöjd, polerad
		Titel
Skador Mossa / lav		
Beskrivning Liten liggande, svagt lutande sten med polerad framsida. Sidorna har en grovt huggen yta.		
Kulturhistoriskt värde Sten från 1900-talets första hälft. Ingår i en av tre välbevarade och karaktärsskapande rader på kyrkans norra sida.		
Bild

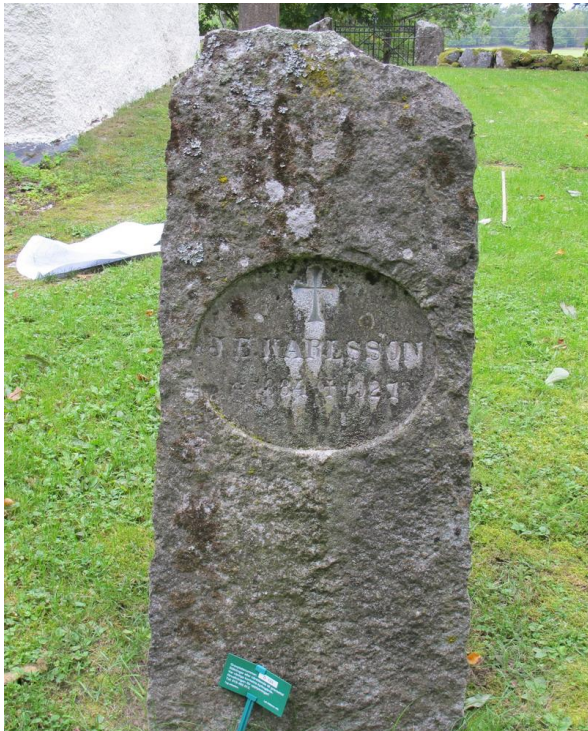
Gravvård	Kyrkogård Ödeby	
Läge	Gravplatsnr 123	Årtal
Gravvårdens typ Stående sten	Gravvårdens höjd 137 cm	Gravvårdens material Granit
Plantering/växtmaterial	Omgärdning	Ytmaterial Gräs
Inskription J.E. KARLSSON		Inskriptionstyp Försänkt, spår av guld
		Titel
Skador Mossa / lav, sättning		
Beskrivning Grovt bearbetad sten med ojämnt krön. Oval liggande inskriptionsruta med släthuggen yta dekorerad med ett kors i övre delen.		
Kulturhistoriskt värde Sten från 1900-talets första hälft. Ingår i en av tre välbevarade och karaktärsskapande rader på kyrkans norra sida.		
Bild

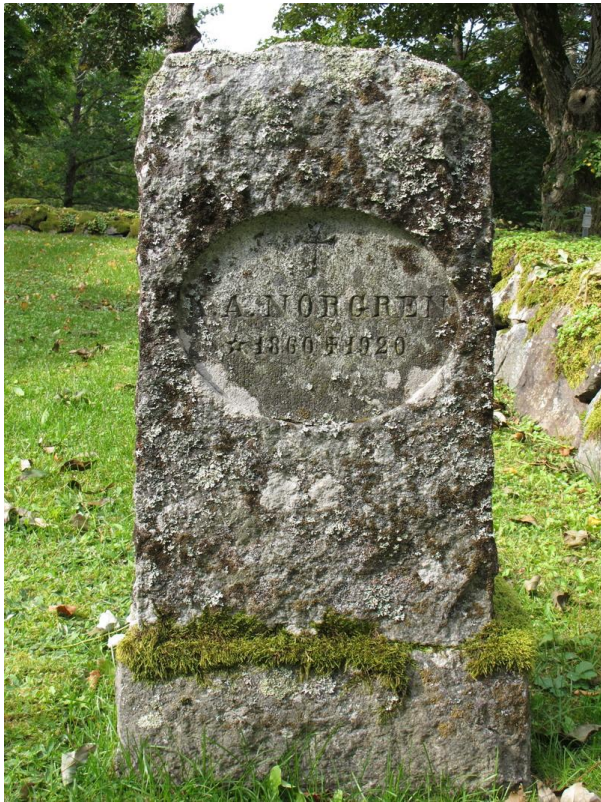
Gravvård	Kyrkogård Ödeby	
Läge	Gravplatsnr 136	Årtal
Gravvårdens typ Stående sten	Gravvårdens höjd 100 cm	Gravvårdens material Granit
Plantering/växtmaterial	Omgärdning	Ytmaterial Gräs
Inskription K.A. NORGREN F. 1960 D. 1920		Inskriptionstyp Försänkt, spår av svart
		Titel
Skador Mossa/lav		
Beskrivning Grovt bearbetad sten och sockel med ojämnt krön. Oval liggande inskriptionsruta med slåthuggen yta dekorerad med ett kors i övre delen.		
Kulturhistoriskt värde Sten från 1900-talets första hälft. Ingår i en av tre välbevarade och karaktärsskapande rader på kyrkans norra sida.		
Bild

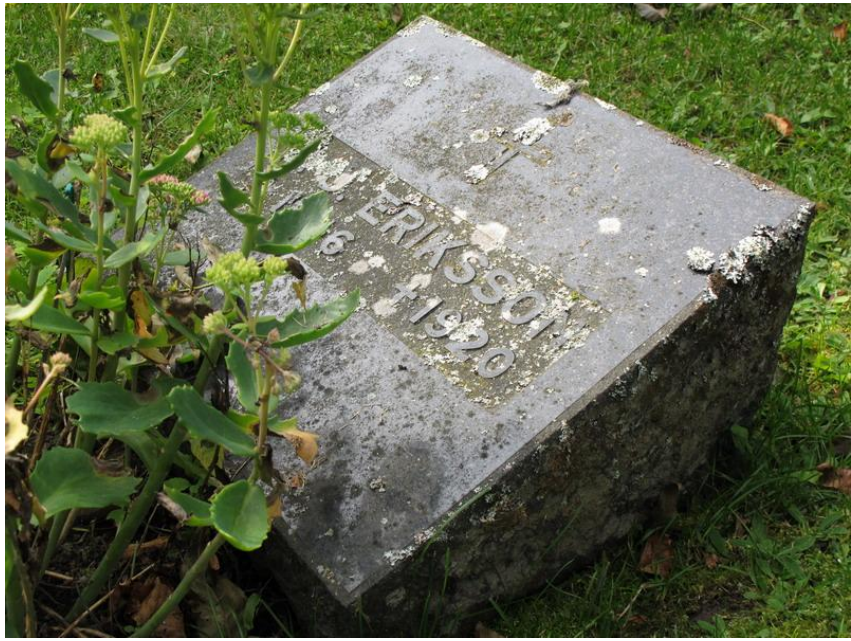
Kyrkogård Ödeby	
Läge	Gravplatsnr 135	Årtal
Gravvårdens typ Liggande svagt lutande sten	Gravvårdens höjd 45,5 cm	Gravvårdens material Granit, svatr
Plantering/växtmaterial Blommor, kärleksört	Omgärdning	Ytmaterial
Inskription K.J. ERIKSSON	Inskriptionstyp Förhöjd, polerad	
	Titel	
Skador Mossa / lav		
Beskrivning Polerad sten med nedsänkt inskriptionsruta, Stenen är dekorerad med ett kors i övre delen samt med en smal ram.		
Kulturhistoriskt värde Sten från 1900-talets första hälft. Ingår i en av tre välbevarade och karaktärsskapande rader på kyrkans norra sida.		
Bild

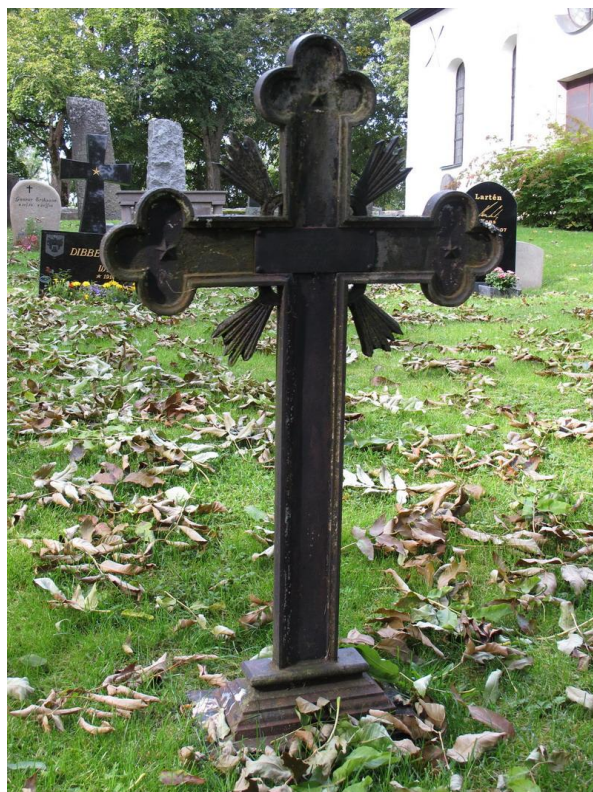
Kyrkogård Ödeby	
Läge	Gravplatsnr 71	Årtal
Gravvårdens typ Stående kors	Gravvårdens höjd 107 cm	Gravvårdens material Järn
Plantering/växtmaterial	Omgärdning	Ytmaterial
Inskription Här Hvilar Karl Konrad Sundqvist F 18 12/11 22 d. 18 22/6 82 Sv. Ps. 476	Inskriptionstyp Metallplatta	
	Titel	
Skador Rost		
Beskrivning Järnkors med trepassformade avslut dekorerade med en stjärna. Vid armarnas mitt finns dekor i form av strålar.		
Kulturhistoriskt värde Gjutet järnkors från 1880-talet, det enda på kyrkogården och ett av få på församlingens kyrkogårdar.

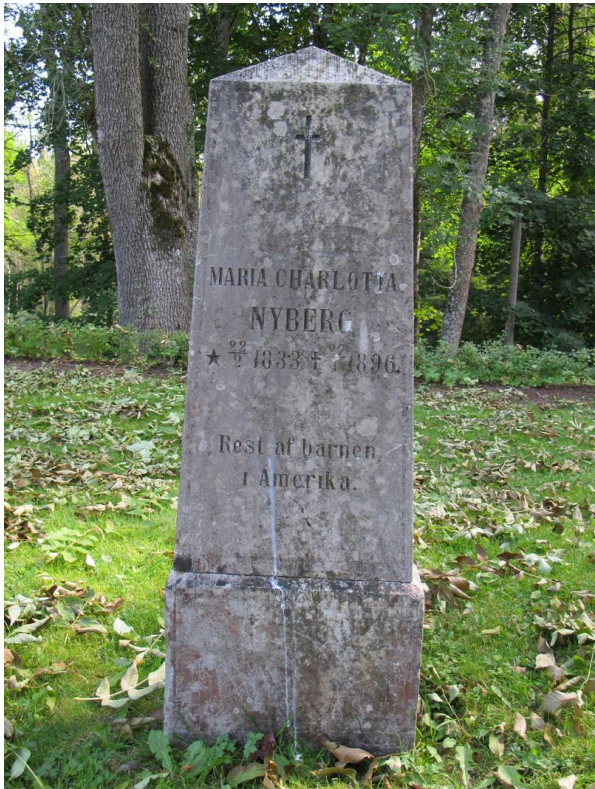
Gravvård	Kyrkogård Ödeby	
Läge	Gravplatsnr 52	Årtal
Gravvårdens typ Stående sten	Gravvårdens höjd 112 cm	Gravvårdens material Marmor
Plantering/växtmaterial	Omgärdning	Ytmaterial Gräs
Inskription MARIA CHARLOTTA NYBERG F 22/2 1833 D 27/1 1896 Rest af barnen i Amerika.		Inskriptionstyp Försänkt svart
		Titel
Skador Mossa / lav, mekaniska skador, sättning		
Beskrivning Stående avsmalnande sten med spetsigt fasat krön, placerad på sockel. Slät sten med smal ”randigt” huggen ram på sten och sockel. Sidor, bakstycke, krön, sockelns snedställda kant är även den fint huggen som i ”ränder”.		
Kulturhistoriskt värde Sten med nationellt värde som visar på massutvandringen från Sverige till Amerika/USA under 1800-talets senare del.		
Bild

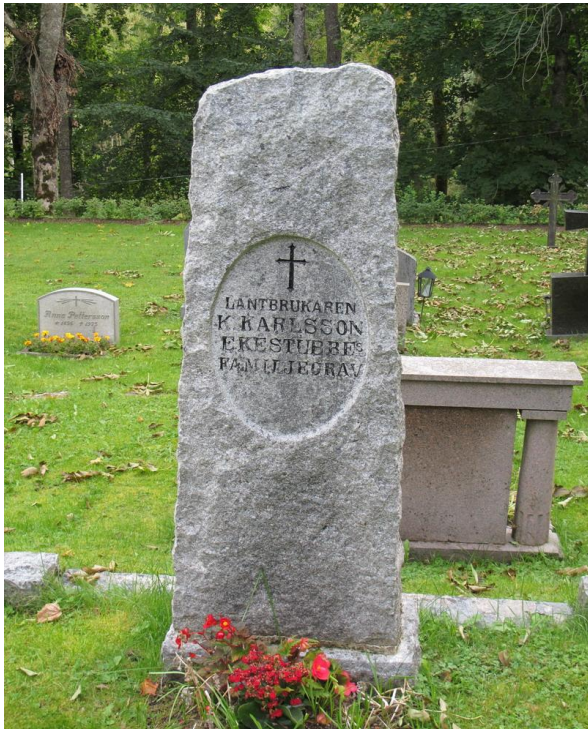
Gravvård	Kyrkogård Ödeby	
Läge	Gravplatsnr 13	Årtal
Gravvårdens typ Stående sten	Gravvårdens höjd 145 cm	Gravvårdens material Granit
Plantering/växtmaterial Blommor	Omgärdning	Ytmaterial
Inskription LANTBRUKAREN K. KARLSSON EKESTUBBE s FAMILJEGRAV		Inskriptionstyp Försänkt, svart
		Titel Lantbrukare
Skador		
Beskrivning Stående sten med kluven yta och ojämnt krön. Nedsänkt släthuggen oval inskriptionsruta krönt med ett kors. Del av stenram med markerade hörnsten finns bakom stenen.		
Kulturhistoriskt värde Titel. Äldre karaktärsskapande gravvård längs med gången upp till kyrkans södra entré.		
Bild

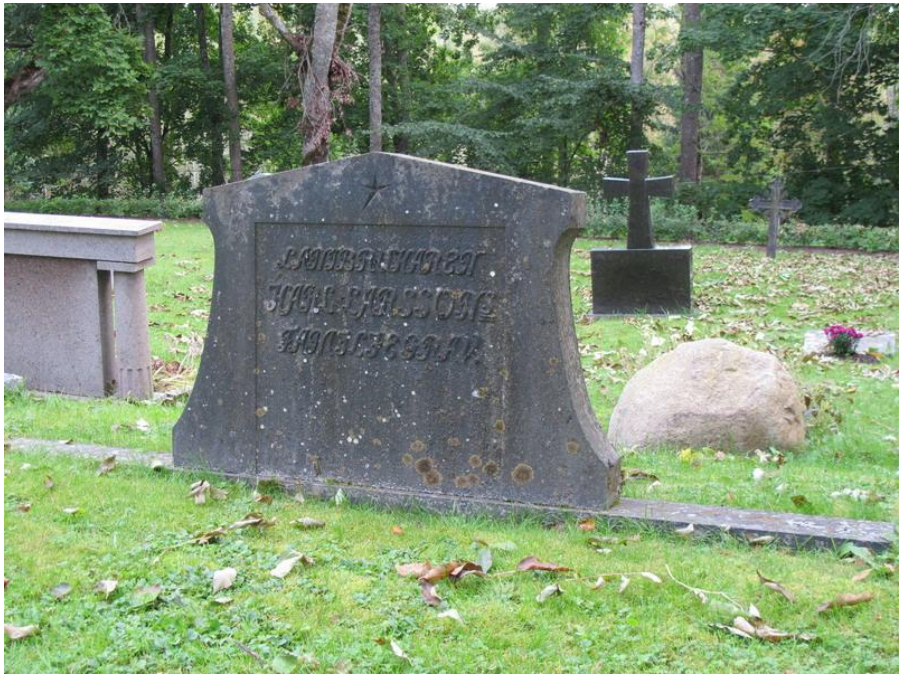
Gravvård	Kyrkogård Ödeby	
Läge	Gravplatsnr 12	Årtal
Gravvårdens typ Stående sten	Gravvårdens höjd 82 cm	Gravvårdens material Granit, svart
Plantering/växtmaterial	Omgärdning	Ytmaterial Gräs
Inskription LANTBRUKAREN KARL LARSSONs FAMILJEGRAV		Inskriptionstyp Förhöjd, polerad
		Titel Lantbrukare
Skador Mossa / lav		
Beskrivning Bred svart sten med svagt spetsigt krön dekorerat med en stjärna. Stenen är bredare nedtill än upptill. Stenen står på en bred bas, troligtvis en del av tidigare stenram.		
Kulturhistoriskt värde Titel. Äldre karaktärsskapande gravvård längs med gången upp till kyrkans södra entré.		
Bild

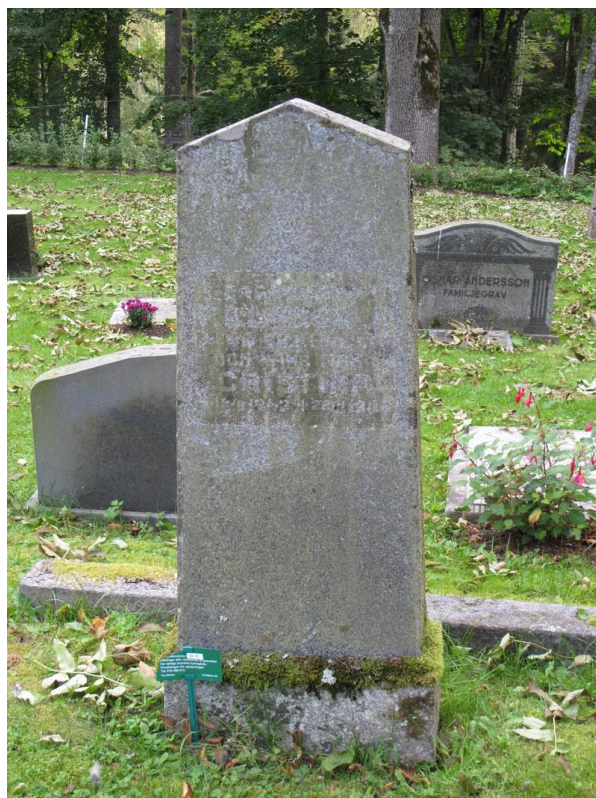
Gravvård	Kyrkogård Ödeby	
Läge	Gravplatsnr 10	Årtal
Gravvårdens typ Stående sten	Gravvårdens höjd 130 cm	Gravvårdens material Granit, svart
Plantering/växtmaterial	Omgärdning	Ytmaterial Gräs
Inskription J.V. SUNDBERG F 6/12 1859 D 1/5 1936 HUSTRUN MATILDA SUNDBERG F 27/12 1860 D 28/2 1929		Inskriptionstyp Försänkt, guld
		Titel
Skador Sättning, mossa/lav		
Beskrivning Slät stående sten med nedsänkt släthuggen oval inskriptionsruta. Något ojämn överdel.		
Kulturhistoriskt värde Äldre karaktärsskapande gravvård längs med gången upp till kyrkans södra entré.
