# Tertitten

Urskog-Hølandsbasens medlemsblad nr 72 juni 1988

## PRIVATBANER, FELLESSTASJONER OG OMLASTING.

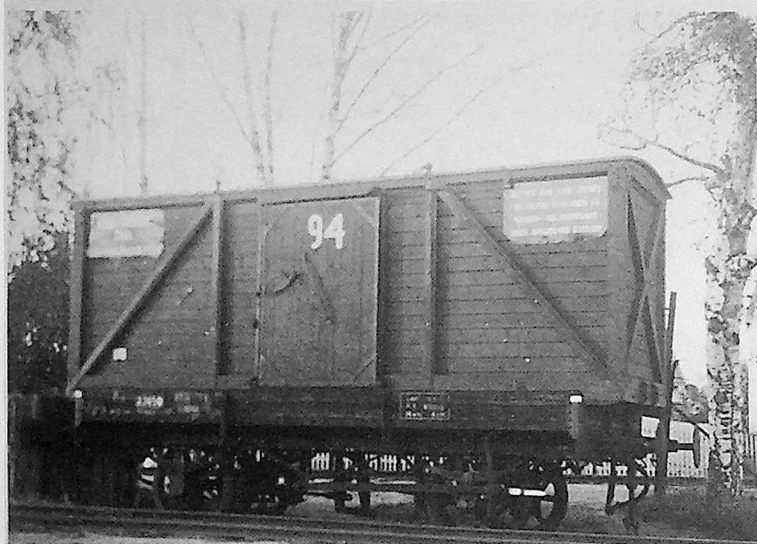
UHB-løftekassene ble ofte transportert på normalsporede N-vogner med kortere gulv enn løftekassene. Dette resulterte i hyppige skader.

Her ser vi G-kasse nr.94 på en normalsporet "Nils"-vogn på Sørumsand i 1957. (Svend Jørgensen)

De eldste løftekassene begynte etterhvert å bli 20 år gamle, og bar preg av flittig og hardhendt bruk. Ikke minst det faktum at NSB under krigen insisterte på å bruke normalsporede K-vogner, med kortere vognkasse enn løftekassene, til løfte-kassetransport, resulterte i hyppige skader.

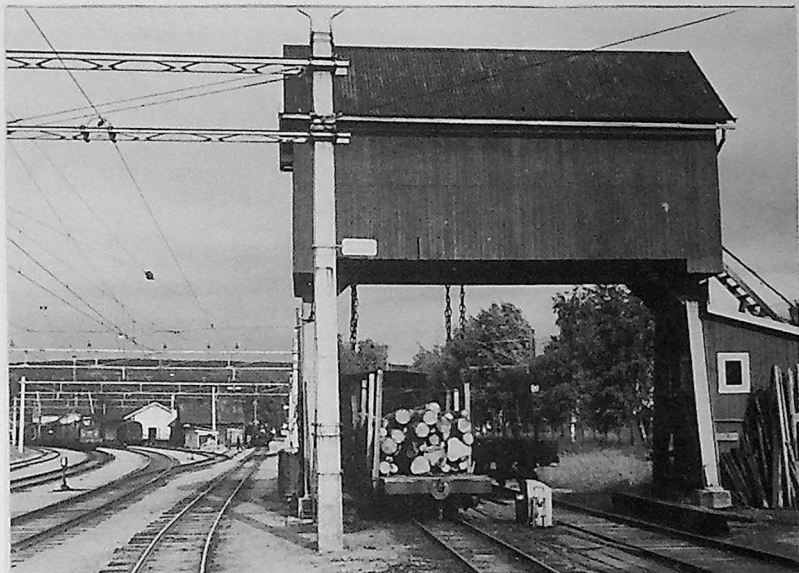
Portalkranen kan knapt kalles et vakkert byggverk, men den utførte et nyttig arbeid. Legg merke til opphalingspillet mellom sporene. Foto: Jan Lysaker

I 1988 er det 68 år siden omlastingskranen på Sørumsand ble tatt i bruk. Kranen innebar en revolusjon for sporbruddstasjonen med høyere effektivitet og reduserte kostnader som følge. Til sommeren vil smalt og bredt spor igjen løpe parallelt under kranen, som derved kan tas i bruk i sin opprinnelige funksjon. I den anledning har vi sett litt på kranens og omlastingens historie.

Allikevel var det UHB som greide seg lengst på egenhånd. En vesentlig årsak var utvilsomt omlastingskranen som ble tatt i bruk i 1920.

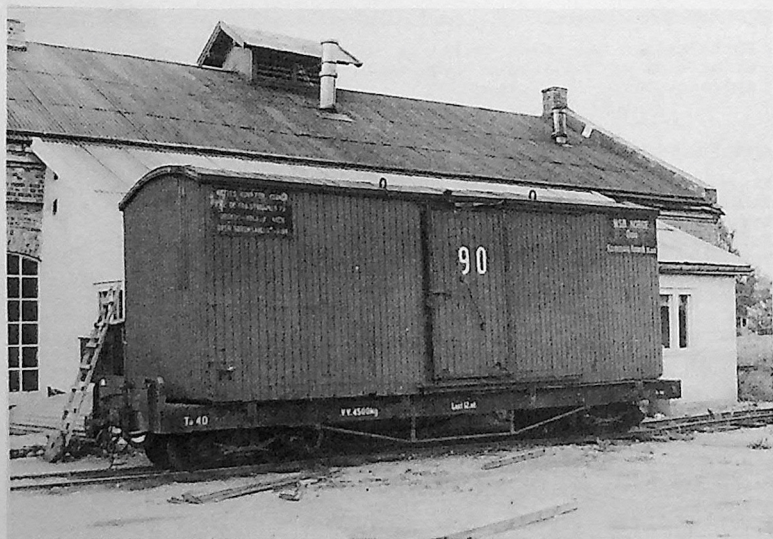
Lukket løftekasse nr. 90 av 1925-konstruksjon. Foto: Jan Lysaker

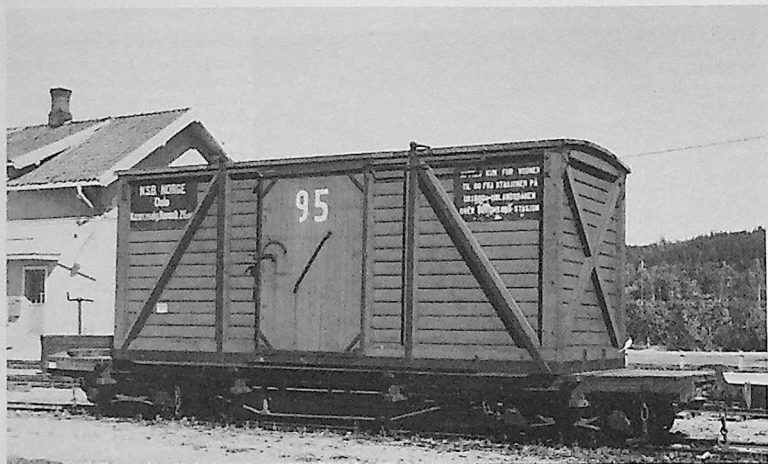
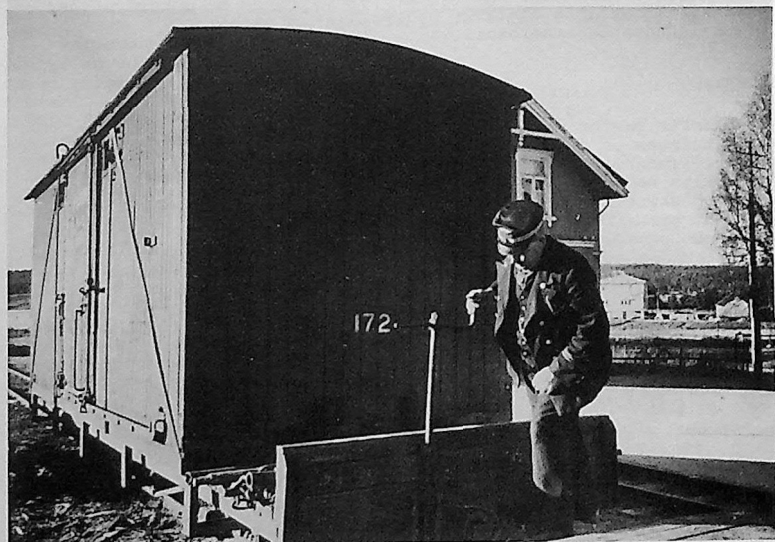
Løftekasse nr. 95 fra 1943-serien, her på Bjørkelangen i 1959. Alle G-kassene hadde kassenr. malt på skyvedørene med store tall. Legg også merke til de to store skiltene på kassen - tilsvarende var standard på alle løftekassene. Foto: Svend Jørgensen (øverst)

G-kasse 172 kom fra Kristiansand distrikt til UHB i februar 1947. Her sees den på Løken stasjon høsten 1947, tilsynelatende fast montert på No. 29. Overkonduktør Olaf Moen i forgrunnen. Foto: S.A.Børretzen (nederst)

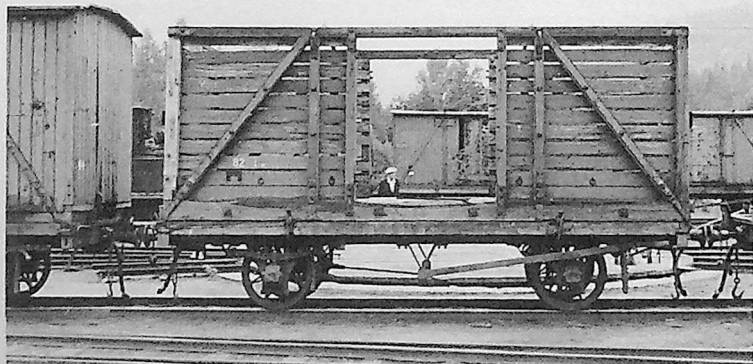
To av Setesdalsbanens løftekasser, G nr. 57 (over) og L nr. 82 på Grovane i 1962. Foto: Jan Lysaker

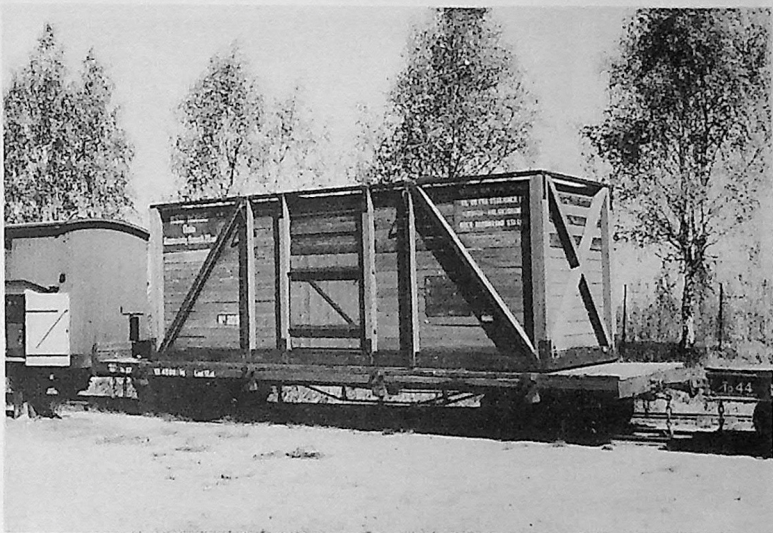
Løftekasse nr. 205 merket for kulltransport Bjørkelangen - Grønli. Foto: Jan Lysaker

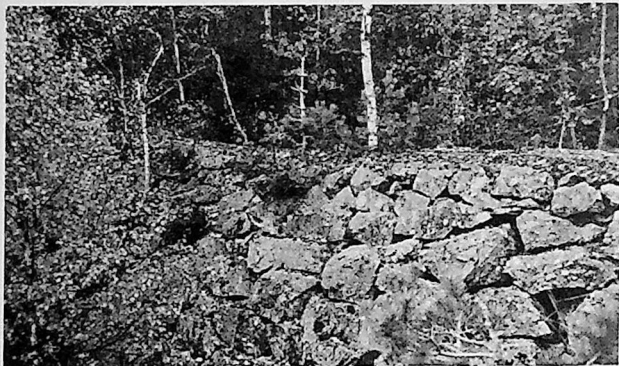
En av de imponerende stensemurene som traséen var bygd opp av innover mot Bøylestad gruver.
