1954 Brøyt 4K:

# Fra vrak til fung

Norsk vegmuseum fikk i 2015 en vaiergrave-maskin av typen Brøyt 4K, produsert av Brødrene Søyland A/S på Bryne. Ifølge giver Stein-Erik Svensli, er dette en 1954-modell, kjøpt ny av firmaet Brødrene Svensli i 1954. Maskinen ble kjøpt hos Wiigs Maskinforretning i Molde. Nå er den ferdig restaurert.

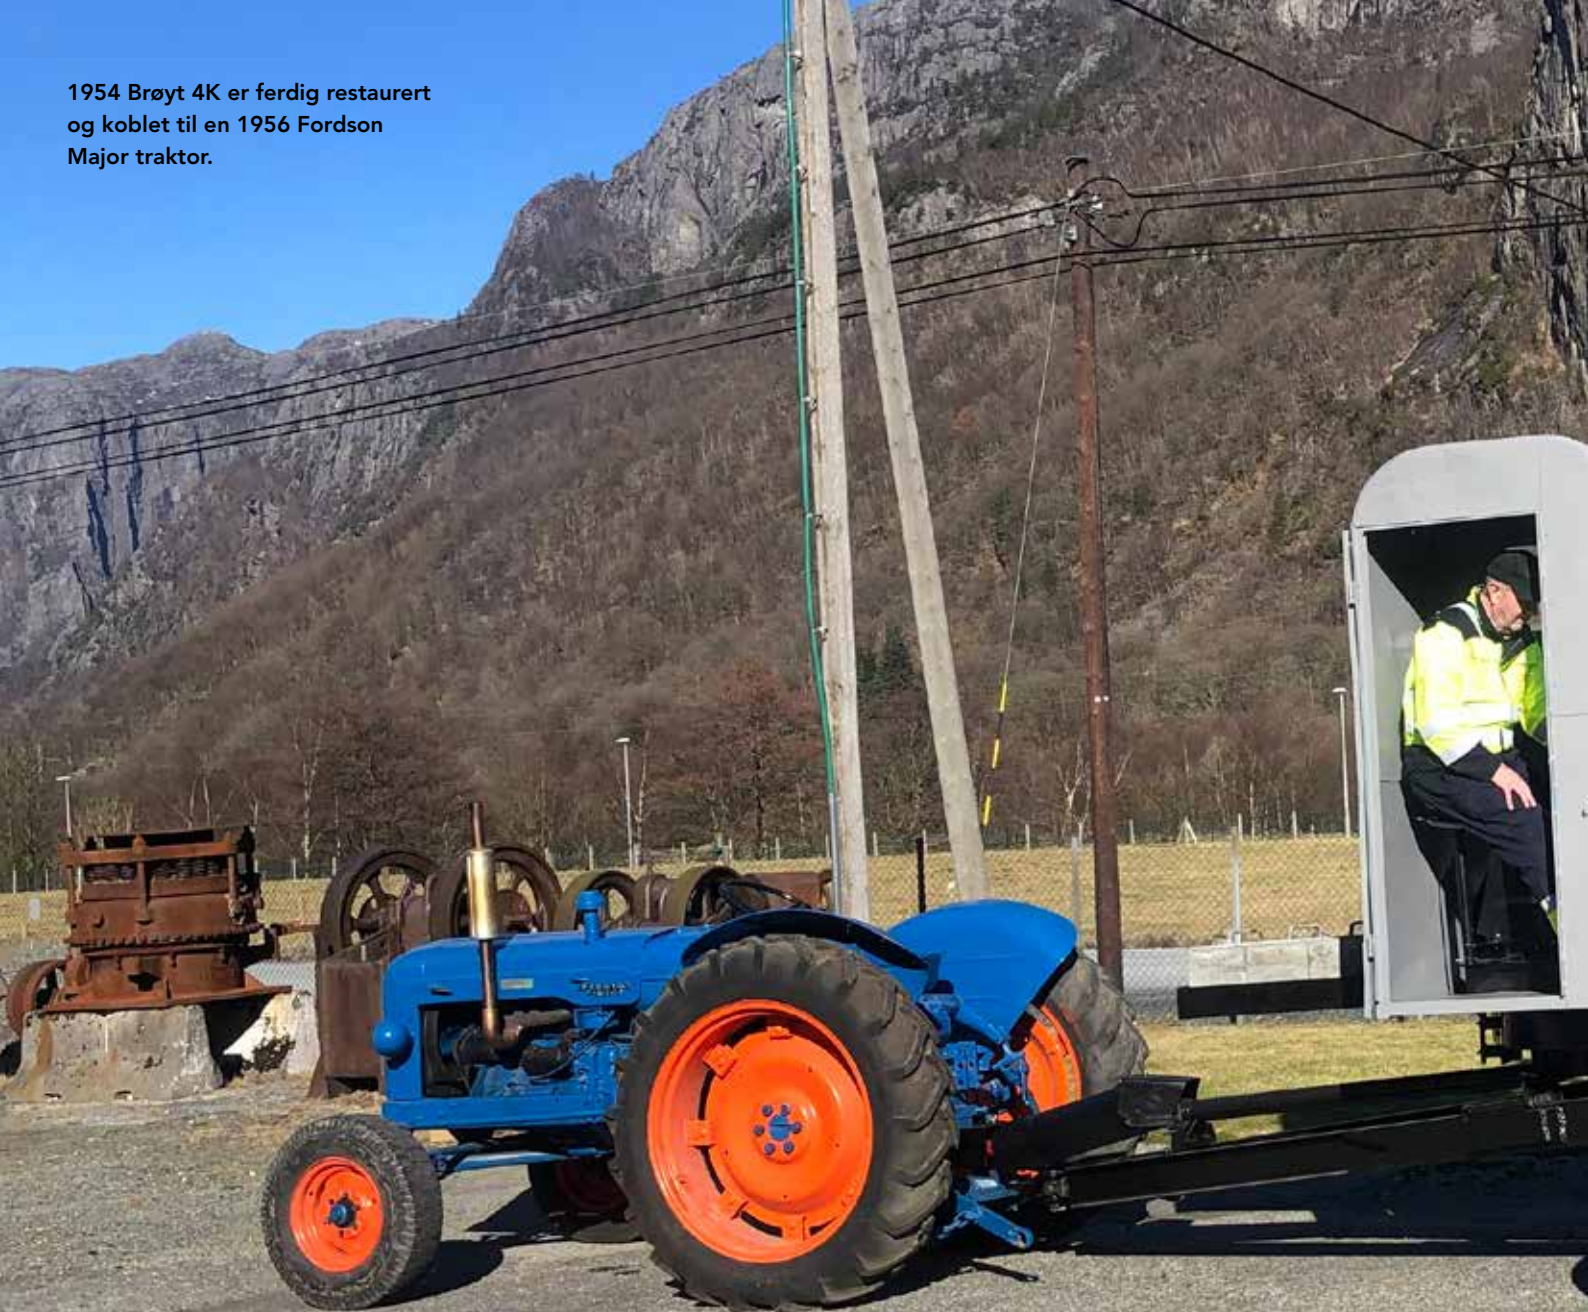
1954 Brøyt 4K er ferdig restaurert  
og koblet til en 1956 Fordson  
Major traktor.

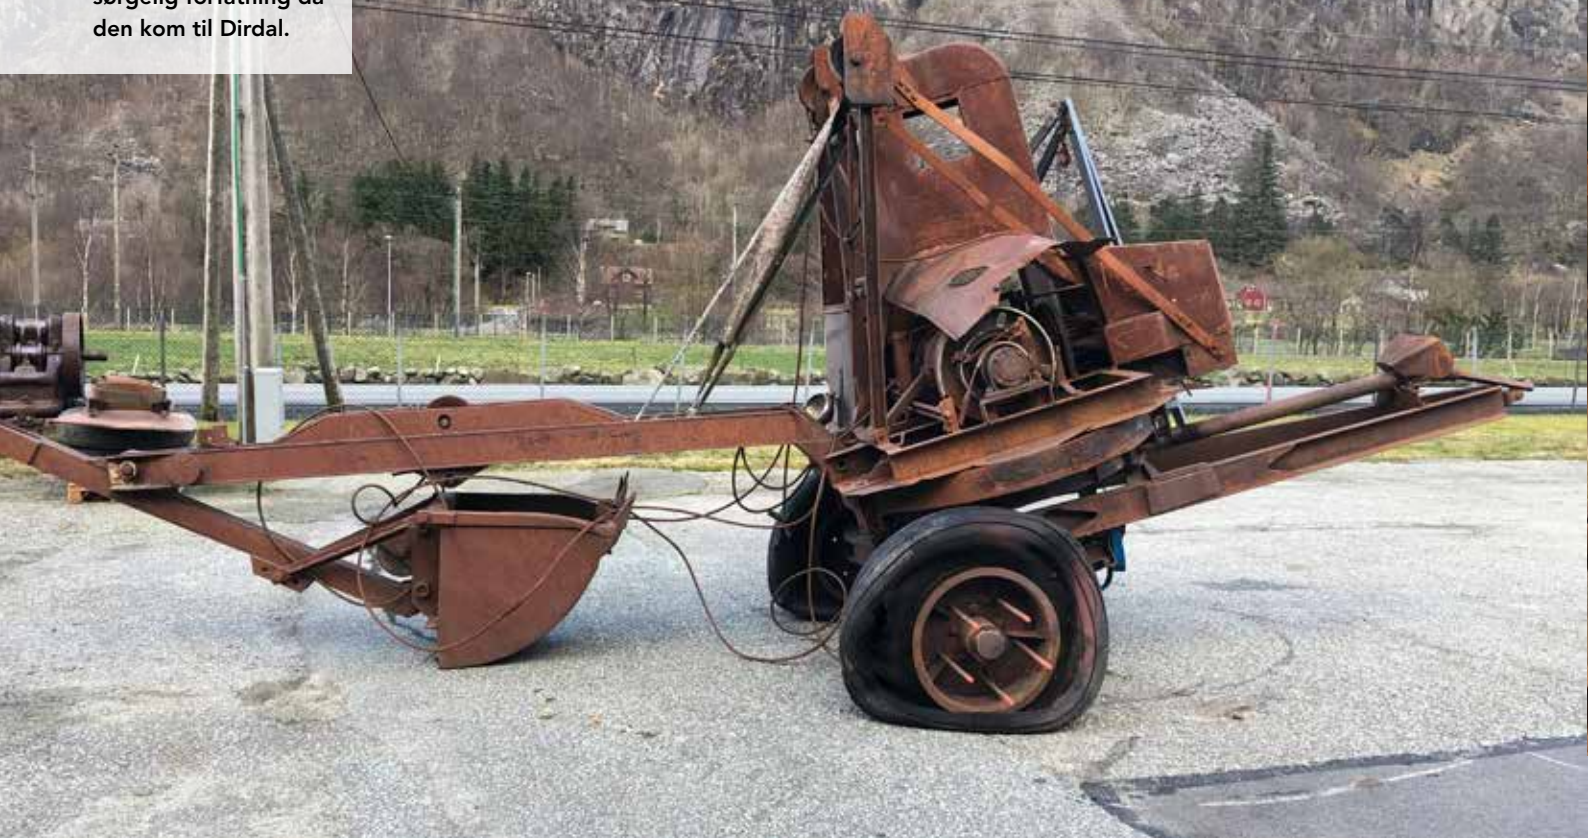
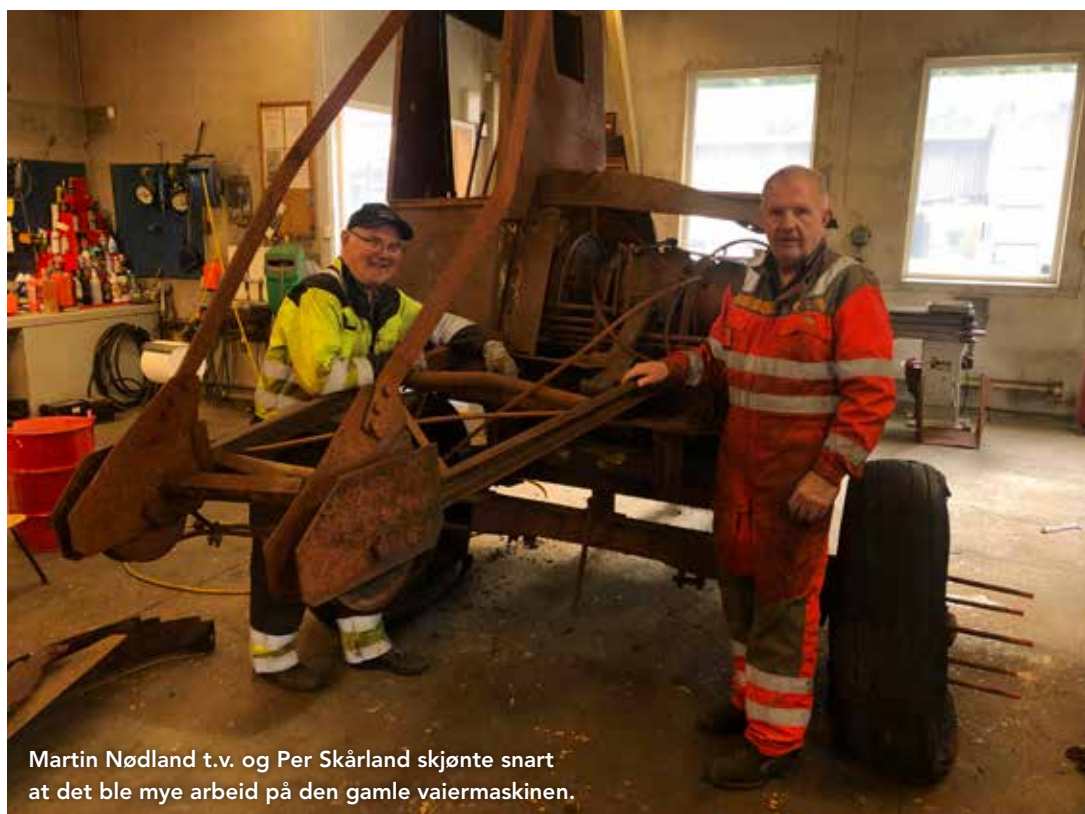
Per forteller at han ble overras-ket over den dårlige standen mas-kinen var i da den kom til Dirdal

fra Norsk vegmuseum i 2019. Den så ut som en haug med skrapjern.

Vaiergraveren var i en sørgelig forfatning da den kom til Dirdal.

Martin Nødland t.v. og Per Skårland skjønte snart at det ble mye arbeid på den gamle vaiermaskinen.

Det første en måtte gjøre var å demontere maskinen. Dette inne-bar i første omgang å få av bom-men, og armen til skuffen ble delt til to enheter slik at en kunne få maskinen inn på verkstedet.

– Akslingen til bommen fikk vi ikke ut. Vi måtte skjære av og kjøpe ny. Den nye hadde for stor ▶

diameter slik at vi måtte dreie den ned til korrekt diameter, sier Per.

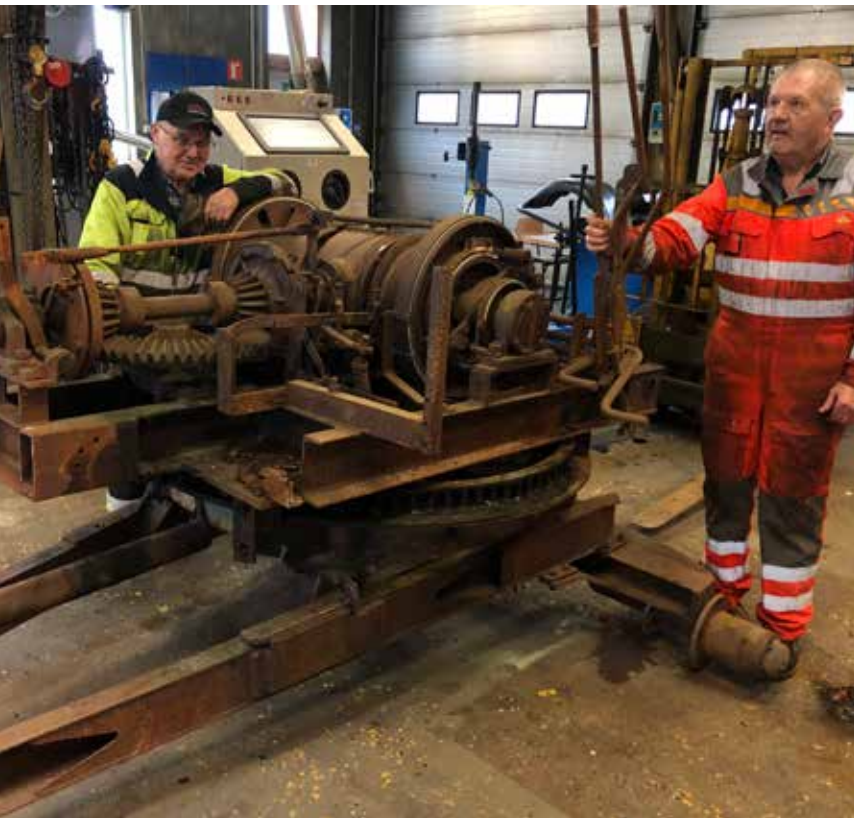
Her er arbeidet med å få løst svingkranen i gang.

Den største jobben var å løsne svingkranen og få reparert de to clutchene. De ble brukt til å svinge maskinen. Når man koblet inn den ene clutchen svingte maskinen til høyre, koblet man inn den andre svingte maskinen til venstre. Dette systemet var helt fastrustet og delvis rustet i stykker. Vi hadde mye arbeid med å løsne dette og få det til å fungere skikkelig.

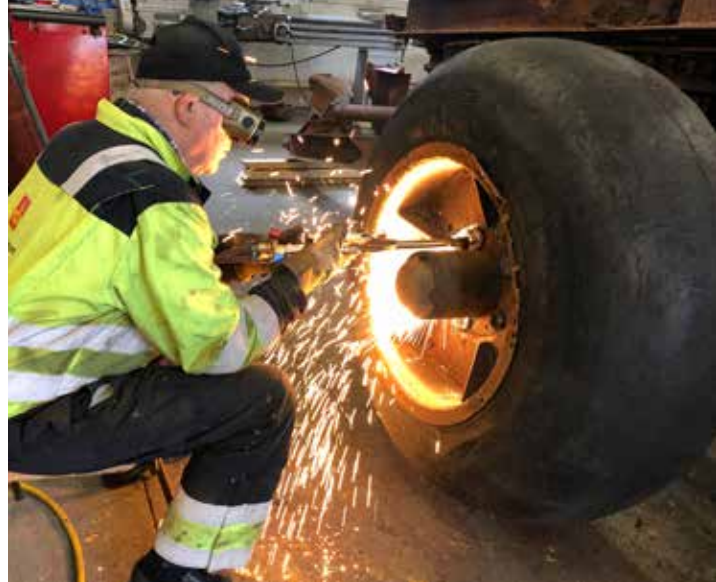
Martin Nødland er i gang med å få av hjulene.

Hjulene var rustet fast og vi måtte skjære av mutterne for å få dem av. Felgene var rustet i stykker, og dekkene var helt ødelagt. De to beste felgene ble reparert ved at det ble sveiset inn nye stykker der det var rustskader. Vi fikk

ikke tak i flydekk, slik som det var originalt på maskinen. Men vi fikk tak i lastebilhjul med samme dimensjon som de originale. Disse dekkene har en litt mer kantet profil enn flydekkene. Finner vi de rette flydekkene er det mulig å skifte. Deretter tok vi av hytta og det som var igjen av deksler. ▶

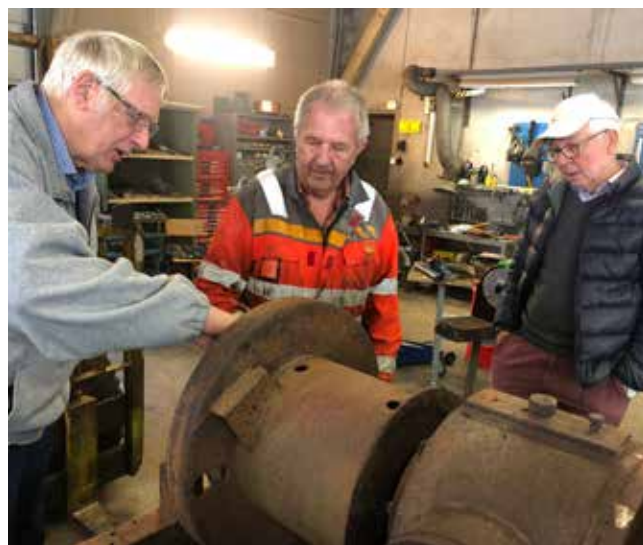
Arnulf Søyland t.v. Per Skårland og Kyrre Nese i diskusjon om vaiertromlene.

På vaiertromlene var bremsetrom-

lene så rustet at vi måtte sveise i nytt stål, og slipe opp igjen for å få det brukbart. Det var også mye arbeid for å få dette til å fungere.

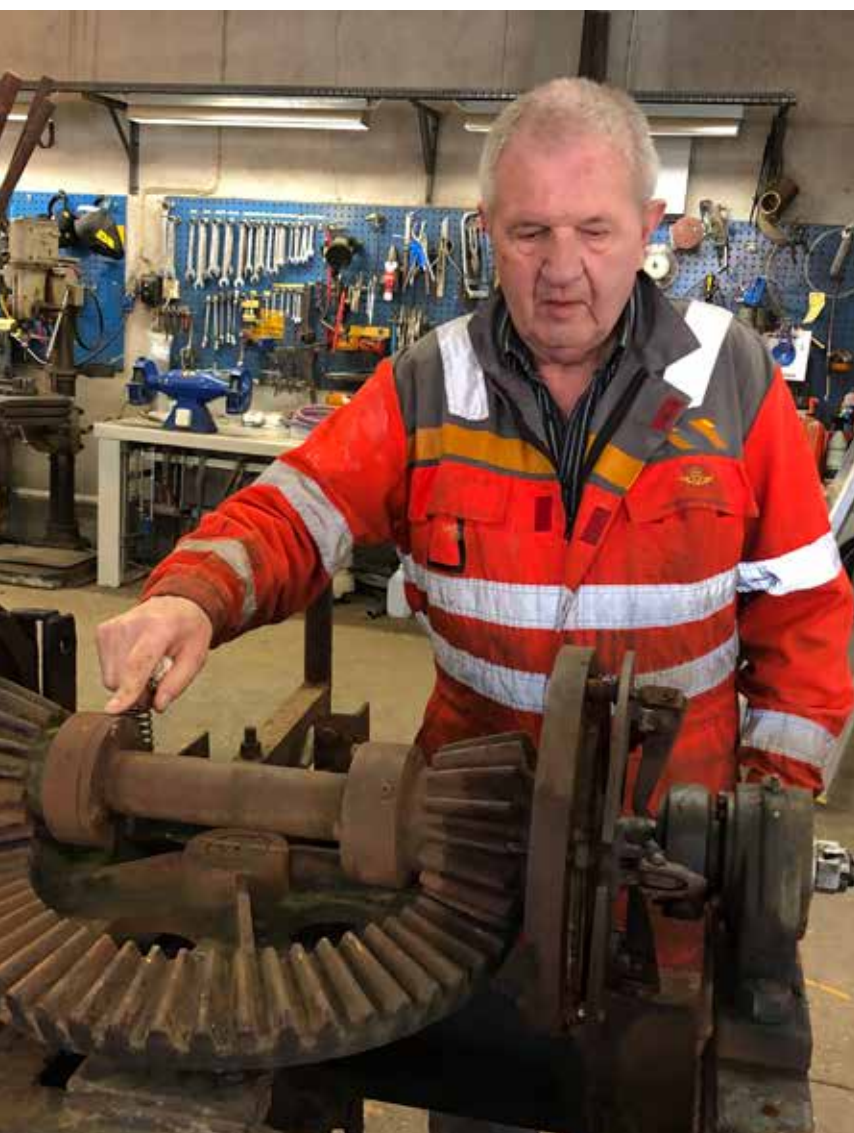
Per Skårland viser systemet for å svinge maskinen, to clutcher og støpte tannhjul for drift av svingfunksjonen.

Det ble bestilt nye clutchplater fra England som vi klinket på. Dette var lameller fra Fordson Major. Mange av delene som Brødrene Søyland brukte var traktordeler fra Fordson Major. Clutcher, kardanger, pinjong, kronhjul og lager er slitedeler og fortsatt lett å få tak i. Ellers laget Brødrene Søyland deler selv. Noen av delene ble også laget av andre ▶

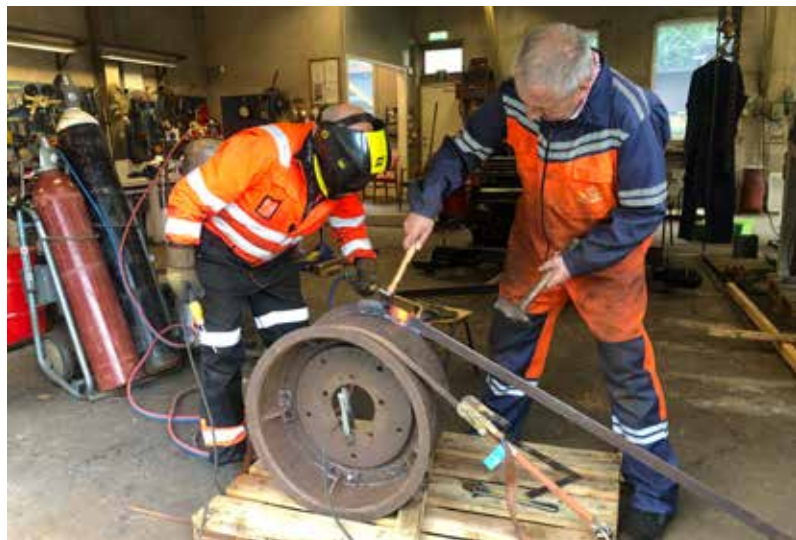
Rustne felger ble restaurert ved å sveise inn nye stykker der de var ødelagt.

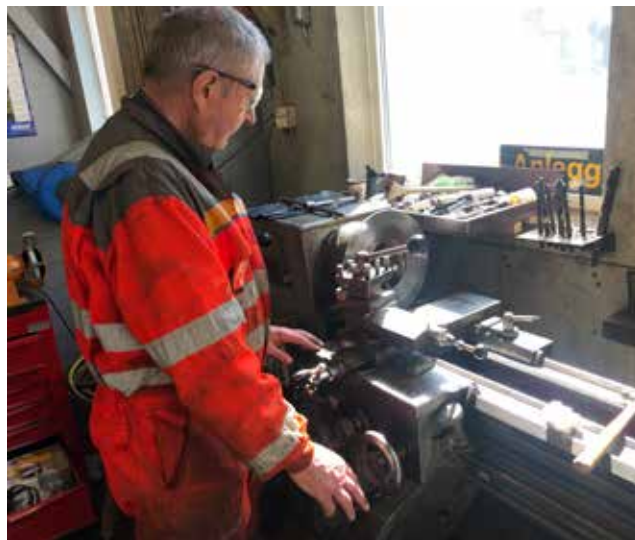
Her jobbes det med å dreie ned clutchplatene.

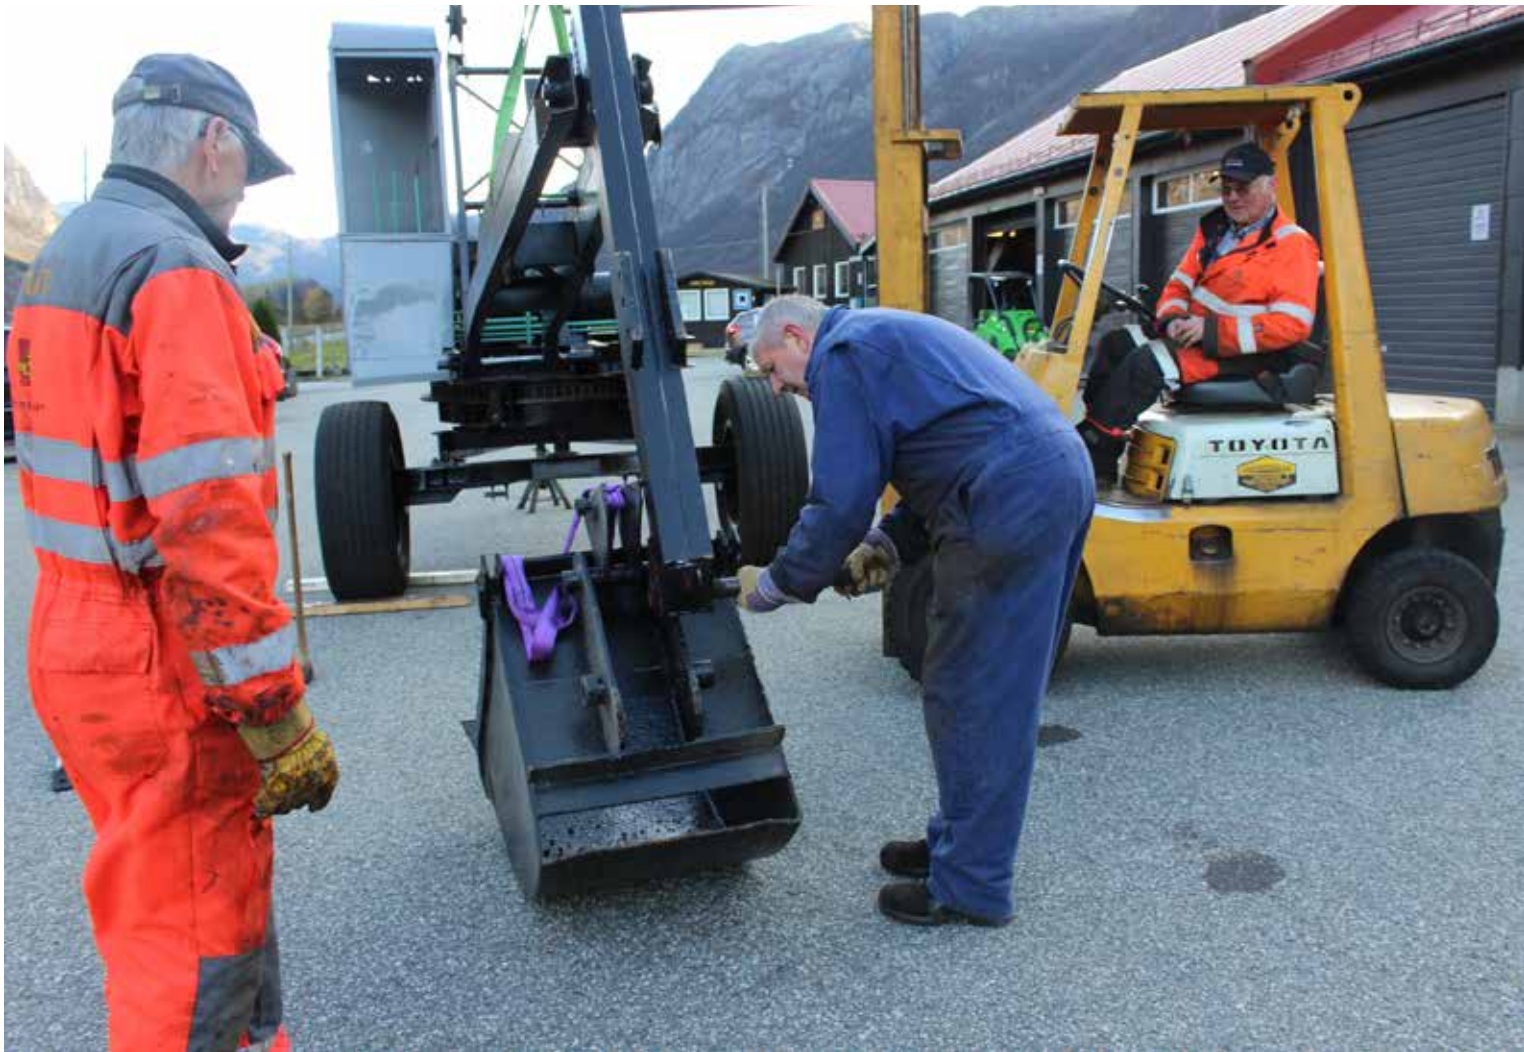
▲ Kjell Navrestad t.v. og Per Skårland foretar de siste justeringene for tilpassing av skuffen.

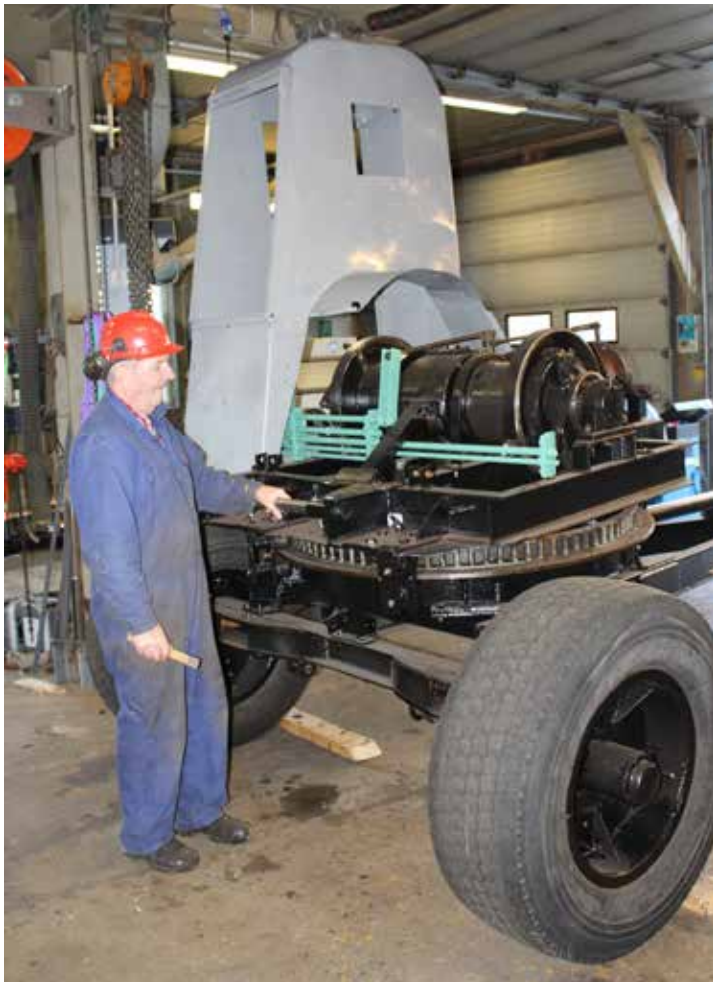
◀ I over to år har vegvesen-pensjonisten Per Skårland ledet arbeidet med restaurering av Brøyt-maskinen fra 1954. Her er den restaurerte førerhytta i ferd med å monteres.

I tillegg hadde vi en del arbeid med førerhytta. Hytta var helt ødelagt. Vi brukte så mye som mulig av den gamle hytta og sveiste bare på nye plater der det var helt nødvendig. Vi valgte å gjøre det slik at det er lett å se hvor det er ny eller gammel plate. Det var viktig å få maskinen så original som mulig. Låse- og lukkesystemet på døren er slik det var originalt.
