BLER I NORGE 1920-1940 ØYSTEBIW BÉRTHEAU - 1981

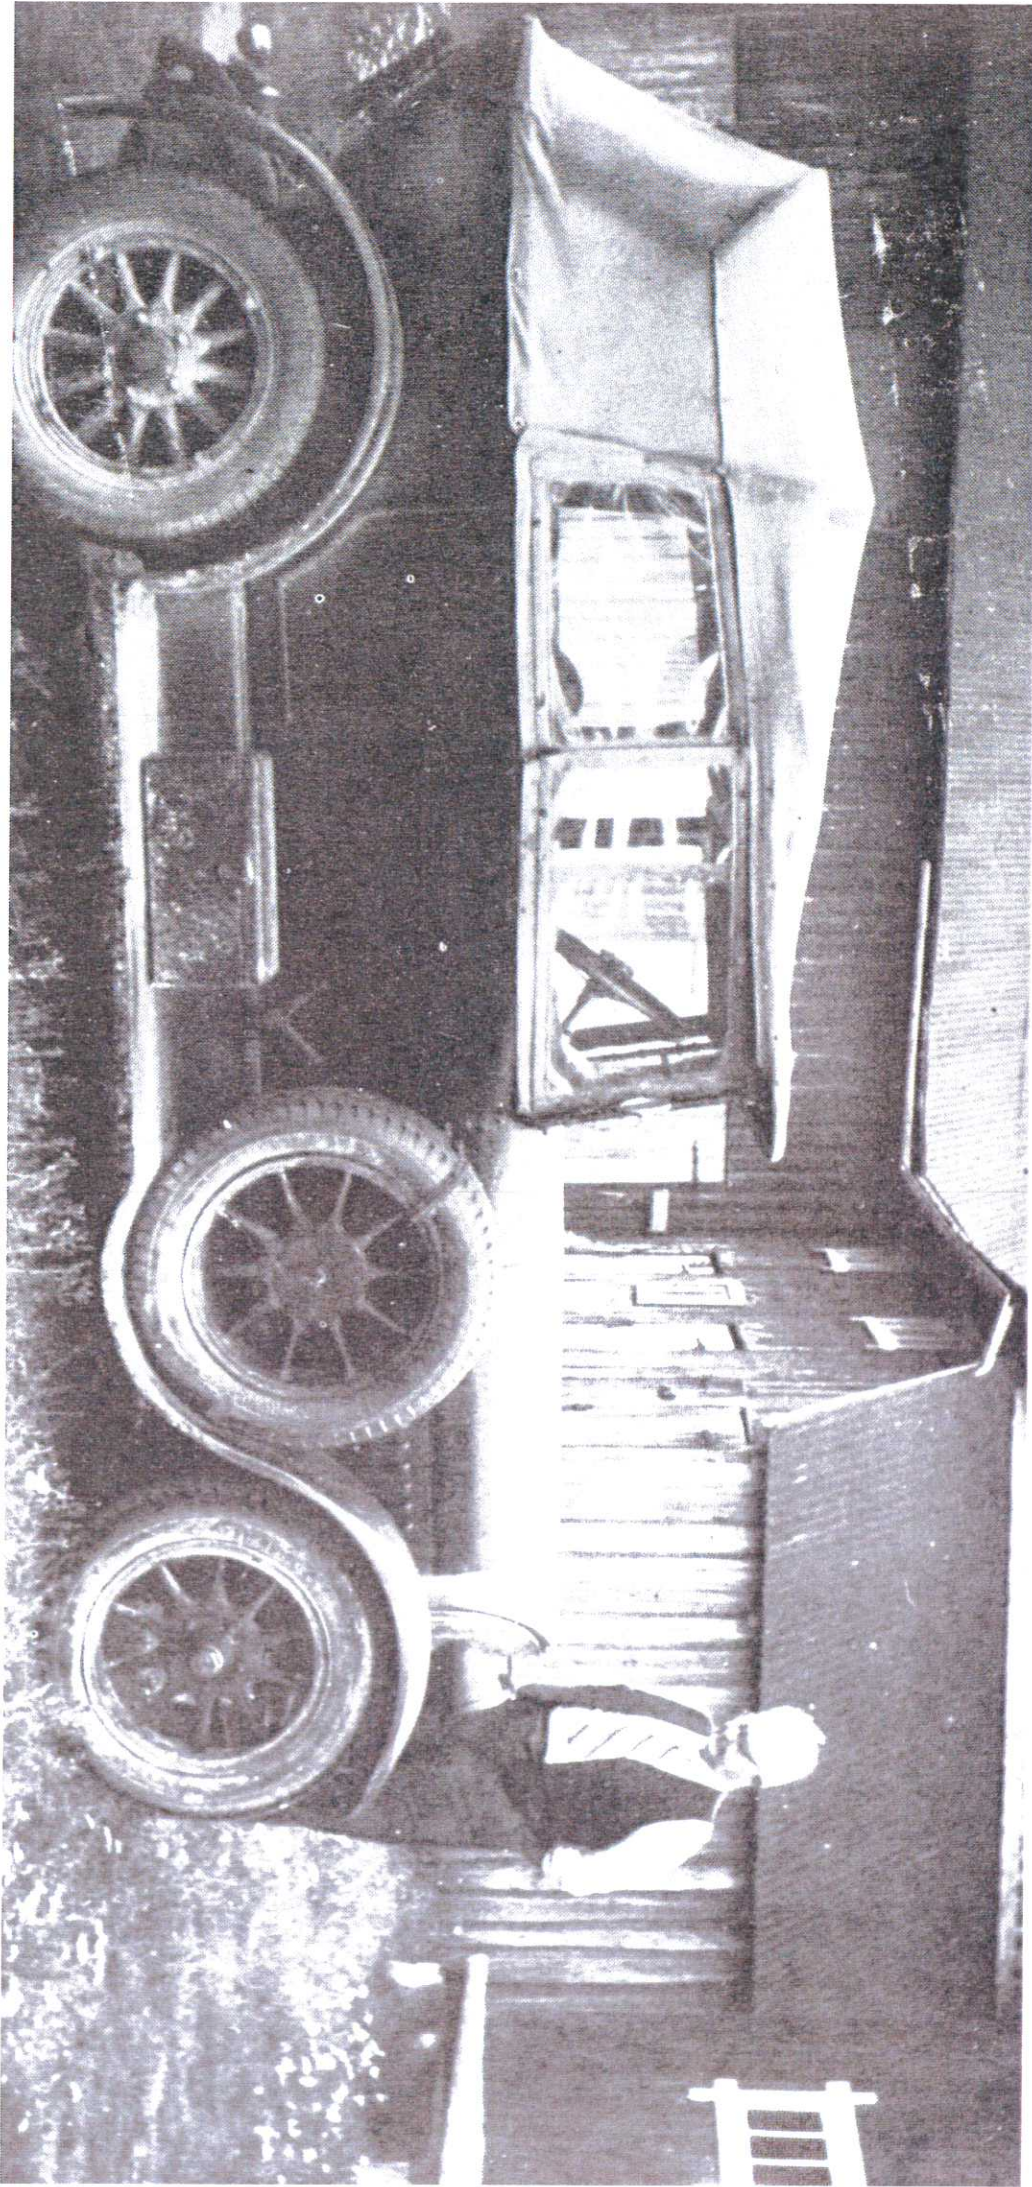
Bildet er tatt ca. 1960 og viser (nå avdøde) kjøpmann Skullerud på Matrand med sin Opel fra 1921, som han hadde hatt fra den var ny. Opprinnelig hadde denne bilen gearstang og håndbrekk på utsiden på høyre side — bilen har naturligvis høyreratt. Legg ellers merke til spisskjøleren, typisk tysk fra tiden like før og etter første verdenskrig. Hos Mercedes-Benz finnes den dag i dag tydelige spor av spisskjøleren i radiatorgrillen, selv om merket hadde en periode omkring 1930 da bilene hadde helt flate radiatorer.
