SBF2016A0580 - Åpen

Rapport

Erfaringer med injeksjon

E134 Mælefjelltunnelen

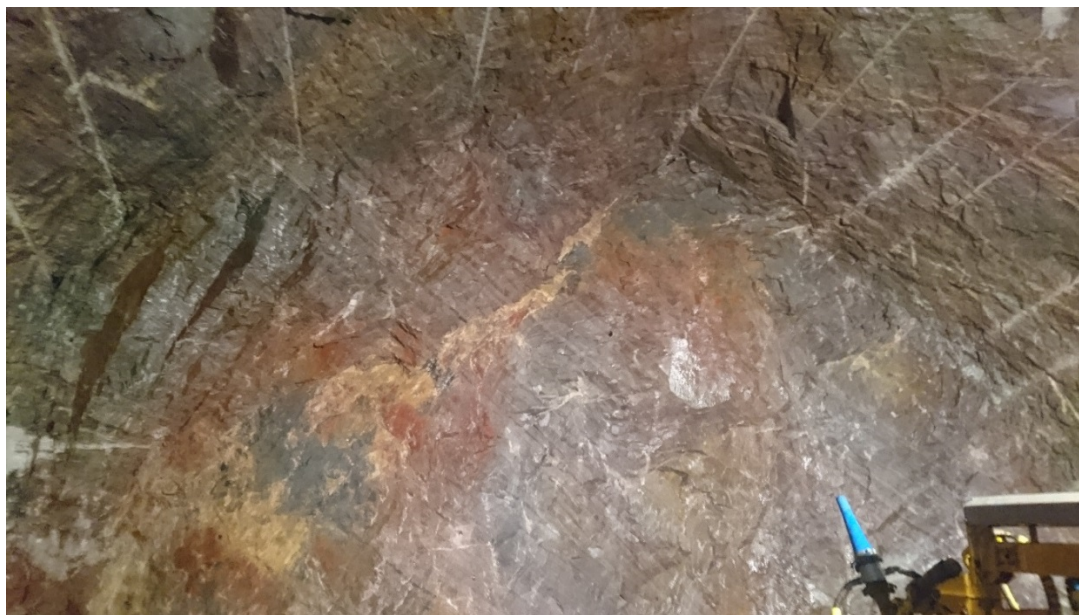
Figur 7 Kvartsitt med tynne sprekker fylt med leirholdig materiale

Mesteparten av bergmassen mellom pel nr. 13452 og 13235 bestod av det som kan karakteriseres som «sideberg»; mindre påvirket kvartsitt med sprekker fylt med jernholdig leiraktig belegg. De leirfylte sprekkeene begrenset vannlekkasjene til tynne kanaler. Kombinert med høyt vanntrykk gjorde det injeksjonsarbeidene svært utfordrende se Figur 7 og 8.

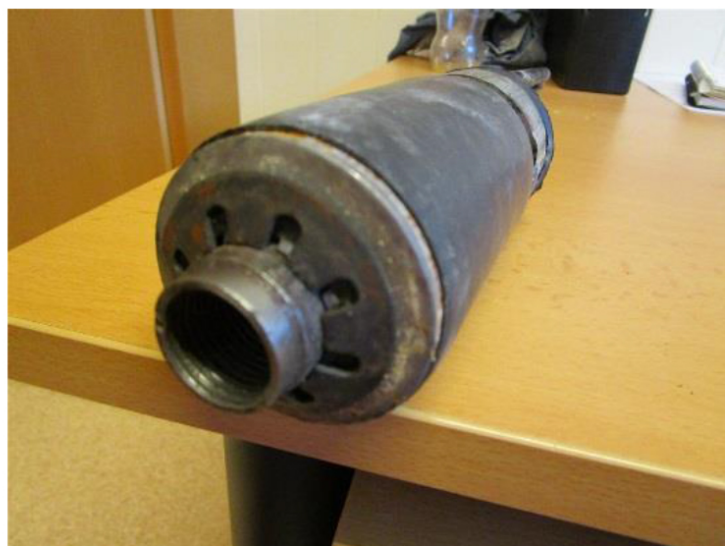
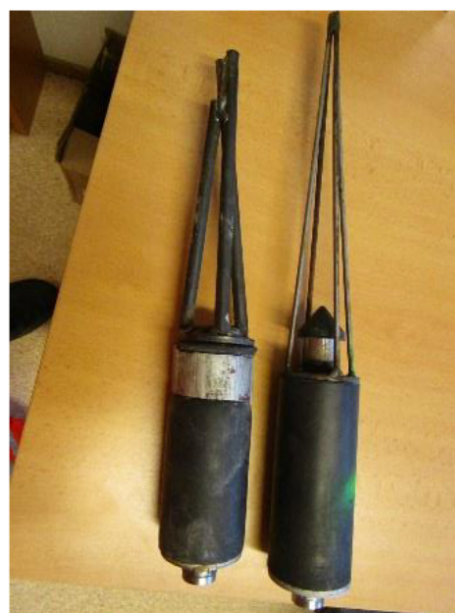
Figur 10 Forsterka låsing av gummi på pakker til venstre og påsveisa styrepinner til høyre.

- forsterka staver med tykkere stål som tåler mer
- påsveisa styrepinner for å lede pakker og stav inn i injeksjonshull (se Figur 10)
- bedre festing i fremkant av gummien på pakkere for å låse den fast til innerrøret
- forsterka låsing (låsebrikke) av pakker (se Figur 10)

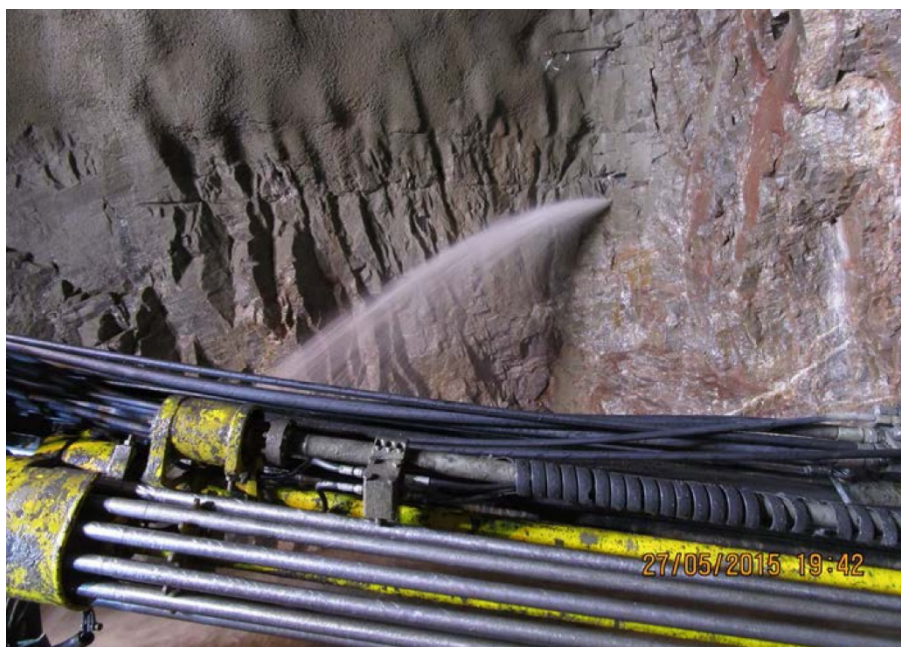
Figur 11 Eksempel på innlekkasje påtruffet ved pel nr. 14914

Under driving av Mælefjelltunnelen fra Århus-stuffen ble det påtruffet en vannførende svakhetssone med svært stor innlekkasje i slutten av mai 2015. Figur 11 viser eksempel på innlekkasje påtruffet ved pel nr. 14914. Sonen måtte injiseres med 11 skjermene, hvorav 7 av disse skjermene ble utført på pel nr. 14898 alene. Totalt ble det brukt i overkant av en måned å passere svakhetssonen (pel nr. 14914-14880). Innlekkasjemengden på de første skjermene var opptil 1000 l/min pr hull, med vanntrykk målt til 8-10 bar (tilsvarende 80-100 meter vanntrykk). Det ble brukt over 915 tonn injeksjonsmasse (ca. 685 tonn industrisement og ca. 230 tonn mikrosement) fordelt på 11 skjermene. Det ble ikke brukt ultrafin sement eller kjemisk injeksjon i sonen.

Bergmassen i svakhetssonen mellom pel nr. 14914 og 14880 er kjennetegnet av store åpne sprekker/hulrom som krever store injeksjonsmengder for å tette bergmassen. Det mest ekstreme eksempelet er en injeksjonsomgang der det ble injisert 240 tonn på en skjerm (pel nr. 14898) og medgått tid var 135 timer. En

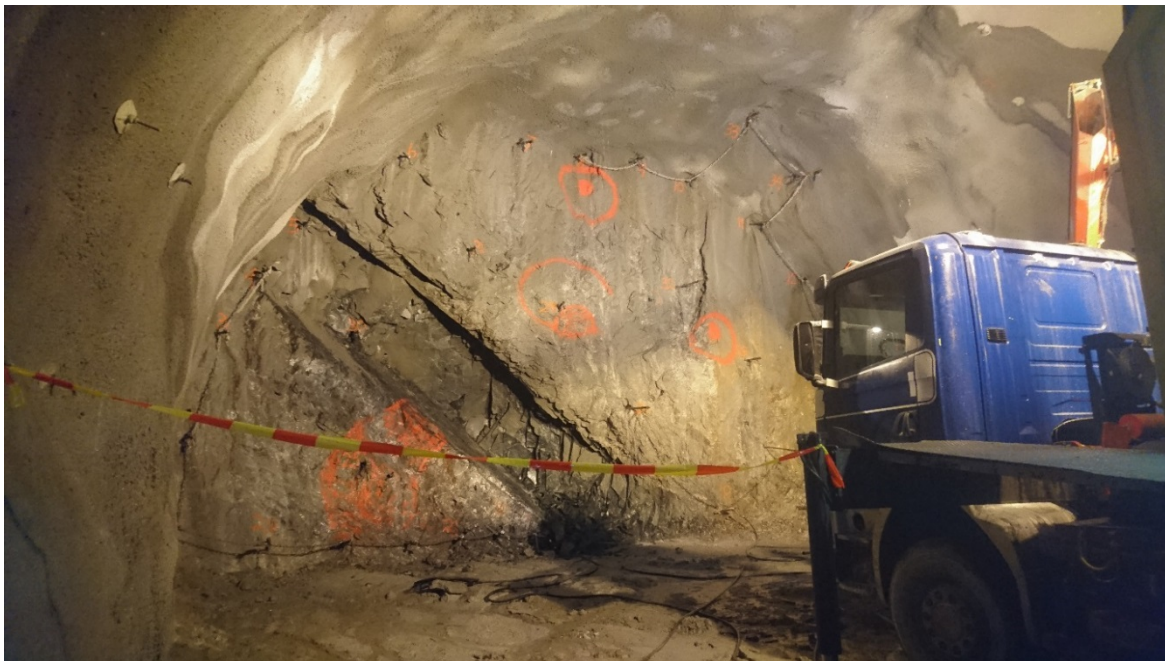
Figur 13 Utfall av forvitret bergmasse fra gabbrogang pel nr. 13297 (13. mai)

med 30 hull a 24 m (borplan Sonder 1). Det ble brukt industrisement på høyre side og mikrosegment på venstre siden det var små sprekker og lite lekkasje der. Det oppstod utrasing fra gabbrogangen under injeksjonen, og det utviklet seg et stort hull i stuffen, se Figur 13.

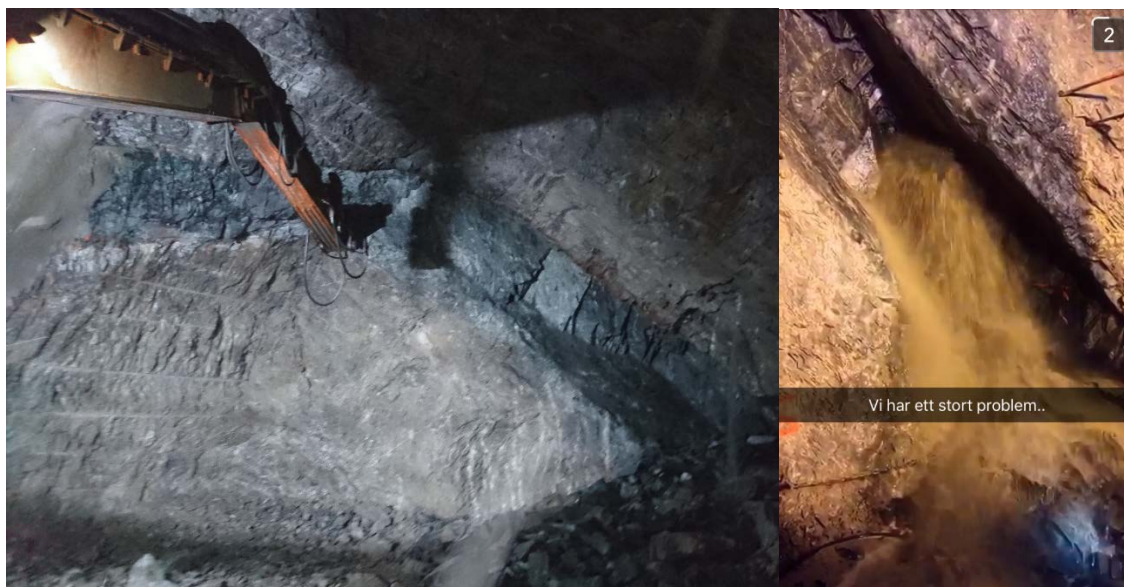
Figur 14 Pigging etter opprettingsalve ved pel nr. 13292 til venstre. Lekkasje fra gabbrogang til høyre

Det ble boret kontrollhull, og det var ca. 10 l/min pr. hull fra 18m, deretter ble det tatt en opprettingsalve. Etter opprettingsalva ble det bestilt skjerm, 30 hull a 24 m siden lekkasjen på kontrollhull var forholdsvis liten. Injeksjonen startet kl. 20.00 den 18.mai, etter ca.4 timer oppstod det en kraftig lekkasje fra gabbrogangen i stuffen opptil 1000 l/min. Se Figur 14.

Det viste seg å være vanskelig å få tettet lekkasjen. Det ble prøvd med styrt herding, men det fungerte hverken med styrt herding eller med tykk injeksjonsmasse (v/c lik 0,5 eller mindre). Det ble også brukt sagflis i et forsøk på å stoppe lekkasjen.

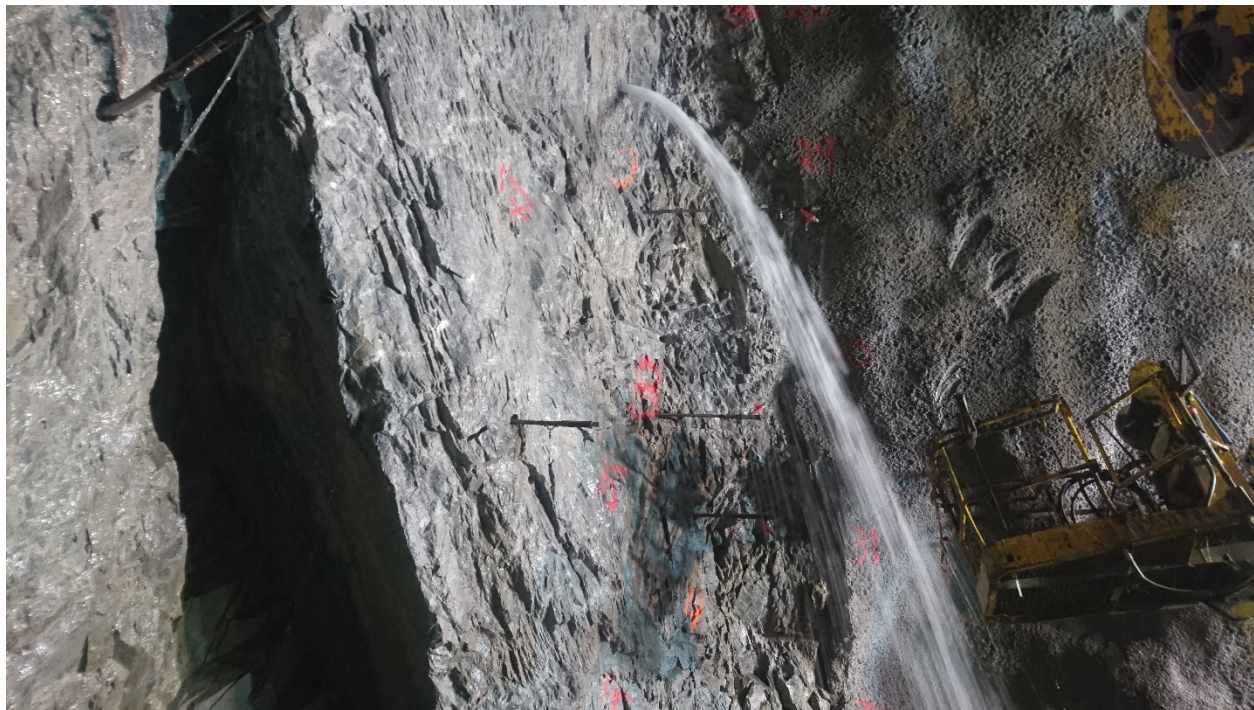
Figur 17 Hull i stoffen ved pel nr. 13292 som ble spruta inn (21. mai)

Det ble også bestemt å sprute inn hull i stoffen med 10m³ fiberarmert E1000 sprøytebetong for å forsterke gabbrogangen, se Figur 17.

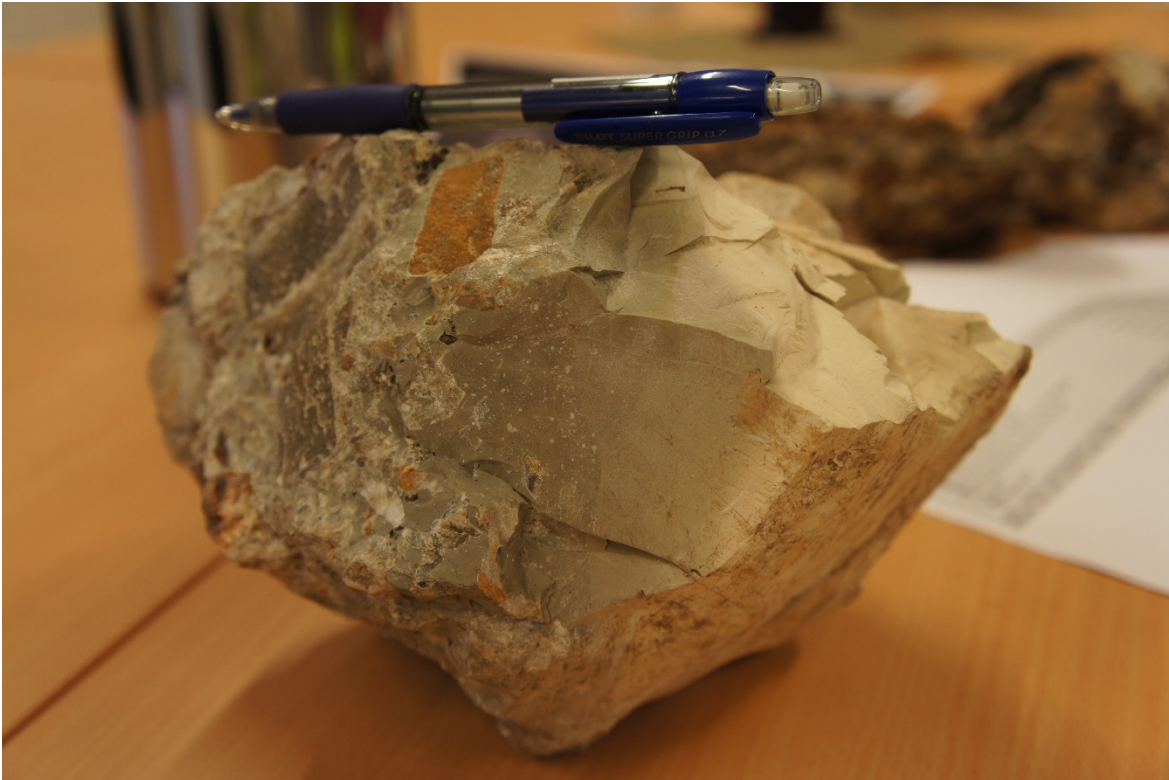
Figur 21 Injeksjonsement som er størknet i et åpent rom i svakhetssone (brenksjesonen)

Når man studerer strømning i forhold til trykk i denne skjermen, ser man at strømningen er veldig høy i forhold til trykket. Dette tyder på at det er store åpne kanaler som fylles. Dette kan også sees av bildet i Figur 21 som viser størknet injeksjonssement i en åpen sprekk/hulrom. Det er pumpet veldig lenge; i enkelte hull i over 2 døgn. Medregnet i pumpetiden er også pauser. I flere borhull er det tatt pauser på ca. 1 time i injeksjonen for å la borhullet "hvile". Når trykket økes øker også strømningen mye med en gang før det avtar raskt som forventet.

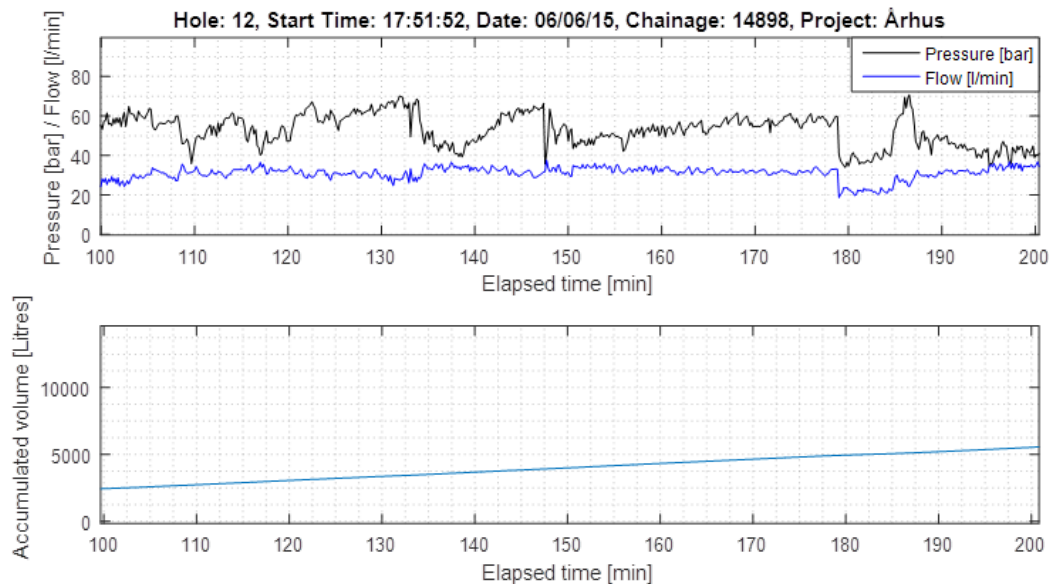
Figur 22 Eksempel på jekking i borhull 12

Det kan sees at det har skjedd jekking i bergmassen. Dette kan sees ved at trykket går ned samtidig som strømmingen enten er den samme eller går opp. Flere eksempel er vist i Figur 22.

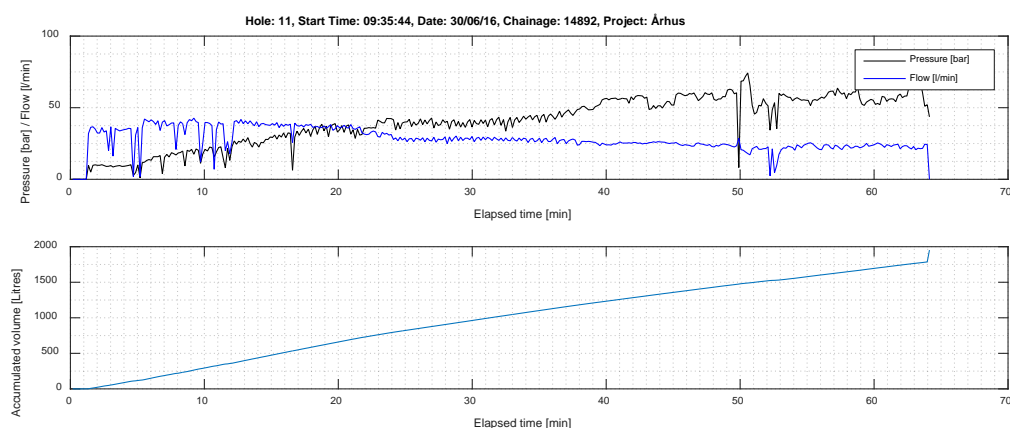
Figur 23 Eksempel fra borhull 11 i skjerm ved pel nr. 14892

Ved å studere strømnings- og trykkurver kan man se at det for flere borhull er en normal trykkoppbygging samtidig som strømmingen avtar. Men på enkelte borhull finnes det eksempler der trykket plutselig går ned samtidig som strømmingen fortsetter på samme nivå. Dette kan bety at det har vært jekking i borhullet. Eksempel på kurve er vist i Figur 23.

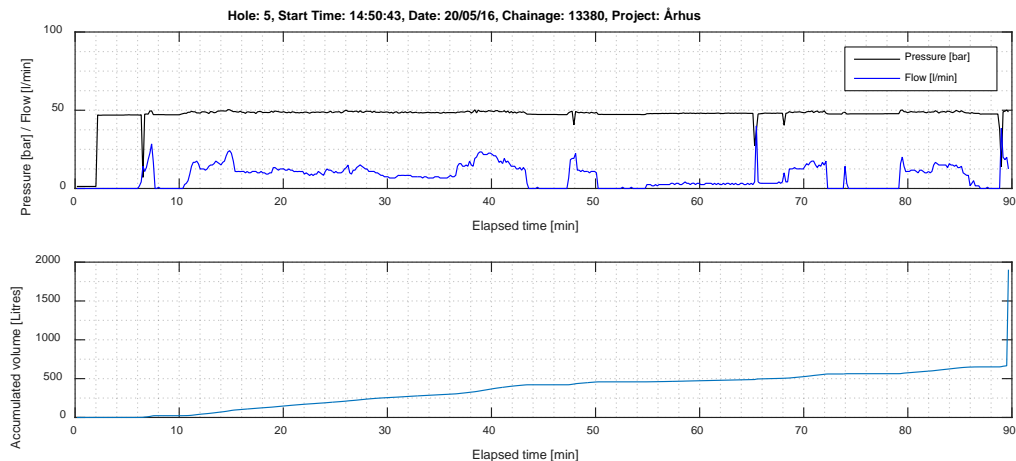
Figur 25 Eksempel fra borhull 5 i skjerm ved pel nr. 13380

Ved å studere strømningsforløp og trykkutvikling i noen utvalgte borhull kan man se at det i flere borhull er blitt injisert med trykk på rundt 50 bar over lang tid uten å oppnå høyere trykk. Samtidig er det tilfeller der strømmingen øker uten at trykket øker, og det kan tyde på jekking. Men det kan også være at trykket er satt til å være konstant på 50 bar og så har strømmingen blitt justert manuelt. Bestilt sluttrykk for skjermen var 90 bar. Et utdrag av injeksjonsforløpet i borhull 5 er vist i Figur 25. Det er ikke avslutningen av borhull 5 som er vist, dette er kun et lite utdrag av hele injeksjonsforløpet i borhull 5.
