Arkeologisk utgravning i Herregårdshagen 2023 Rapport

Herregårdshagen i Larvik

Saksnummer:	20/30198	Prosjektnummer:	
Kommune:	Larvik	Gnr./Bnr.:	3020/773
Rapportdato:	08.03.2024	Rapportansvarlig:	Julie Øhre Askjem, Bjørn Anders Fredriksen, Trude Aga Brun

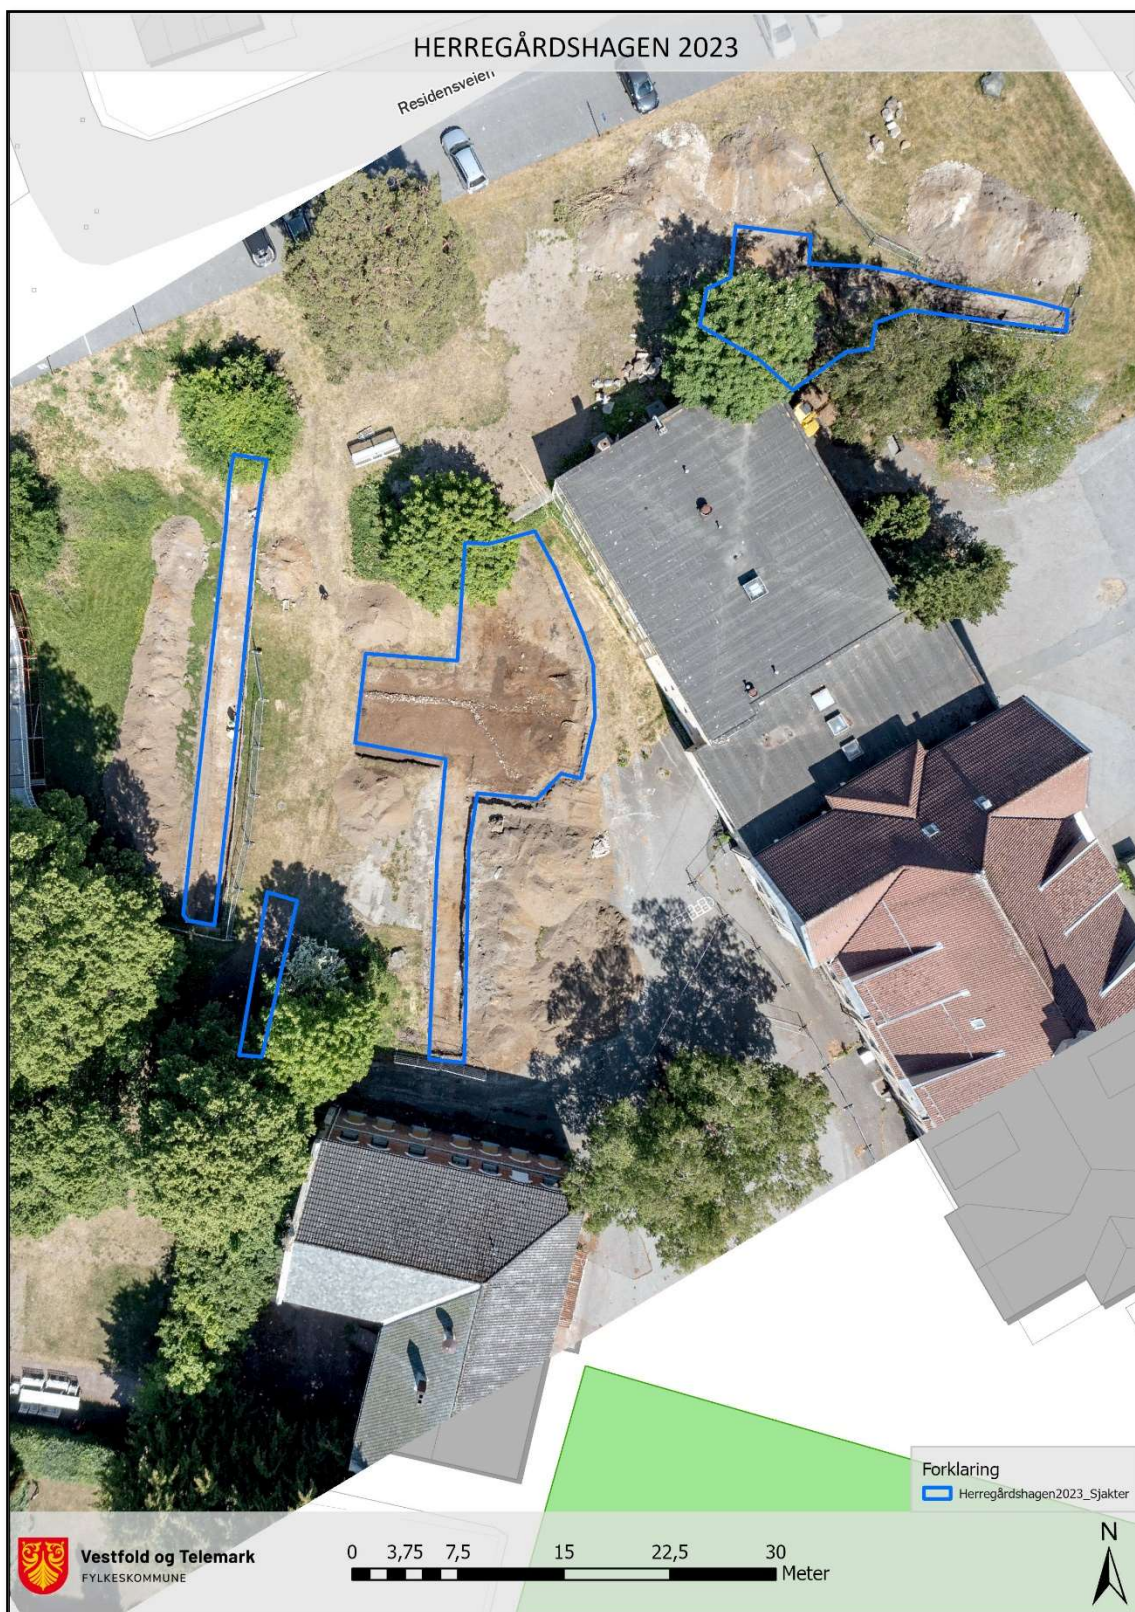
Figur 1. Dronefoto over undersøkelsesområdene i Herregårdshagen 2023, med de innmålte sjaktene markert med blått. (Sjaktene er georeferert til dronefoto, og matcher ikke fullstendig.) Foto: Rune Nordseter, Kulturarv, VTFK.

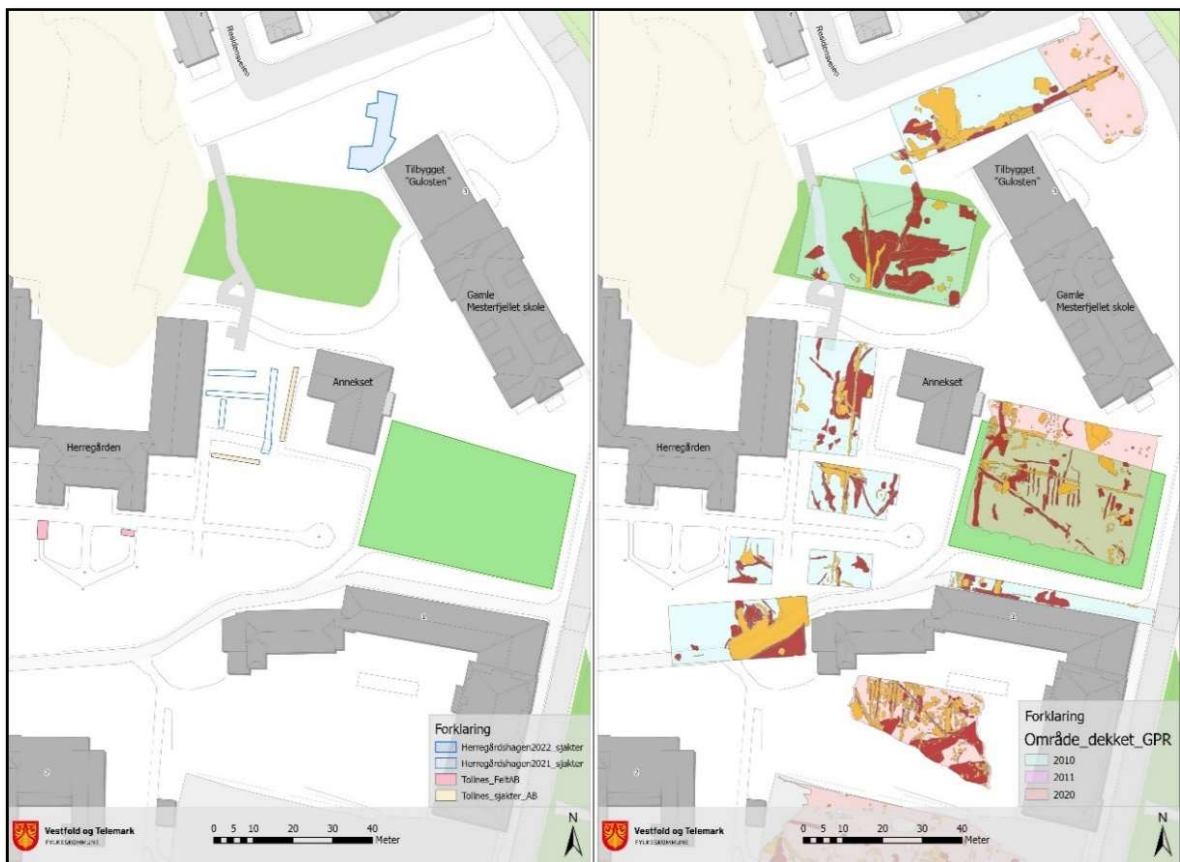
Figur 3. Oversikt over tidligere undersøkelser i Herregårdshagen. Åpne sjakter i kartet til venstre, georadarundersøkelser i kartet til høyre.

Det er gjennomført to undersøkelser med georadar (GPR) i området. Den første undersøkelsen ble foretatt i 2010, i samarbeid med LBI (Ludwig Boltzmann Institut) i Wien og Vestfold fylkeskommune. Den andre undersøkelsen ble gjennomført av Vestfold og Telemark fylkeskommune i 2020, da som fase 1 i Hagearkeologiprojektet på oppdrag fra Larvik kommune. Områdene som ble undersøkt var tilgjengelige åpne arealer mellom bygningene i området rundt Herregården. Det ble påvist et større antall anomalier, av både moderne og eldre art.

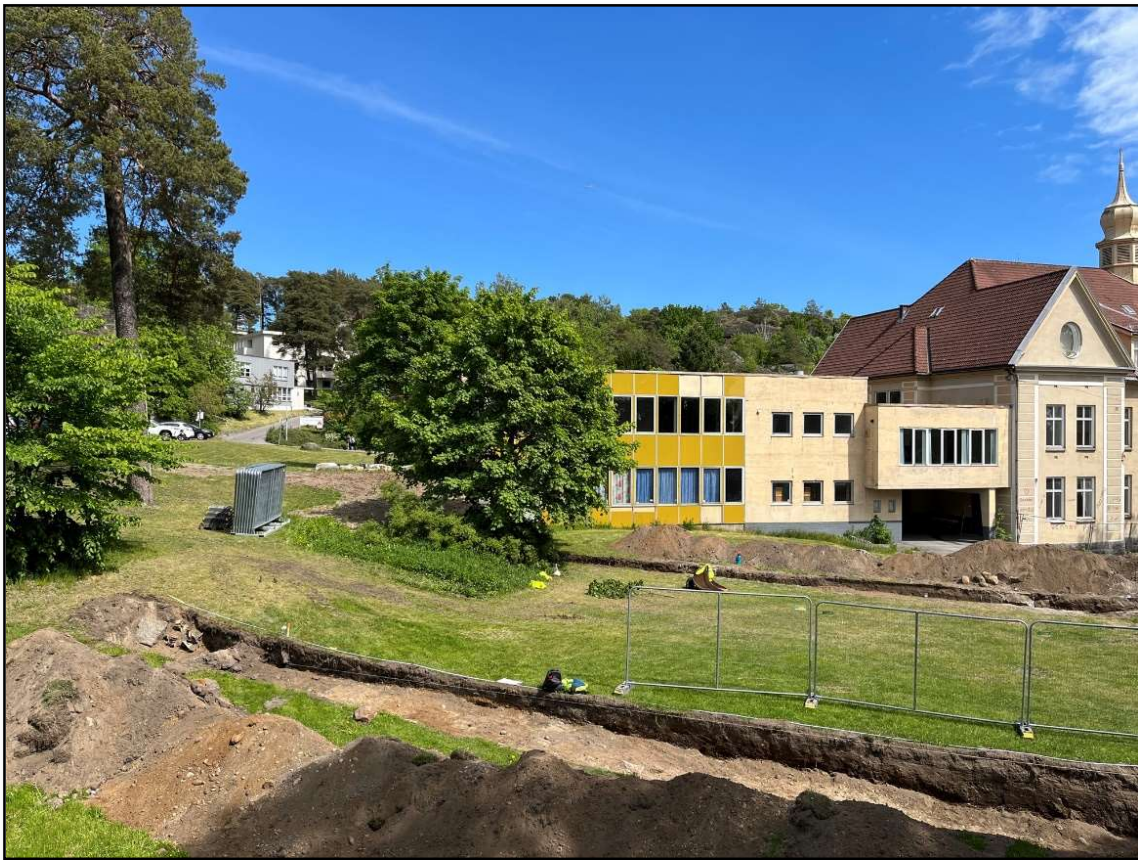
Figur 4. Foto av undersøkelsesområdet nord på plenen, vest for gamle Mesterfjellet skole. Sjakt 1 i forgrunnen, sjakt 3 lenger bak. Skolen, med det gule 1960-tallstilbygget «Gulosten», i bakgrunnen og parkeringsplassen i Residensveien bak til venstre. Foto: Trude Aga Brun, VTFK.

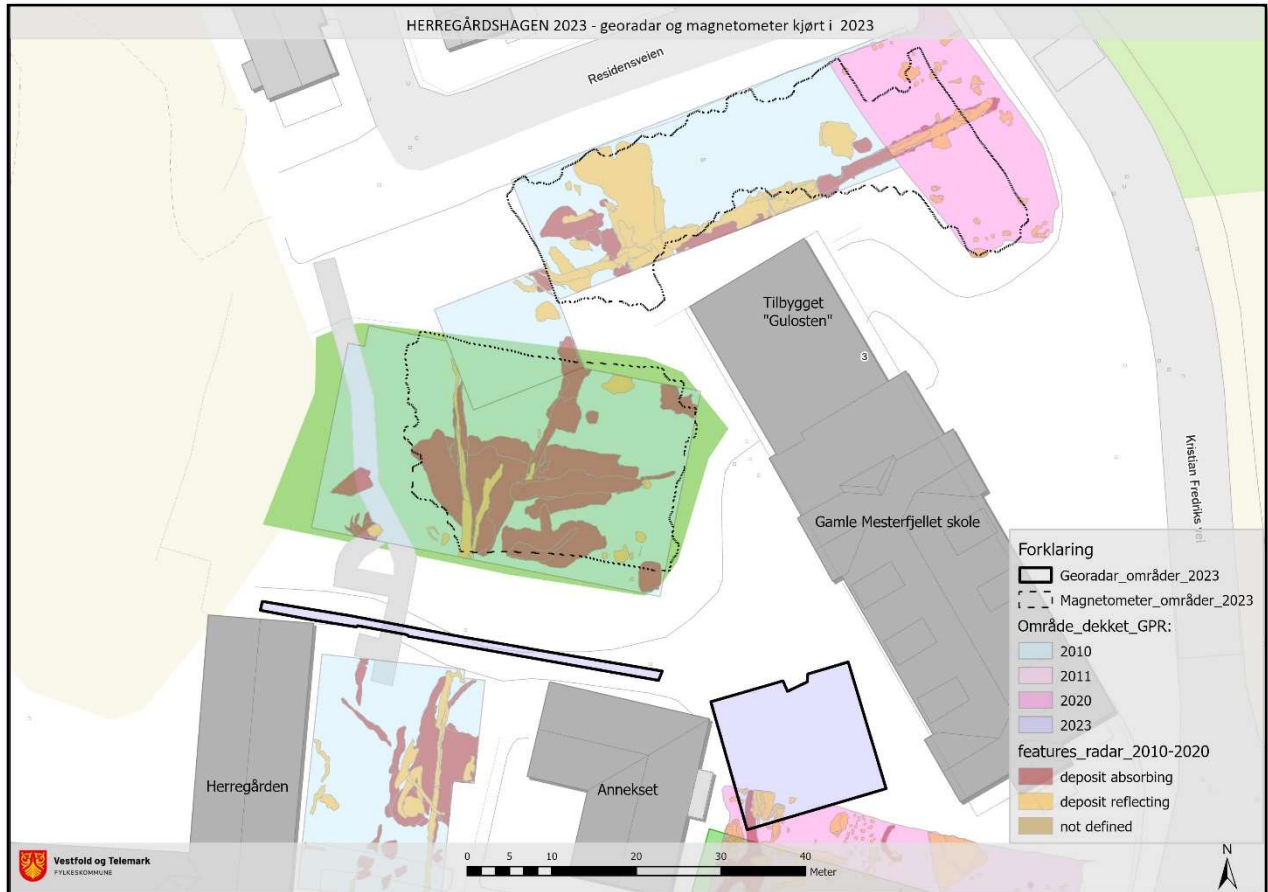
Figur 5. Feltene som ble undersøkt med georadar i 2023 er markert med svart heltrukket omriss, og magnetometer med svart stiplet omriss.

Før utgravningen startet i 2023, ble det undersøkt noen flere små områder med georadar, på steder som tidligere ikke hadde vært tilgjengelige. I tillegg ble det kjørt med magnetometer over noen felt som tidligere hadde vært kjørt med georadar. Christer Tonning fra VTFK gjorde undersøkelsene. Det ble gjort funn av noen få anomalier, men ikke noen som tydelig kan knyttes til barokkhagen. Områdene som ble kjørt i 2023 er markert i figur 5 under.

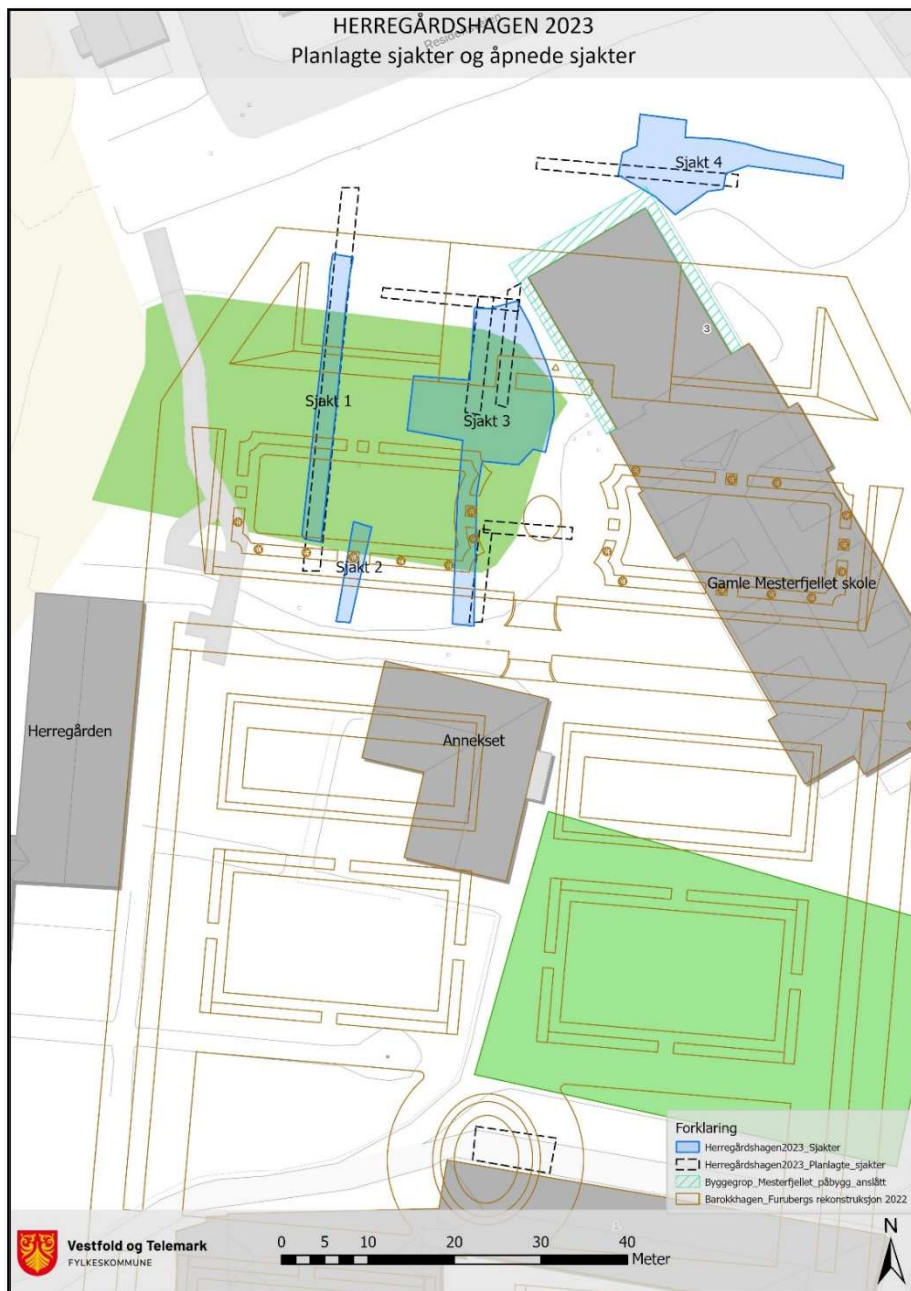
Figur 6. Oversiktskart med de planlagte sjaktene (stiplet) og plasseringen av de åpnete sjaktene (blå). Furubergs rekonstruksjon er markert med brune linjer.

Med bakgrunn i resultater fra de tidligere undersøkelsene, ble det før utgravningens oppstart plukket ut områder som var aktuelle for undersøkelse i 2023. Disse er markert med svart stiplet linje i figur 6 under. Siden vi dette året hadde 2 uker til rådighet, ble den første uken satt av til undersøkelse av den store plenen mellom Herregården og Gyldenløves steinslott, på vestsiden av skolebygget. Her antar man at Banketten har ligget. Den andre uken var det planlagt graving etter mer av steinslottet, nordnordøst for skolebygget. Sjaktene som faktisk ble åpnet i løpet av utgravningen er markert med blått i samme figur.

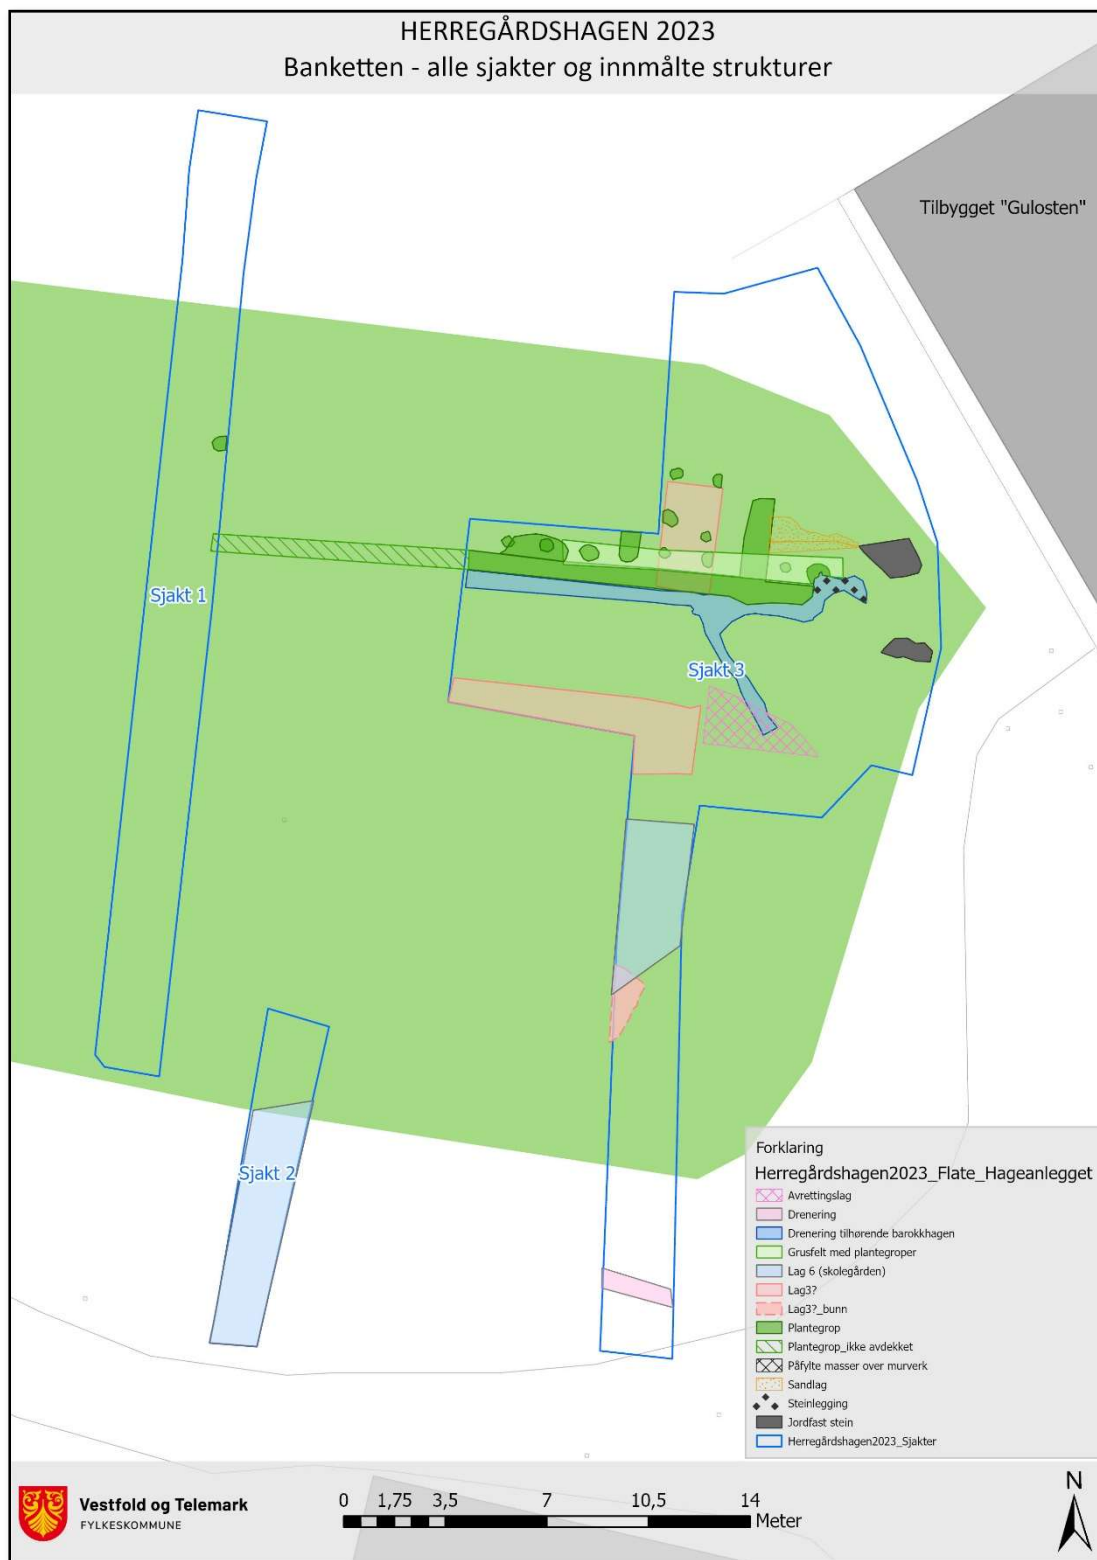
Figur 7. Oversiktskart over alle innmålte sjakter og strukturer på Banketten.

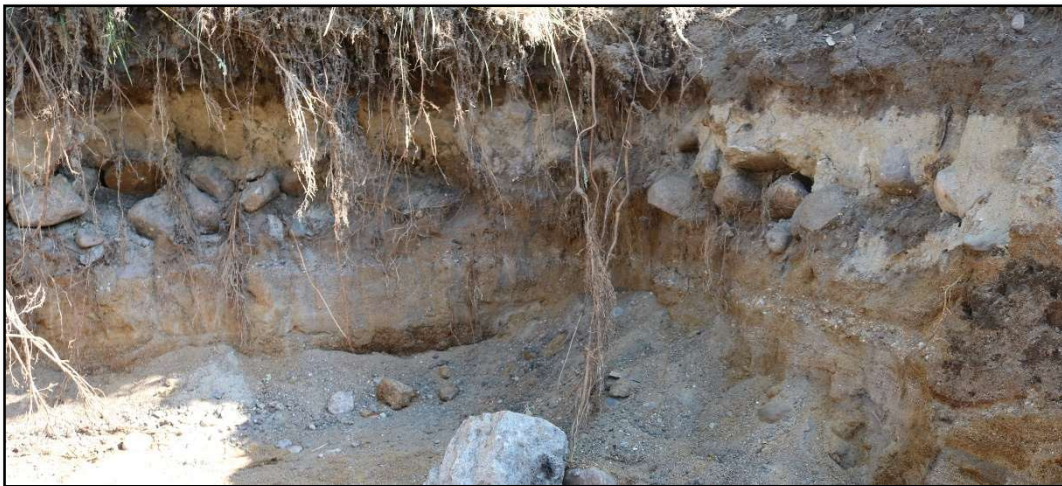
Figur 9. Deler av veien fra 1932 er synlig som kulesteinslag med lyst sandlag oppå.

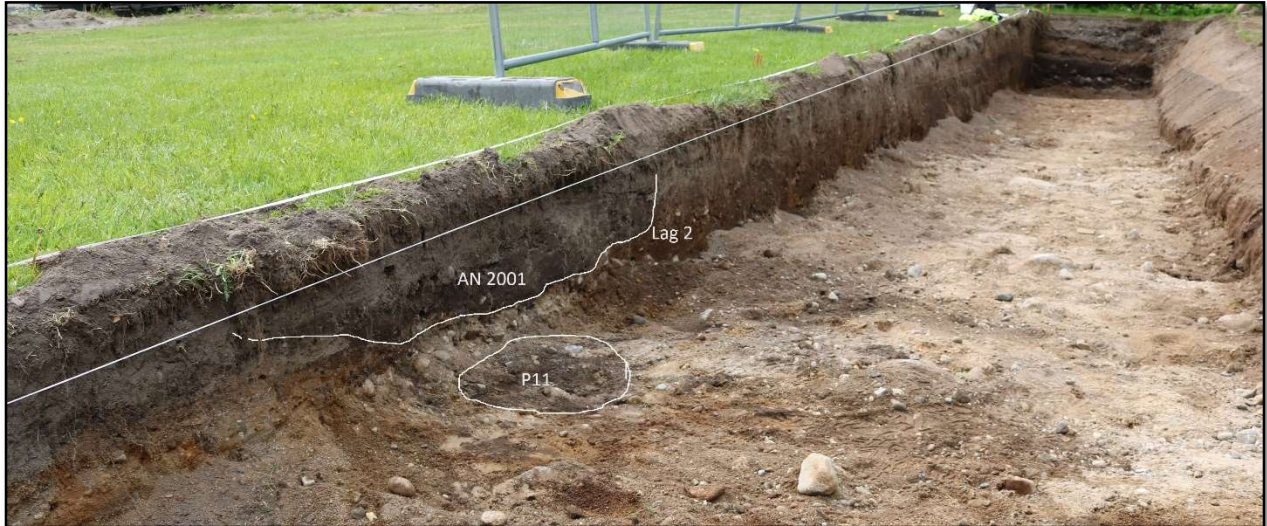
Figur 10. Nedgravningen AN2001 markert i profilen. Plantegropen P11 som var synlig i bunnen av sjakten er også markert.

Mellom 9,5-10,7 meter var det en nedgravning AN2001 (markert med «1900-tall» på profiltegningen), med masser som inneholdt moderne gjenstander, og rett sør for denne starter lag 2.

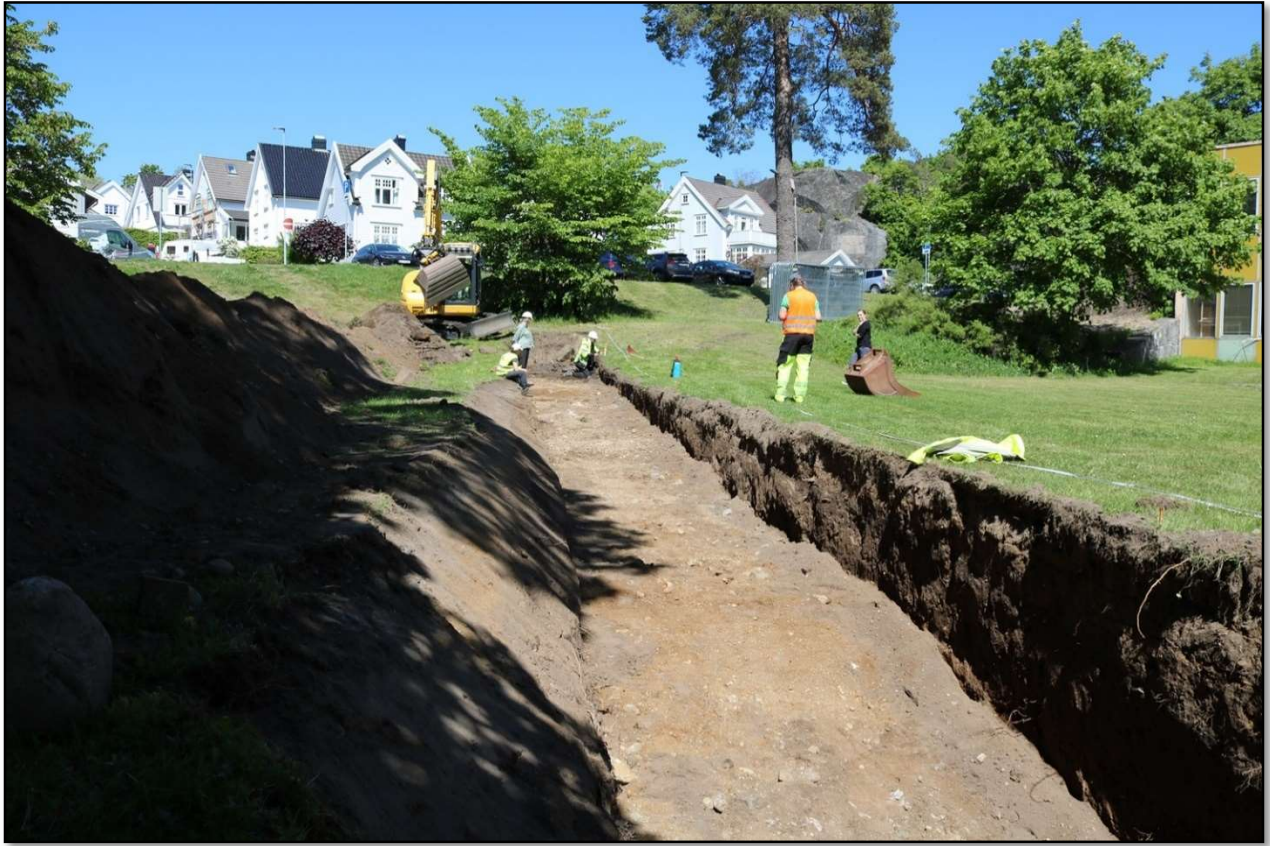
Figur 11. Sjakt 1 sett fra sørenden og nordover. I bakgrunnen boligene i Residensveien. Undergrunnen er gulbrun morenesand og -grus. Foto: Aleksander Oxholm, Vestfoldmuseene.

I foto i figur 11 under, står arkeologen med oransje vest omtrent der Lag 2 blir tykkere. Laget strekker seg helt ned til sørenden av sjakt 1.

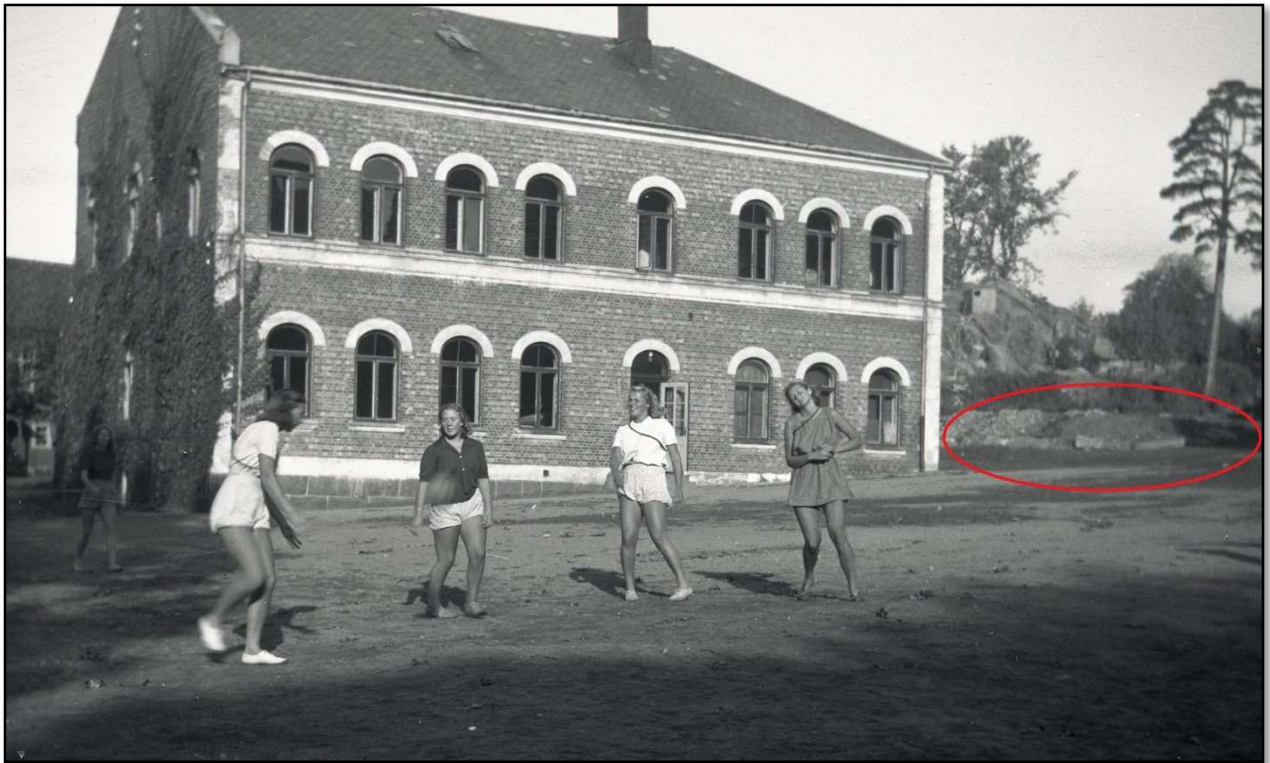
Figur 14. Historisk foto fra skolegården ved Mesterfjellet skole. Bygget i bakgrunnen kalles Annekset. Herregårdens østre fly kan skimtes helt i bakgrunnen til venstre. Innenfor den røde sirkelen ser vi påfyllingen nederst på det som nå er en gressflate. Foto: Fra Vestfoldmuseenes arkiv.

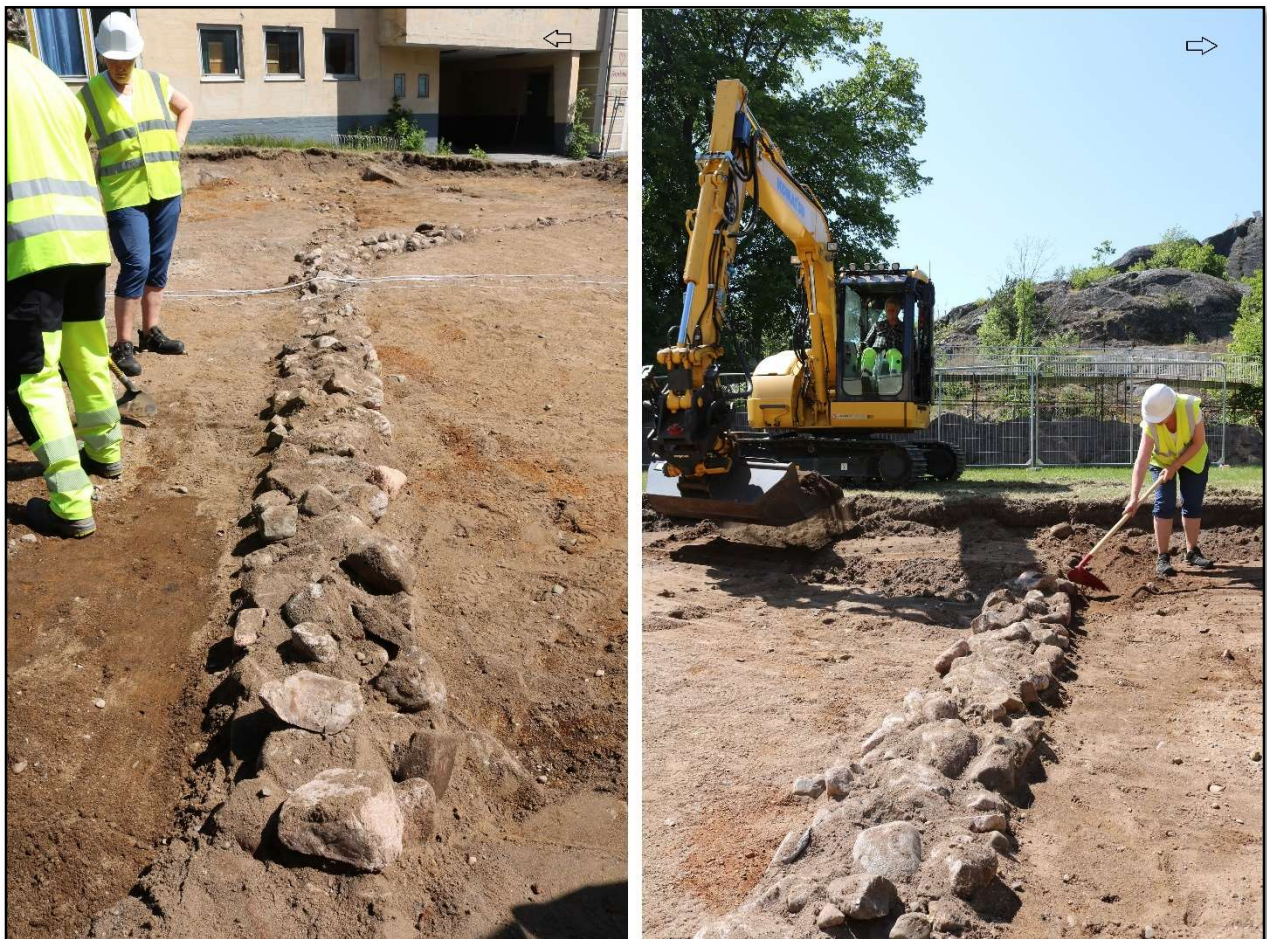
Figur 15. Detaljbilder av dreneringsgrøft D1. Særlig bildet til høyre viser hvor mye påfylt sand som måtte fjernes i området før restene av plantegropene fra barokkhagen ble synlige. Strukturene blir synlige først 10-12 cm under toppen av dreneringsgrøften. Foto: Aleksander Oxholm, Vestfoldmuseene.

Over store deler av sjakt 1 oppe på flaten lå det et rødbrunt sandlag, (avrettingslag?) og deler av dette måtte fjernes før vi fant spor etter barokkhagen i undergrunnen. Det tyder på at det er gjort større inngrep og påfyllinger også i nyere tid. I det høyre bildet i figur 15 under kan man se hvor mye av sandlaget som måtte fjernes, også ned under toppnivået av dreneringsgrøften D1 (se flg kapitler), noe som indikerer hvor lite som egentlig er igjen av strukturene fra barokkhagen etter moderne inngrep i området.

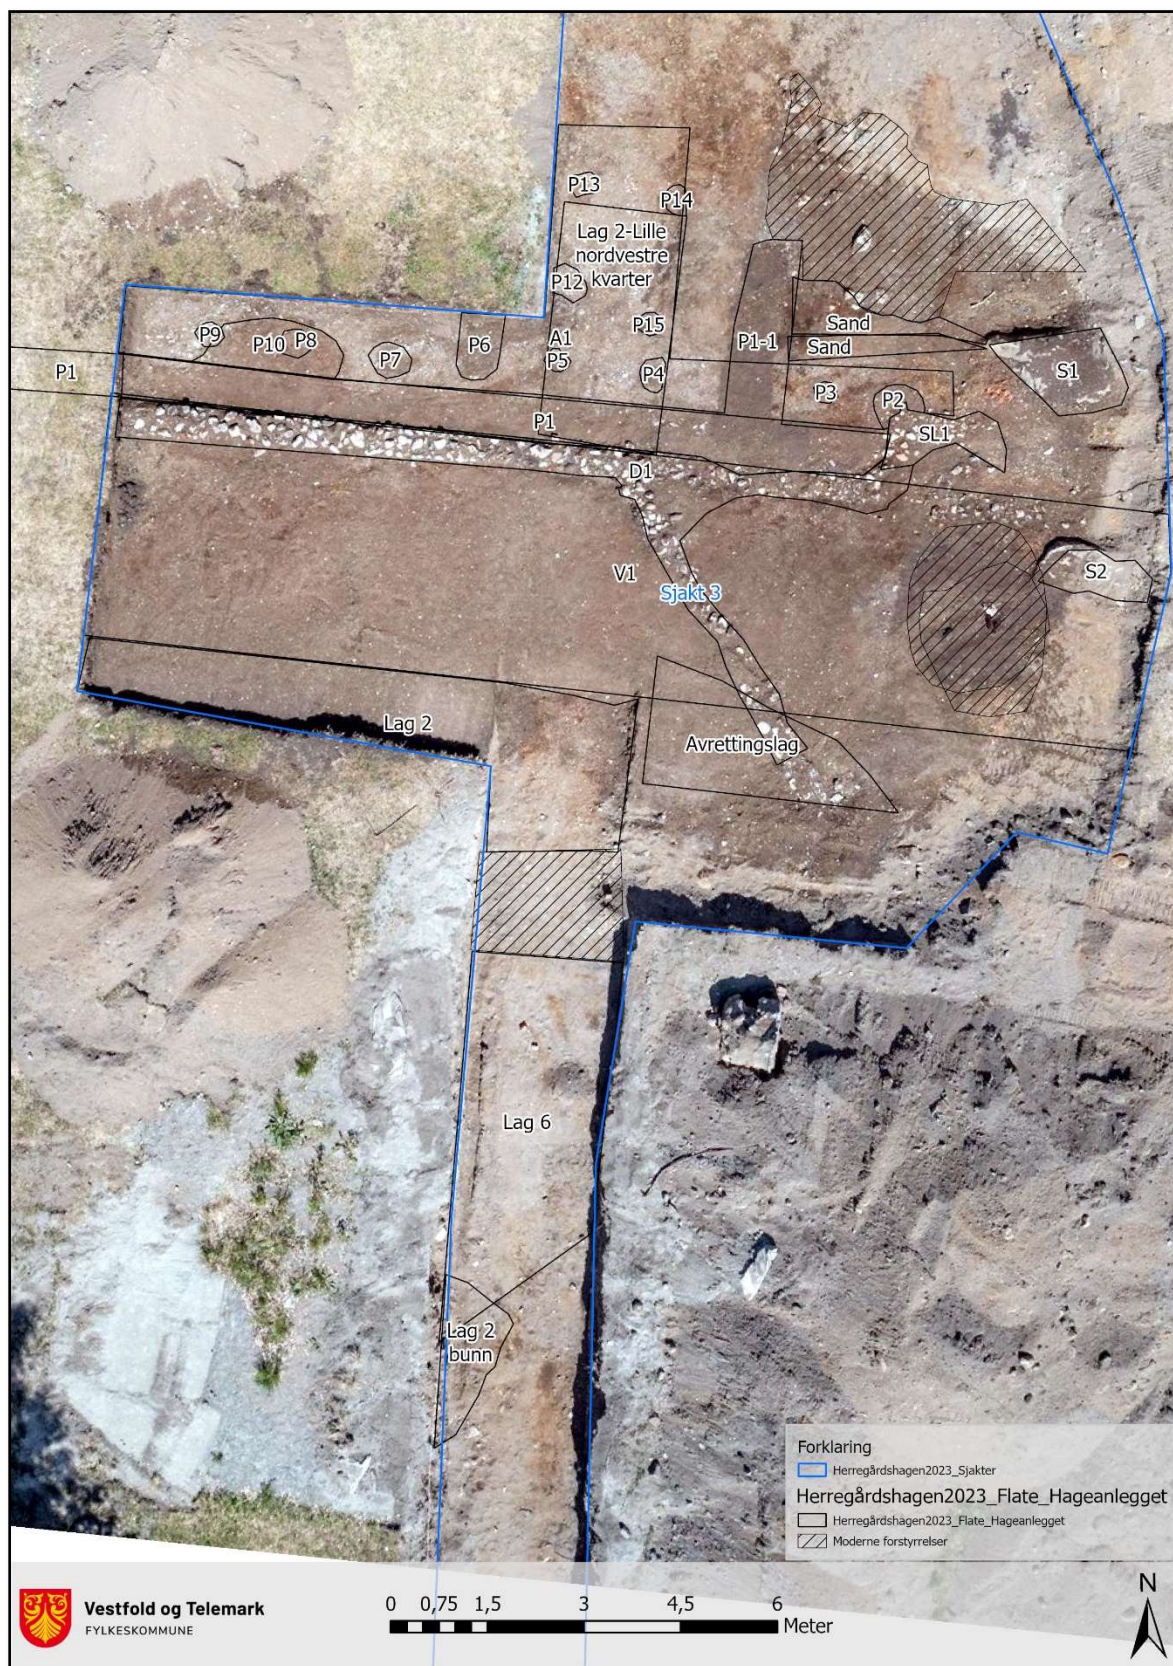
Figur 17. Sjakt 3 – dronefoto georeferert til innmålte strukturer. Foto: Rune Nordseter, VTFK.

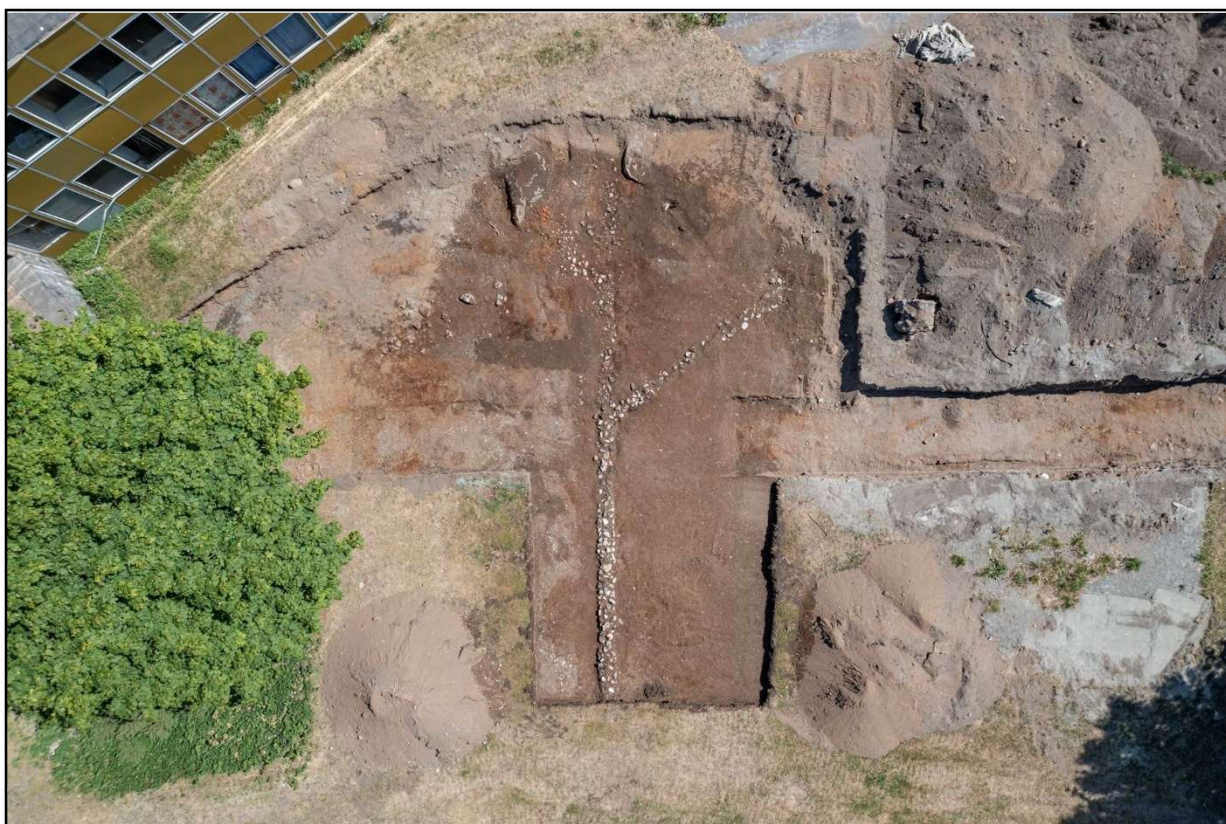
Figur 18. Dronefoto av øvre del av sjakt 3, med D1 sentralt i bildet. Foto: Rune Nordseter, VTFK. Øvre del av bildet er mot øst.

Det var spor etter naturgrus oppå dreneringen vi avdekket. Partikkelstørrelsen på grusen er samme som finnes i undergrunnen litt lengre nord i utgravingsfeltet. Dreneringsgrøften var formet som en skjev, høyrebøyd Y, der den høyre «armen» gikk i sørøstlig retning med litt fall. Formen kan ses på foto under.

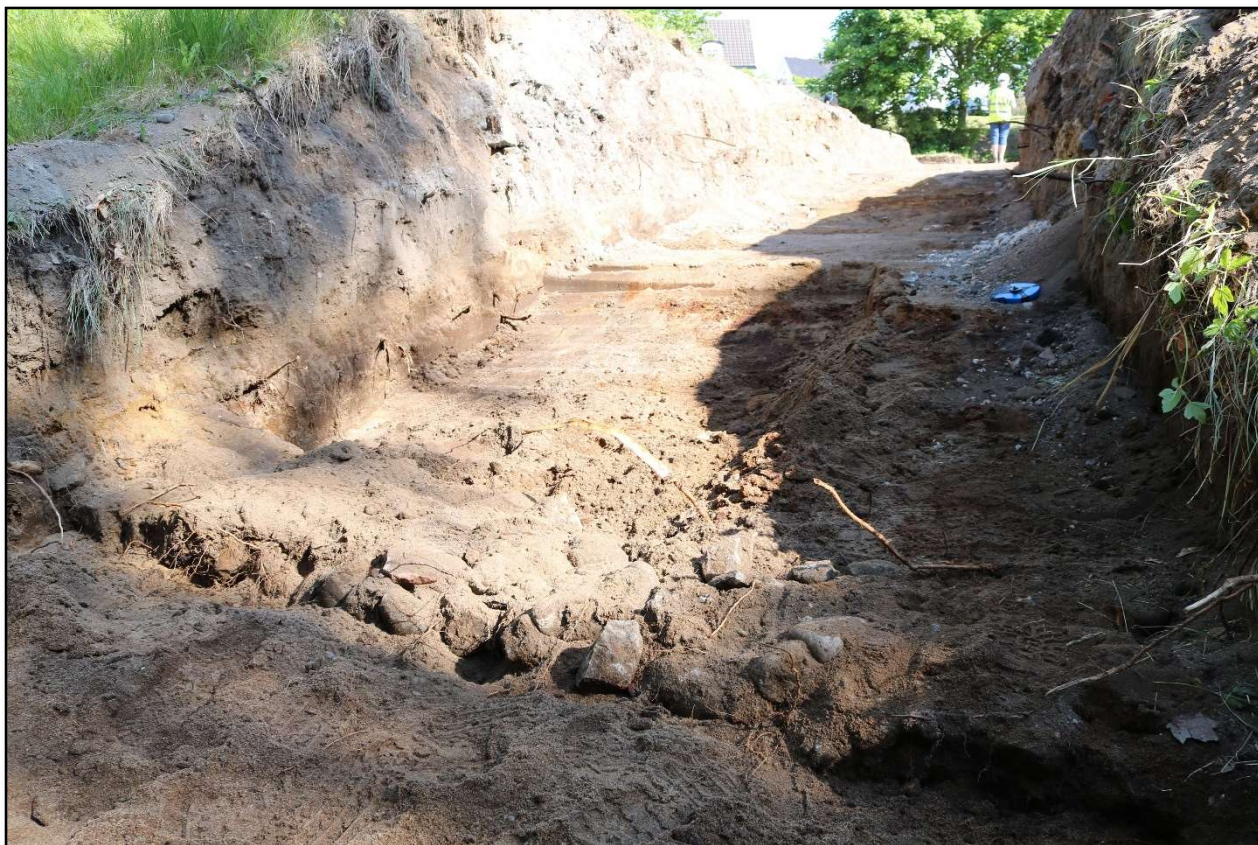
Figur 19. Dreneringsgrøft D2 nederst (lengst sør) i sjakt 3, sett mot nord. Foto: Aleksander Oxholm, Vestfoldmuseene.

D2: Lengst sør i sjakt 3 påviste vi en annen eldre dreneringsgrøft, med samme oppbygning som D1. Denne lå i vestnordvest-østsørøstlig retning, og ble kun avdekket innenfor den åpne sjakten. Det var derfor ikke mulig å avgjøre om denne grøften henger sammen med strukturer tilhørende barokkhageanlegget, men dette vil være en mulighet å undersøke ved senere utgravninger.

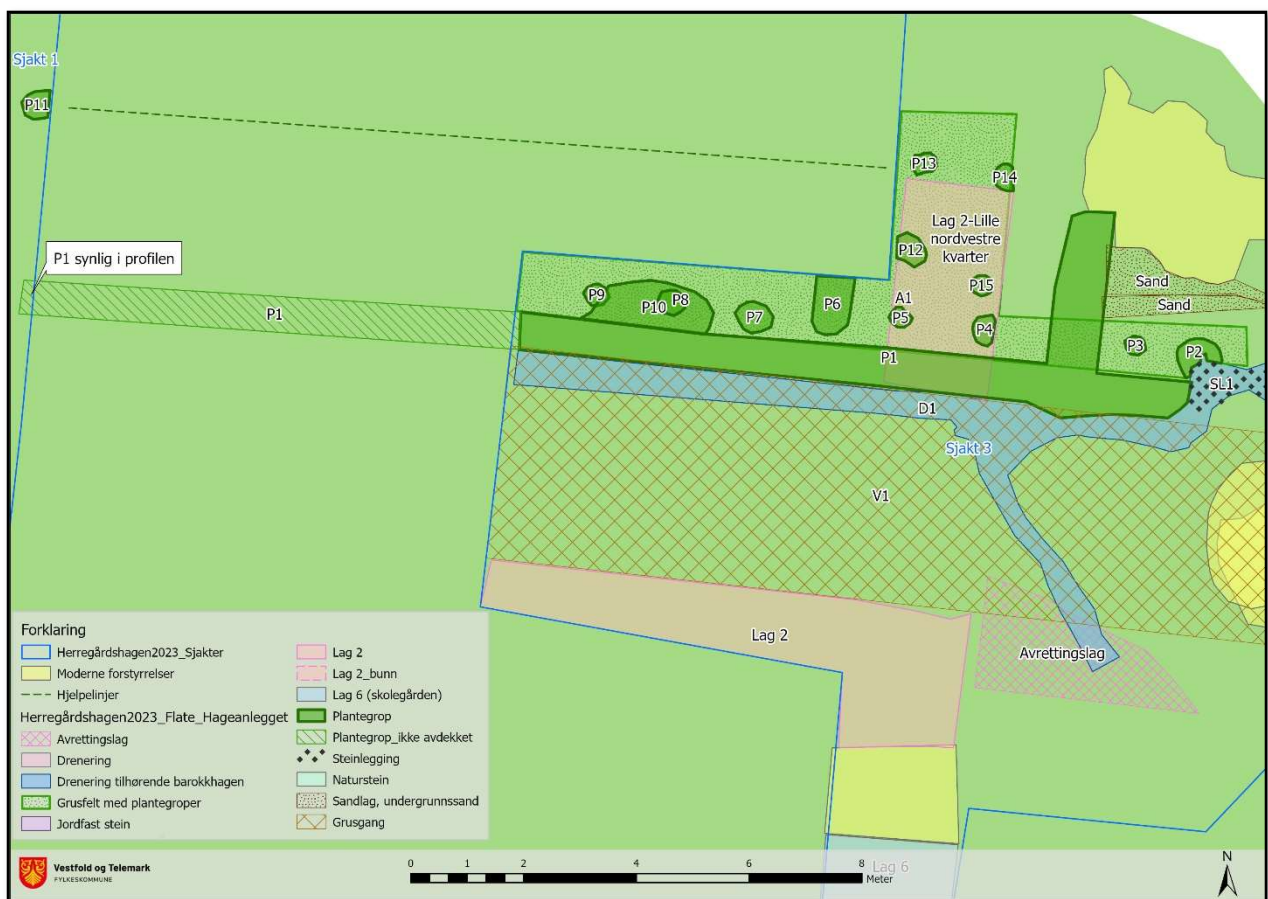
Figur 20. Kart som viser plantegropene.

11 av plantegropene var runde eller ovale og plassert i rekker, både nord-sør-gående og øst-vestgående. De var gjennomsnittlig ca 45 cm i diameter. I tillegg lå det en plantegrop av samme type (P11) i sjakt 1, og den lå på linje med P13 og P1. Se figur 20 under.

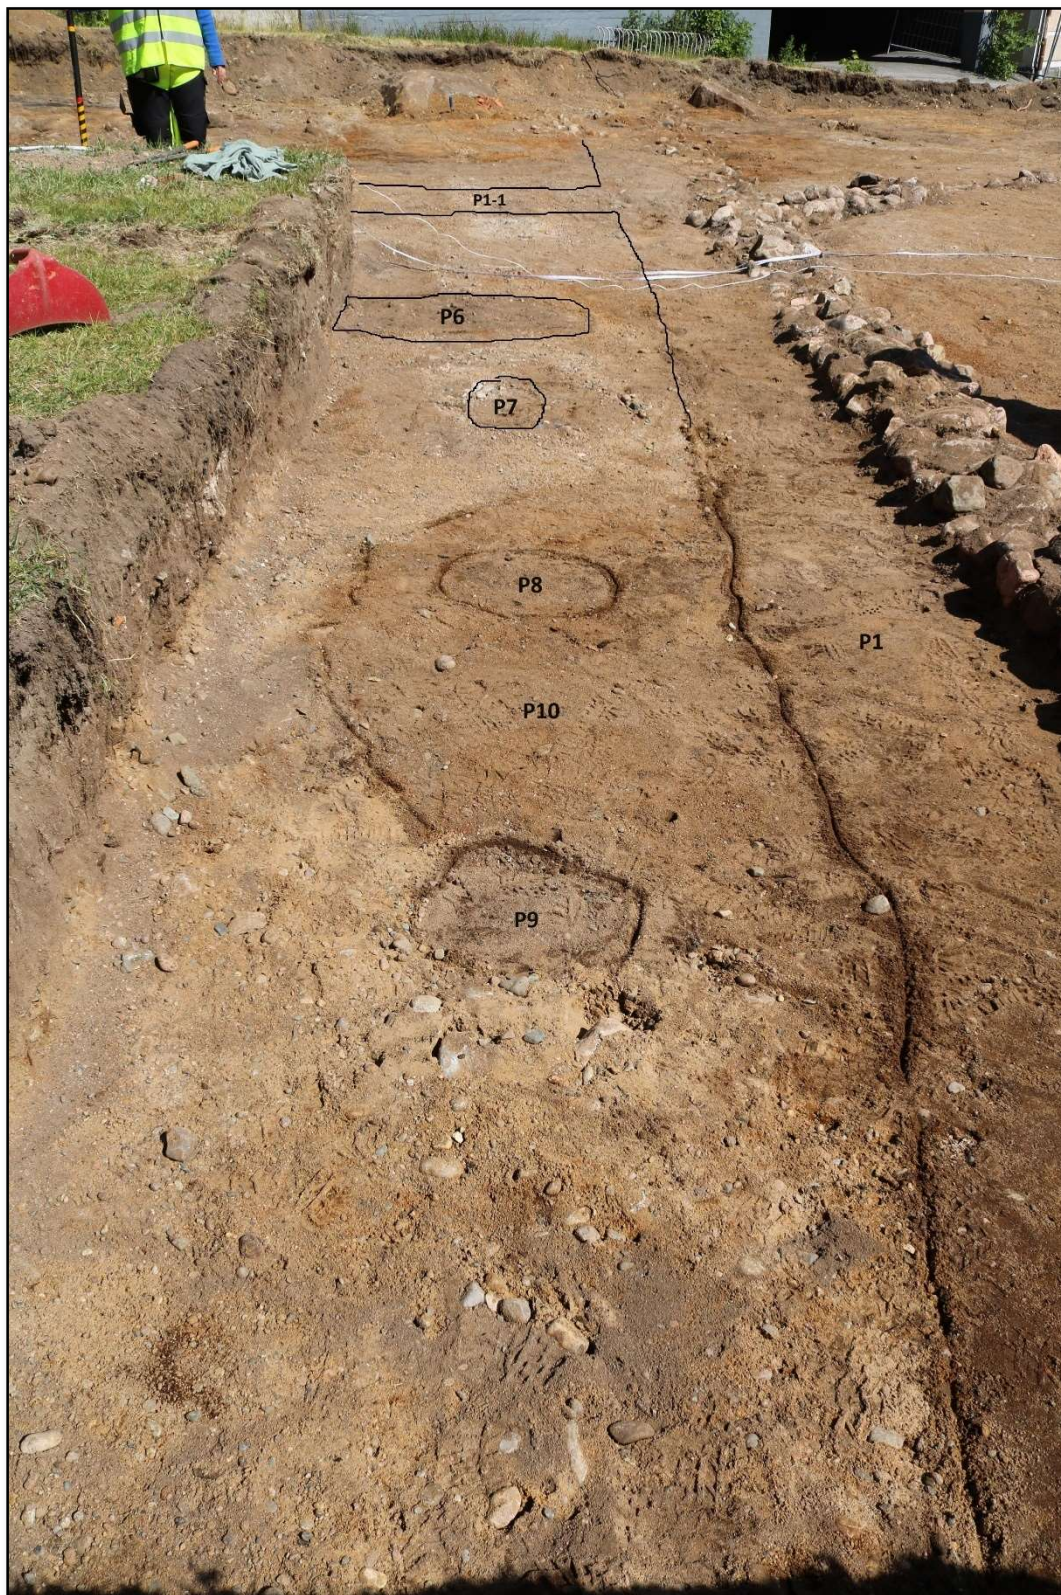
Figur 21. Foto av plantegroper i sjakt 3, markert med omriss og nummer. De ligger innenfor grusfeltet A1. Foto: Aleksander Oxholm, Vestfoldmuseene. Tilpasninger Julie Askjem, VTFK

Struktur A1 består av et grusfelt med lys morenegrus som ligger langsmed nordsiden av plantegrop/bed P1. Innenfor grusfeltet ligger plantegropene P2, P3, P4, P5, deler av P6, P7, P8, P9 og P10. Avdekket lengde øst-vest var ca 13 meter, og bredden mellom 0,8 og 1,2 meter. «Utstikkeren» mot nord er avdekket i 4,35 meters lengde og 2 meters bredde.

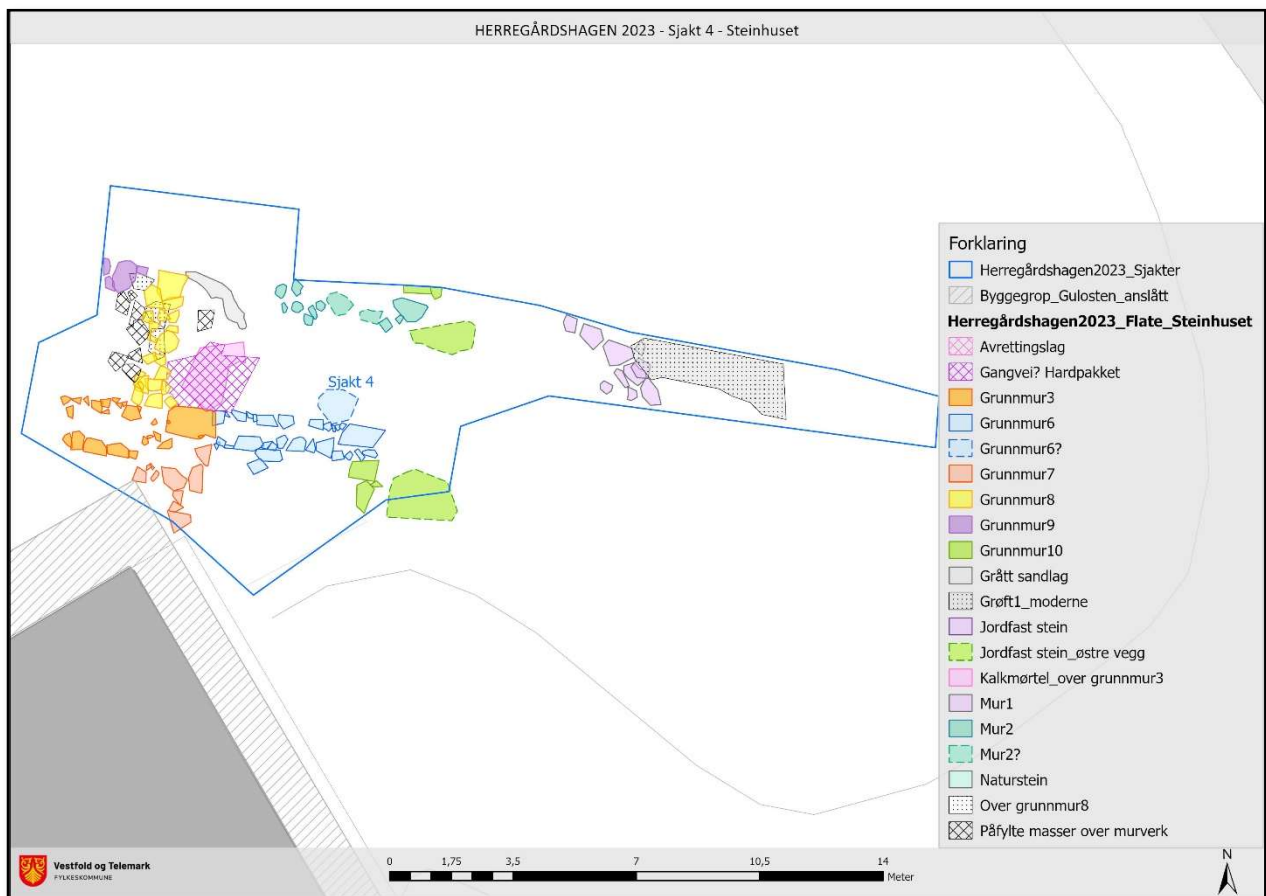
Figur 22. Oversiktskart over hele sjakt 4 med alle innmålte murer fra steinslottet 2023. Fargekodingen på steinene henviser til hvilken mur det gjelder – se forklaringsnøkkelen til høyre og figur 23 på neste side.

I sjakt 4 ble det avdekket flere murer. Figur 22-23 under viser kart over sjakten med alle innmålte funn. Alle murene fikk eget navn/nummer, og er fargemarkert individuelt. Nummereringen er fortsatt fra 2022-utgravningen, som hadde Grunnmur 1-5. I 2023 påviste vi en ny del av Grunnmur 3, samt Grunnmur 6-10. I tillegg fant vi noen noe mer rufsete murliknende strukturer, trolig mer moderne, som fikk navnene Mur 1-3. Enkeltvis beskrivelser av murene kommer i underkapitler 5.4.1-5.4.6.
