Arkeologisk utgravning i Herregårdshagen 2023 Rapport

Herregårdshagen i Larvik

Saksnummer:	20/30198	Prosjektnummer:	
Kommune:	Larvik	Gnr./Bnr.:	3020/773
Rapportdato:	08.03.2024	Rapportansvarlig:	Julie Øhre Askjem, Bjørn Anders Fredriksen, Trude Aga Brun

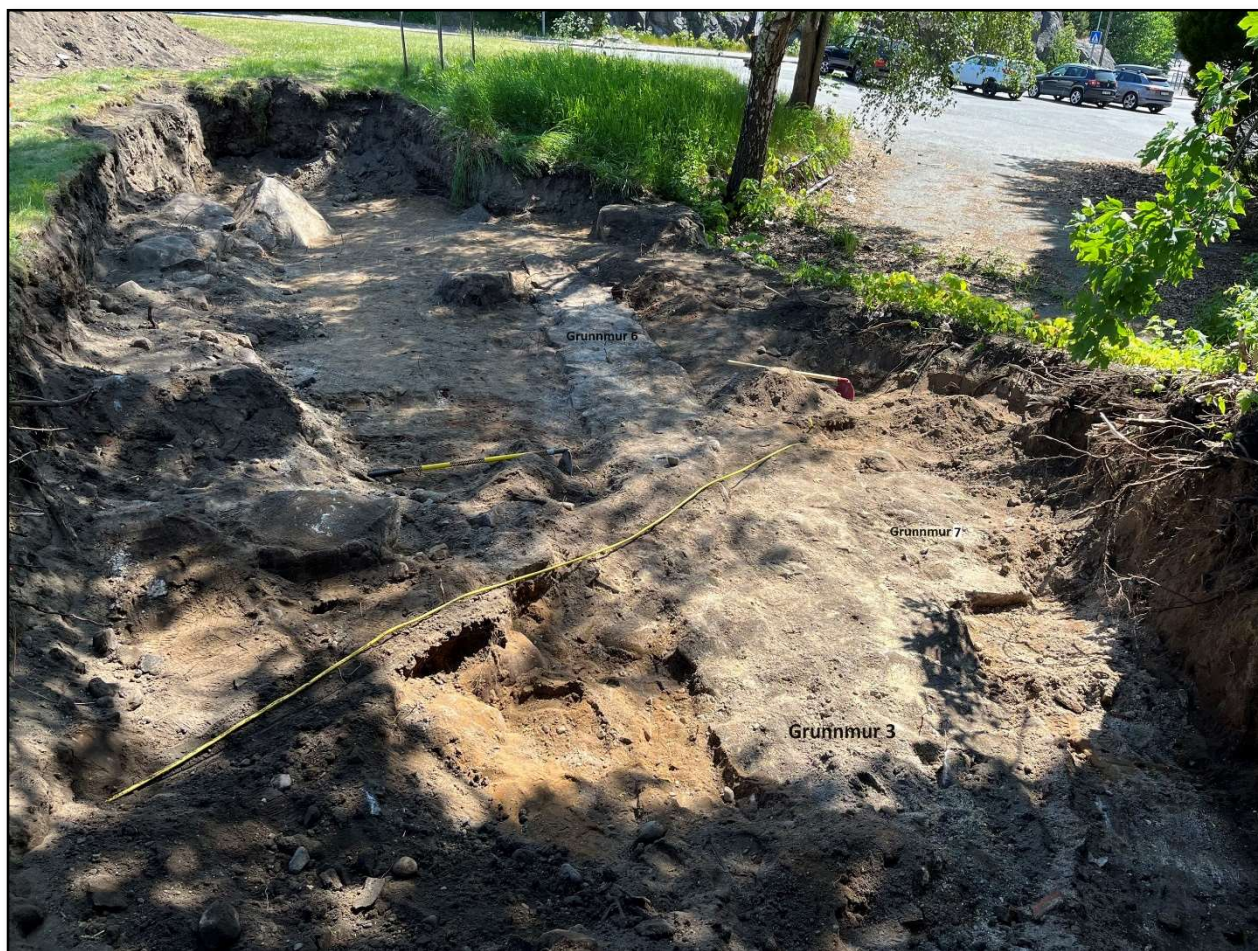
Figur 24. Oversikt over murene i sjakt 4 sett mot øst, med Grunnmur 3 lengst i forgrunnen. Bakover, i forlengelsen av Grunnmur 3, ligger Grunnmur 6. En gul telefonkabel ligger på skrå over murene, i en grøft som trolig stammer fra 1980-tallet. Foto: Julie Askjem, VTFK.

Kassemurt, en del store stein. Største synlige stein ca 1,5 x 0,75 m. Muren går i øst-vestlig retning. Den hører sammen med – og er østre ende på – Grunnmur 3 fra 2022-utgravningen. Denne muren var noe av det siste som ble avdekket, og det lå mye moderne jordmasser over. I toppen var det et kraftig lag med kalkmørtel.

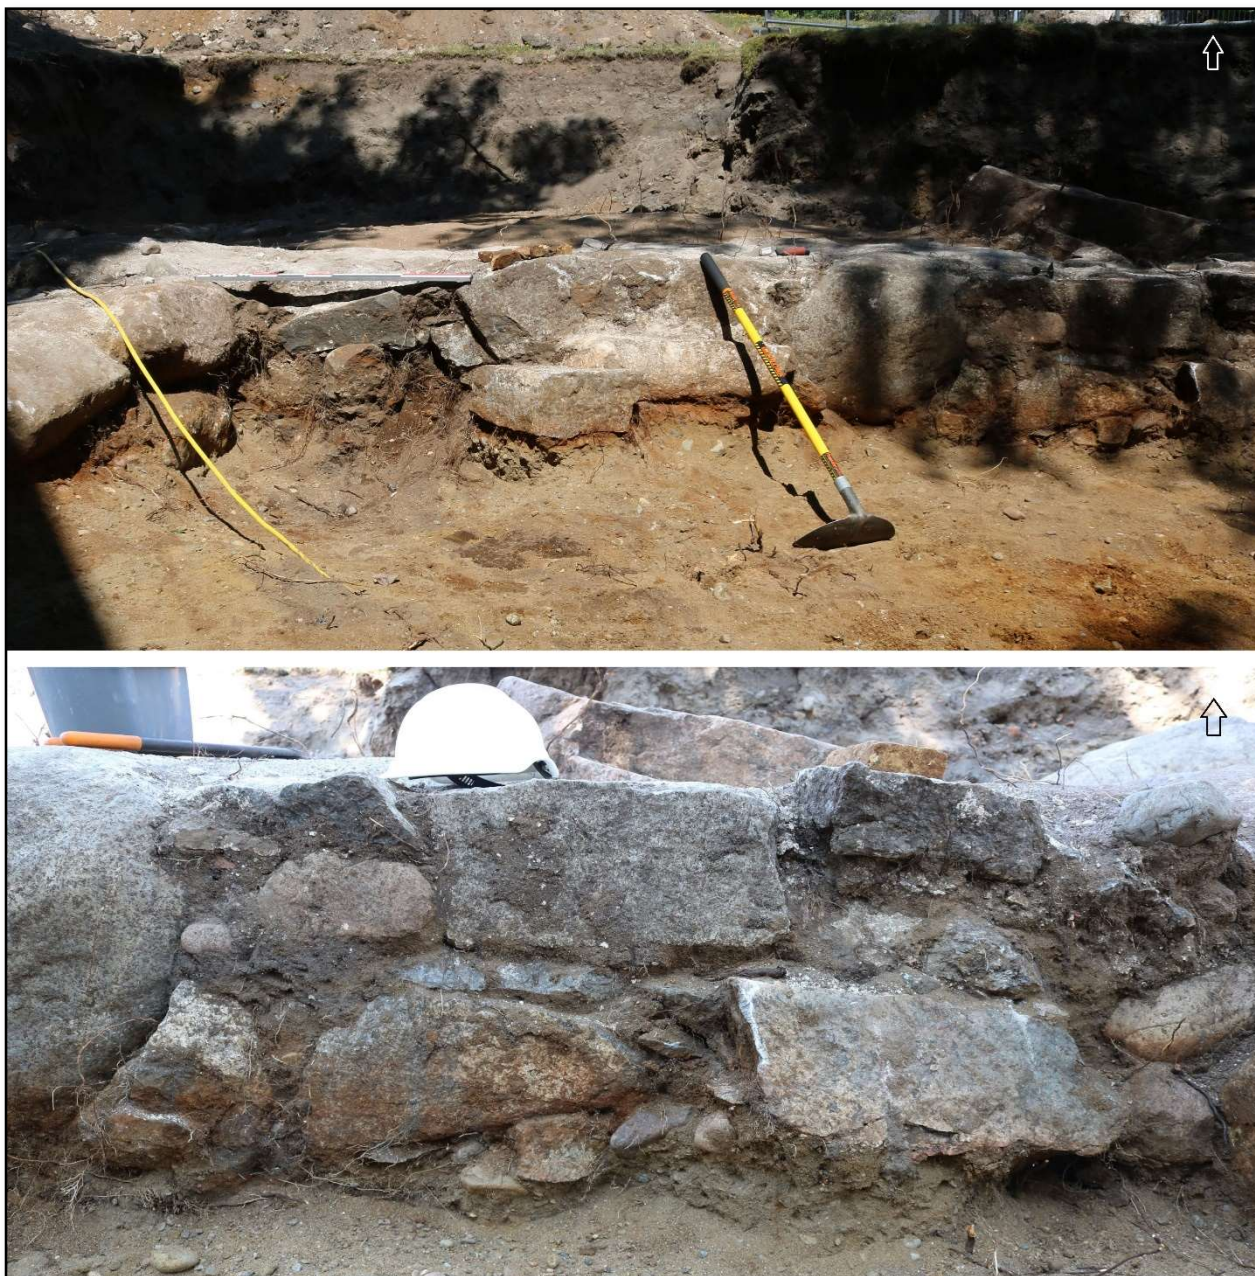
Figur 25. Øverst: Den utgravde sørsiden på Grunnmur 6, med trappesteinene til venstre for krafsa. Nederst: Detaljfoto av sørsiden på Grunnmur 6, området som er litt til høyre for krafsa i øverste bilde. Bildene er tatt mot nord. Foto: Aleksander Oxholm, Vestfoldmuseene.

Kasemurt, noen store stein, mest naturstein med flate sider. Største stein 1,2 x 0,6 m. Muren ligger i øst-vestlig retning. Den løper østover fra østenden av Grunnmur 3, men er betraktelig smalere enn denne. I sørkanten på Grunnmur 6 ble all jord fjernet ned til bunnen av muren/undergrunnsanden, og det ble påvist to steiner med flat overside som lå som trappetrinn utover fra muren mot sør.

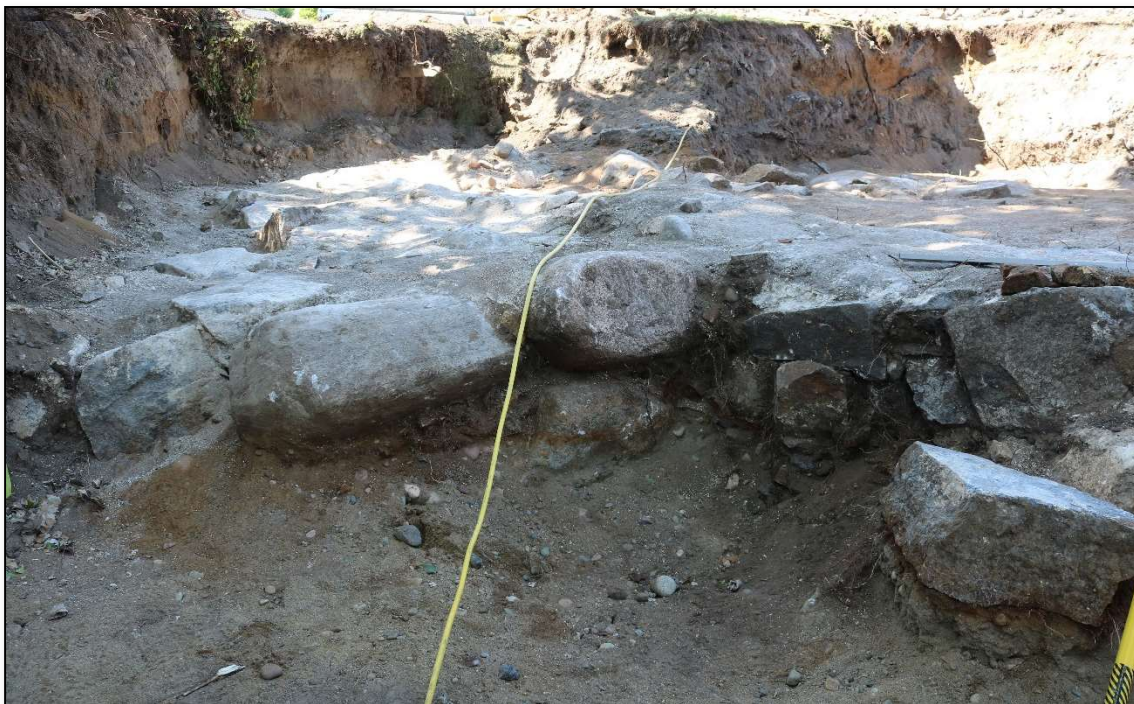
Figur 26. Grunnmur 7 til venstre i bildet. Foto mot VNV. Foto: Aleksander Oxholm, Vestfoldmuseene.

Retning nord-sør, sørover ut fra østre hjørnet på Grunnmur 3, og rett mot nordøstre hjørne av «Gulosten». Om noe - ikke mer enn maksimalt 1,5 meter til igjen av denne under jordmassene inn mot bygningen. Muren er kraftig og har liknende dimensjoner som Grunnmur 3 og Grunnmur 1.

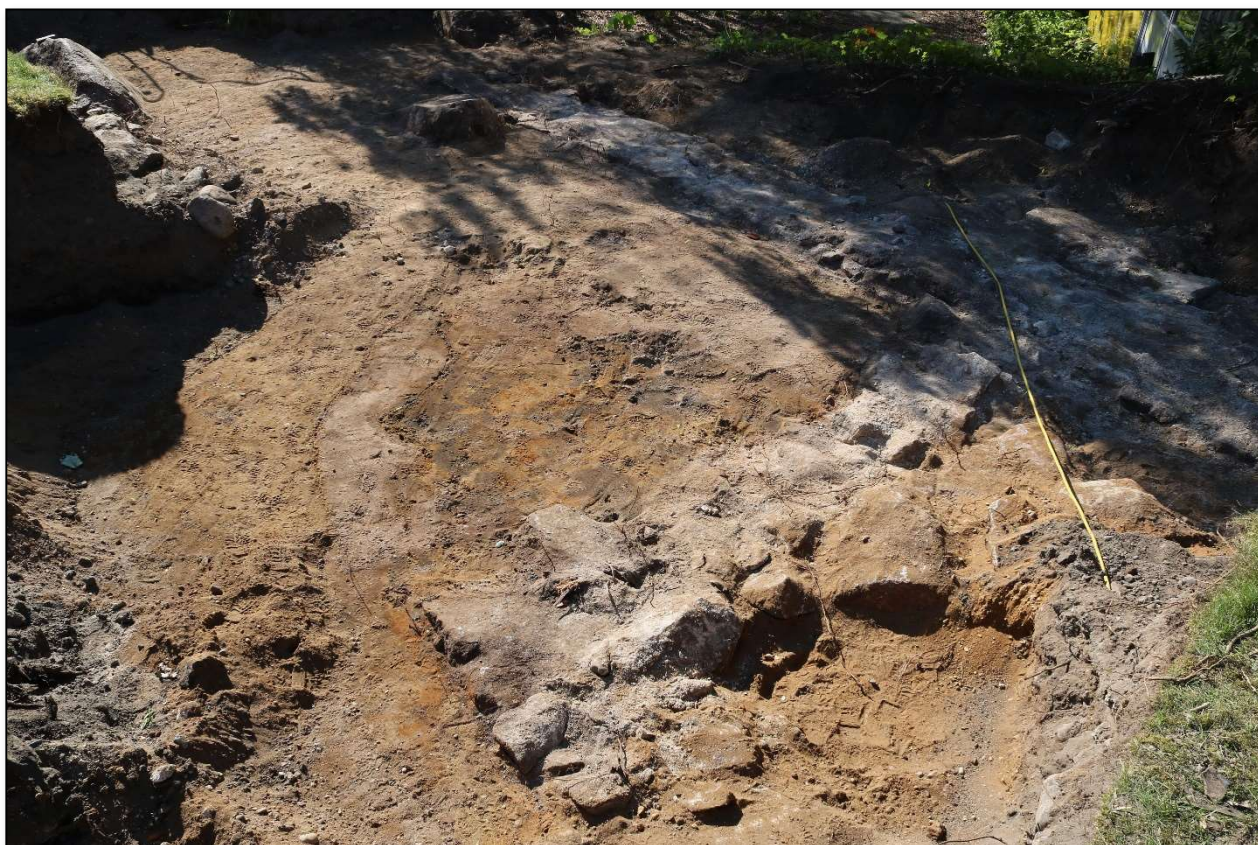
Figur 28. Grunnmur 8 rensset frem, fra synlig hjørne til krysning med Grunnmur 6 under gul kabel. Sett mot sørøst. (Del av Grunnmur 9 er synlig nærmest i bildet). Foto: Aleksander Oxholm, Vestfoldmuseene.

Kassemurt, noen store stein, mest naturstein med flate sider. Største stein 0,8 x 0,8 m. Muren ligger i nord-sørlig retning. Den løper nordover fra Grunnmur 3, noe forskjøvet vestover for der Grunnmur 7 løper sørover fra sørsiden av grunnmur 3. Oppå mur 8 lå det en del moderne sprengstein i de påfylte jordmassene. I tillegg fant vi en telefonkabel i en grøft som trolig var fra 1980-tallet eller nyere, og som var gravd skrått over området der alle murene møttes.

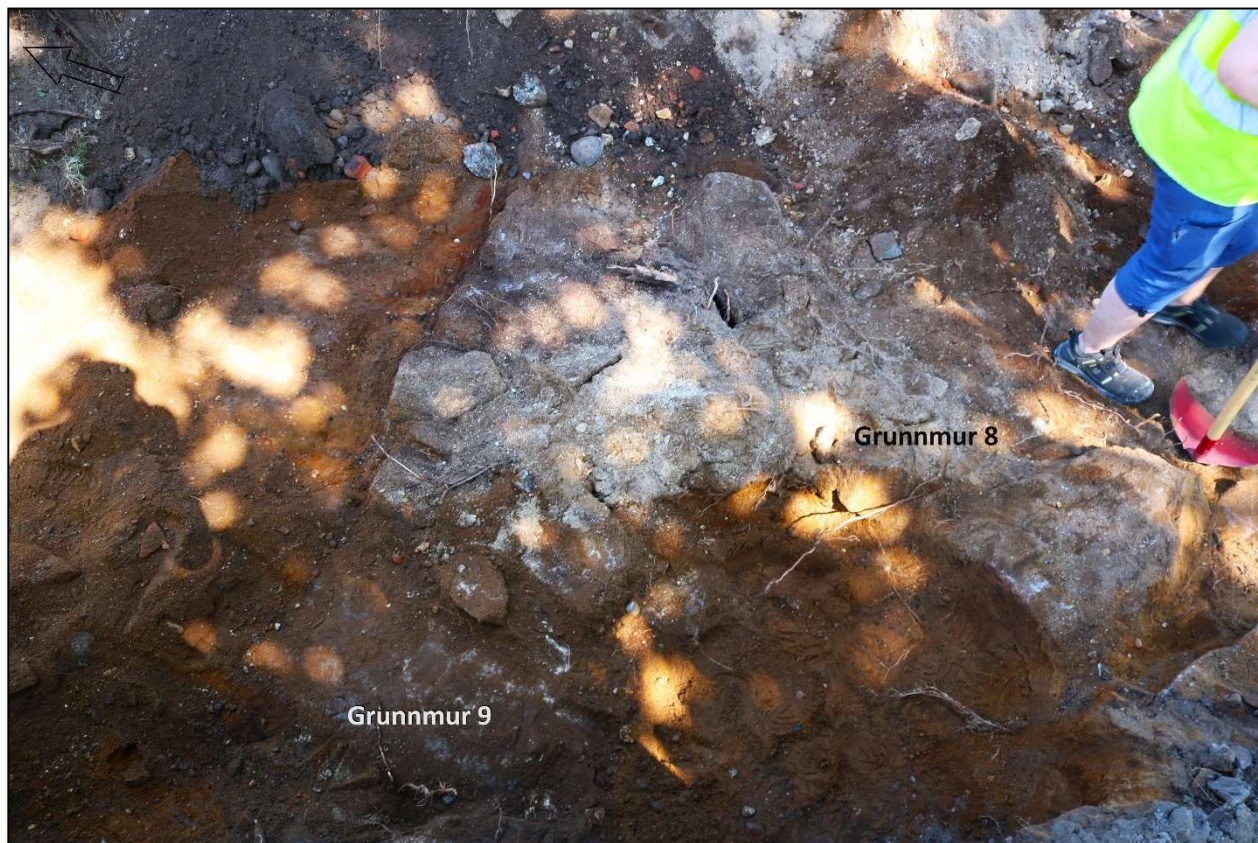
Figur 29. Bildet viser hjørnet mellom Grunnmur 8 og Grunnmur 9, der Grunnmur 9 går skrått mot venstre nedover i bildet og Grunnmur 8 skrått mot høyre. Foto: Aleksander Oxholm, Vestfoldmuseene.

Fra nordenden av Grunnmur 8, og vinkelrett vestover fra denne, påtraff vi en ny mur som fikk navnet Grunnmur 9. Steinene var retthugne på nordsiden. Muren lå ganske dypt, og det virket ikke som det var så mye igjen av den under de påfylte massene. Det var noe kalkmørtel igjen på og mellom steinene.

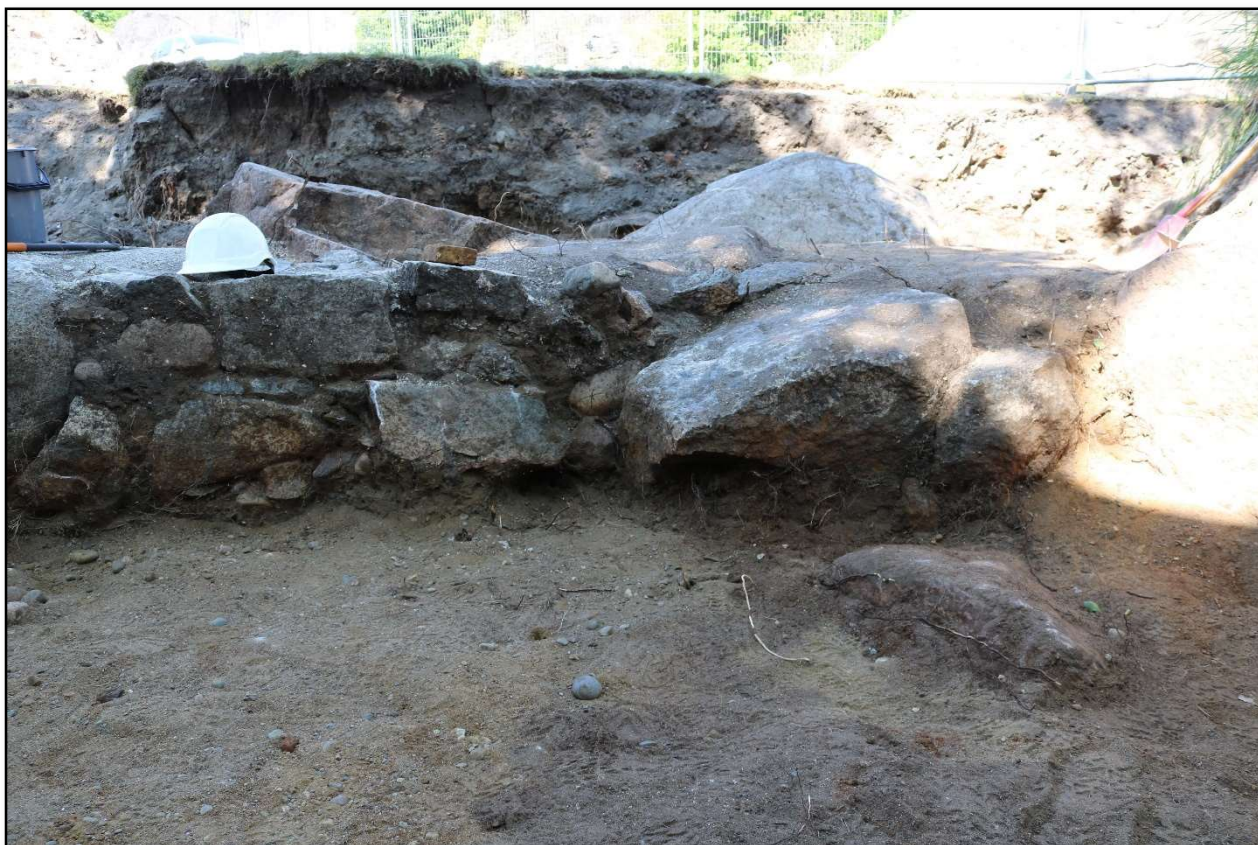
Figur 30. Steinene som utgjør restene av Grunnmur 10 ligger sørover fra østre enden av Grunnmur 6, til høyre og fremover i bildet. Foto: Aleksander Oxholm, Vestfoldmuseene.

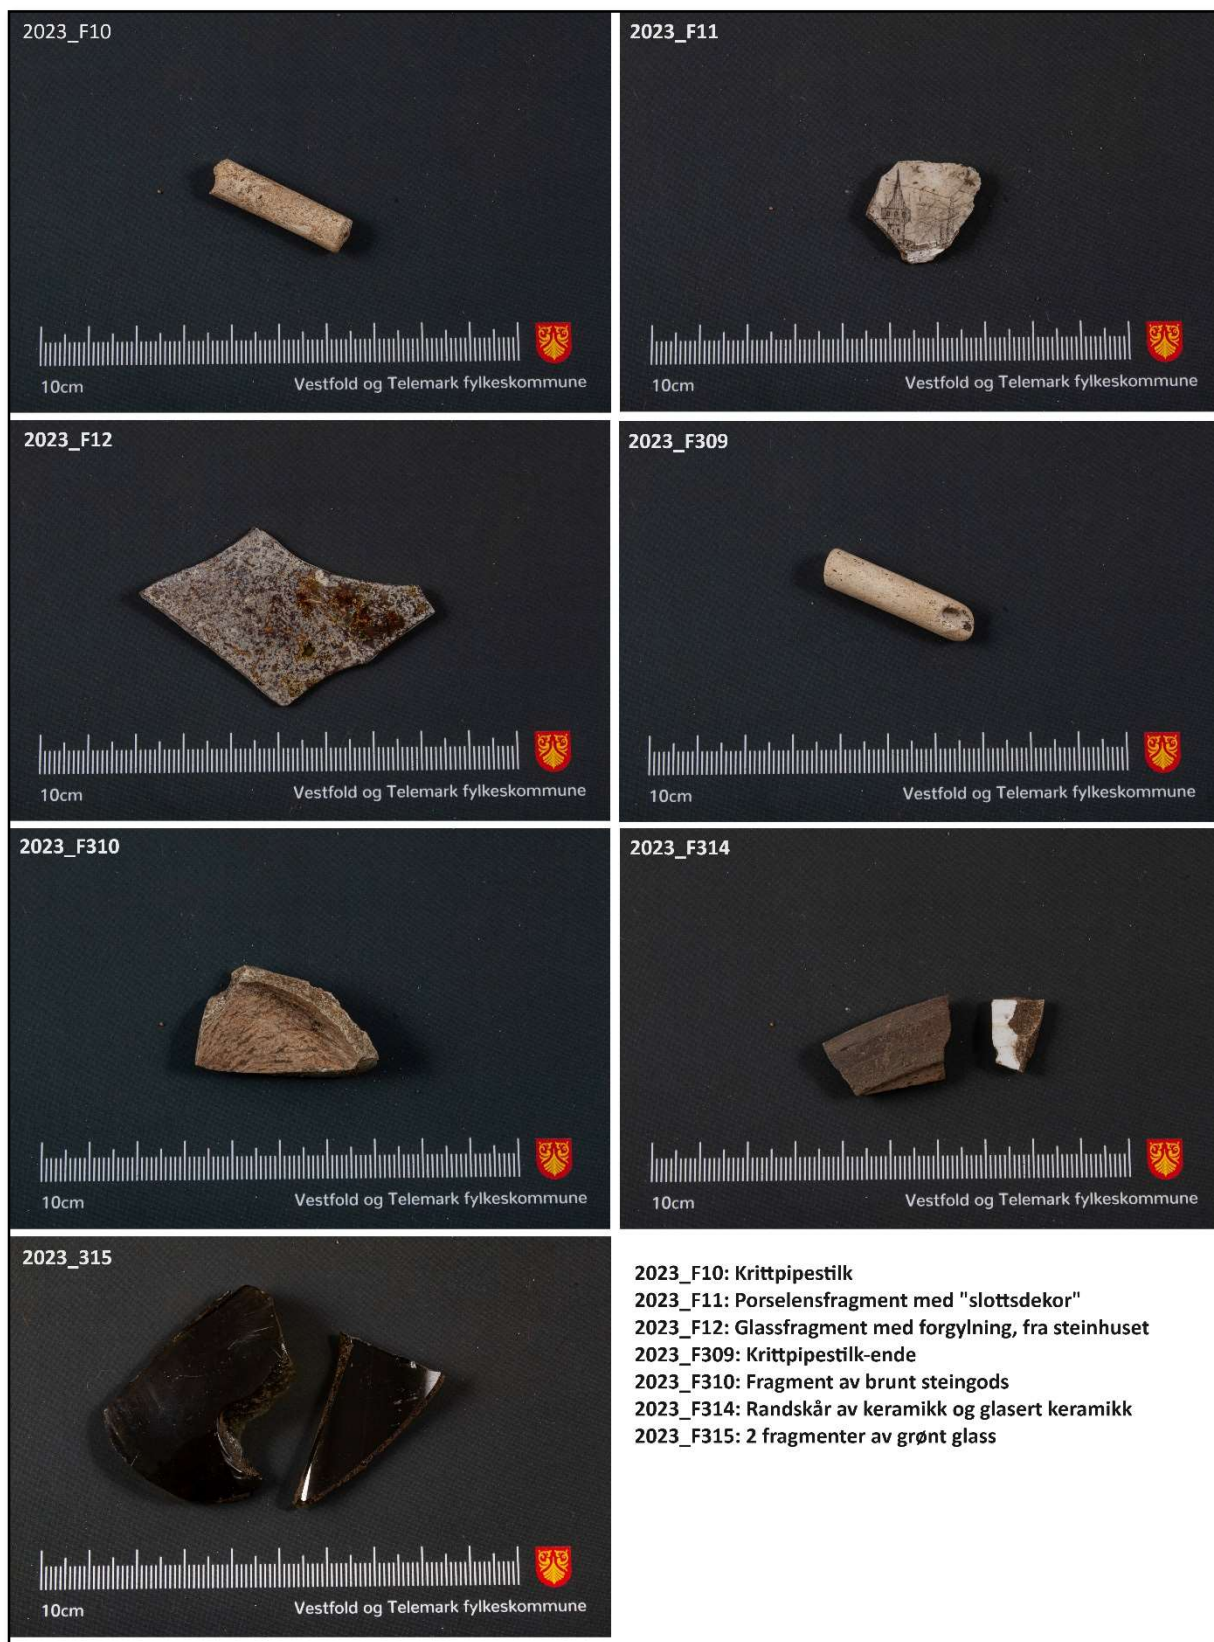
Figur 32. Foto av gjenstandsfunnene med relevant kontekst, jfr tabell 3. Foto: Rune Nordseter, VTFK.
