Sandtrøen og byggeskikken på Tynset

Av Amund Spangen

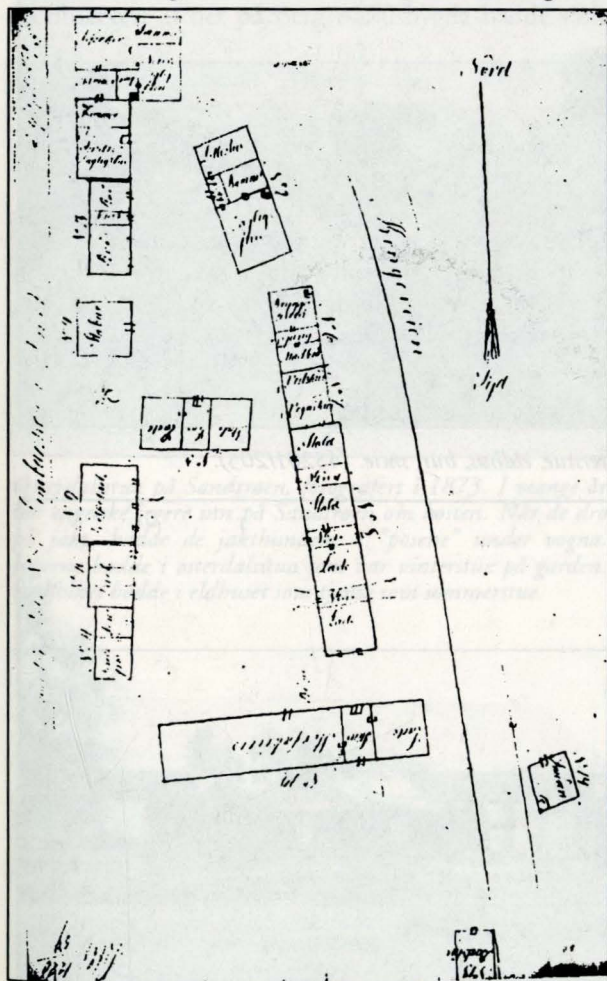
Situasjonsplan. Sandbakken. 1859. Planen viser bebyggelsen på Sandbakken samlet om to tun, tungarden med innhusa og nautgarden med uthusa.
(Hentet fra Norske Bygder, Glåmdalen 1942)

Nord-Østerdalen i 5. bindet av "Norske Bygder". Fra Tynset viser han flere eksempler på totun: Sandbakken, Kaldbekken, Nordigård Neby og andre. På en situasjonsplan over Sandbakken, tegnet på grunnlag av en branntakst fra 1859, er det en stall-låve som står tvers over gardsplassen og danner skillet mellom uttunet og inntunet. Ved en omtakst som ble holdt i 1867 blir det opplyst at stallen skal rives, og da får garden et langstrakt firkanttun.

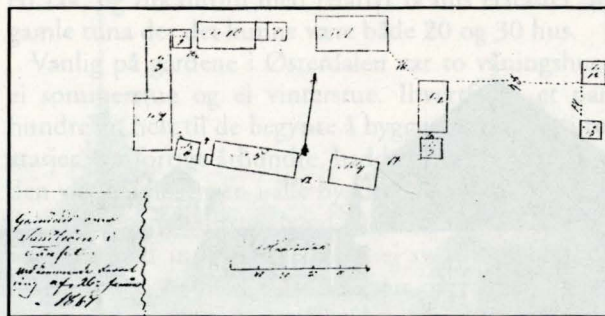
Situasjonsplan. Sandtrøen. 1867. Planen viser et langstrakt firkanttun med uthusa samlet i den ene enden og innhusa i den andre. 1. Hovedbygning. 2. Eldhus. 3. Bur. 4. Vinterstue. 5. Stall. 6. Saufjøs. 7. Fjøs. 8. Høyløe. 9. Høyløe. 10. Kornlæve. 11. Vognskur og vedskåle. 12. Smie. 13. Badstu.
(Hentet fra Norske Bygder, Glåmdalen 1942).

En situasjonsplan over Sandtrøen fra 1867 viser et langstrakt firkanttun. Innhusa ligger i en firkant for seg i den ene enden av tunet og uthusa i en firkant i den andre enden. Det er samme tunordningen som på Sandbakken; det er bare stallbygningen på tvers i skillet mellom uthus og innhus som mangler. På begge gardene ligger smie og badstue utafør tunet slik skikken var.

Totunsforma blir utover på 1800-tallet forlatt som prinsipp. Det er firkanttunet som tar over. Situasjonsplanene over Sandbakken og Sandtrøen viser anlegg som kan tolkes som overgangsformer fra totun til firkanttun.

Situasjonsplanen fra 1867 viser at det da var 13 hus på Sandtrøen, atskillig flere enn i dag. Tidligere har det ganske sikkert vært ennå flere. Eilert Sundt hadde observert at det på Berg i Dalsbygda hadde vært

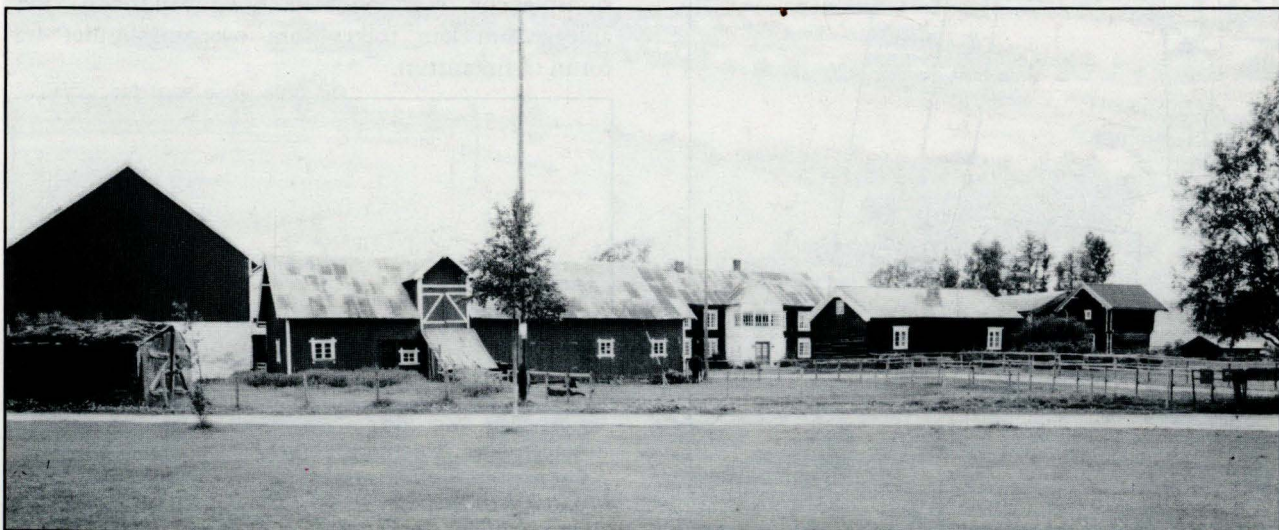
Sandtrøen. 1993. Fra v.: sommerfjøs for hemkyrne, fjøs, stallbygning (stall, sauffjøs, grishus, vognskjul), hovedbygning, østerdalsstue, eldhus, bur, smie. Garden har den samme tunforma i dag som for 130 år sia. Mange av husa er de samme.

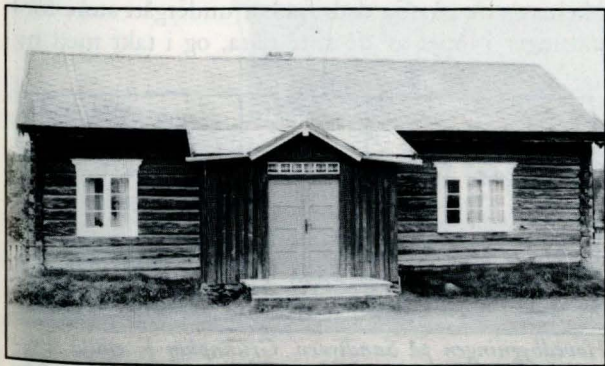
Østerdalsstua på Sandtrøen, fotografert i 1993. På gamle bilder kan vi se at stua tidligere hadde bordtak. Den gamle svala er erstattet med ny. Ellers står huset som det var.

Vanlig på gardene i Østerdalen var to våningshus, ei sommerstue og ei vinterstue. Ihvertfall i et par hundre år, helt til de begynte å bygge våningshus i to etasjer ut i forrige århundre, hadde østerdalsstua vært den vanlige hustypen i alle bygder. På Sandtrøen står det ei slik østerdalsstue, bygd i 1820. Det er et enetasjes hus med inngang gjennom ei sval direkte inn i stuerommet, og med en kleve tvers over huset i den andre enden. Stuerommet har åpent røste, mens det over kleven er en ramn som ble brukt som soverom. Innredninga i huset er akkurat slik den var tradisjonelt: peisen står rett mot inngangsdøra, høgsetet for enden av langbordet er diagonalt overfor peisen, framskapet står mot langveggen innafor døra og matskapet mot veggen til kleven. Huset er panelt og malt

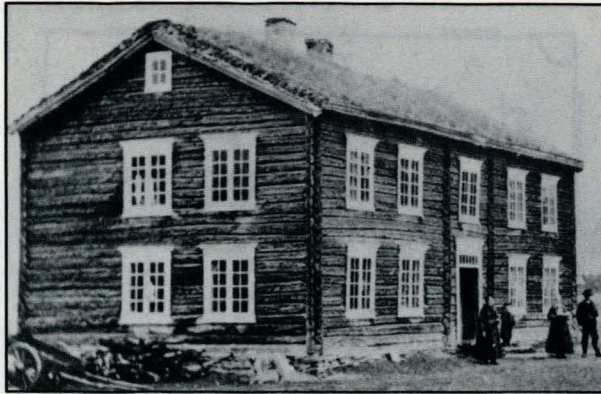
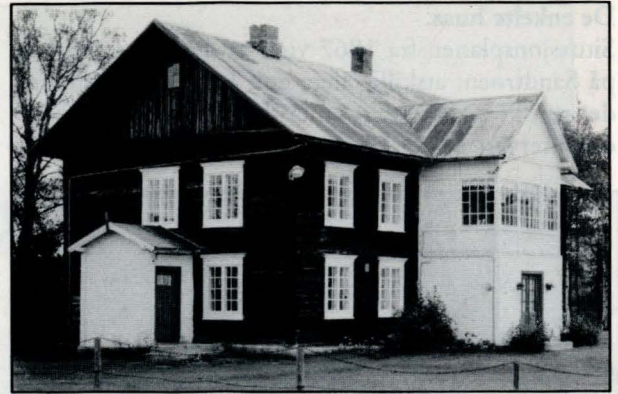
Til v.: Hovedbygningen på Sandtrøen fotografert i 1873. Til h.: Hovedbygningen på Sandtrøen fotografert i 1993. Husa på garden ble istandsatt og modernisert mellom 1905 og 1920. Etter modernisering fikk huset et anna preg, i tråd med sveitserstilen som var på mote: spiss takvinkel, langt takutstikk, glassveranda, smal faspanel. (45199).

Det andre våningshuset på Sandtrøen er òg en vanlig type i Nord-Østerdalen. Det er omtalt i brann-takstbeskrivelsen fra 1867, men det nøyaktige bygge-året er usikkert. I mange år var det gjestene som bodde i denne bygningen, og helt fram til 1929 var den bare i bruk om sommeren. Da ble den helårs bolig for sjølfolket. Omkring midten av forrige århundre begynte det å bli mange store to-etasjes våningshus; i noen bygder ble den gamle østerdalsstua omtrent fortrent av den nye hustypen. Ofte var det slik at "kjernen" i nyhuset var ei østerdalsstue, påbygd i lengda og bredda. På Sandbakken, nabogarden til Sandtrøen, er det et eksempel på det. Påbygging og ombygging er et karakteristisk trekk ved den folkelige byggeskikken, og sjøl om vi gjerne betrakter den gamle byggetradisjonen som fast og stabil, gjorde moter og påvirkning seg absolutt gjeldende. Omkring århundreskiftet satte sveitserstilen et sterkt preg på bebyggelsen på Tynset. En mengde sveitserstilhus ble bygd omkring den nye jernbanestasjonen i Tynsetbyen. Mange gamle hus ble forandret på, for

eksempel med en ny veranda med glassruter og utskjæringer. Mange hus ble bygd på i høgda, ble panelt og fikk nytt og brattere tak med langt takutstikk, og taket ble tekt med skifer i stedet for med torv. Det store våningshuset på Sandtrøen er et eksempel på denne sida ved byggeskikken.

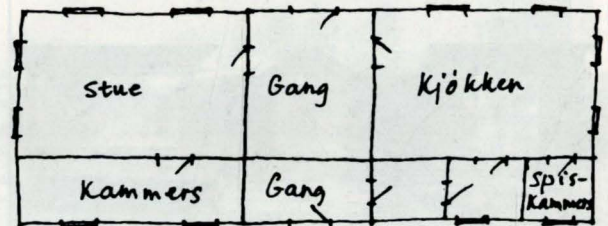
Hovedbygningen på Sandtrøen. Grunnplan 1. etasje. Bygningen har den vanlige planløsningen. Den er en variant av den såkalte midtkammersbygningen som har inngangsdøra og gangen på midten, et kammers bak gangen, og et stuerom i hver ende av huset.

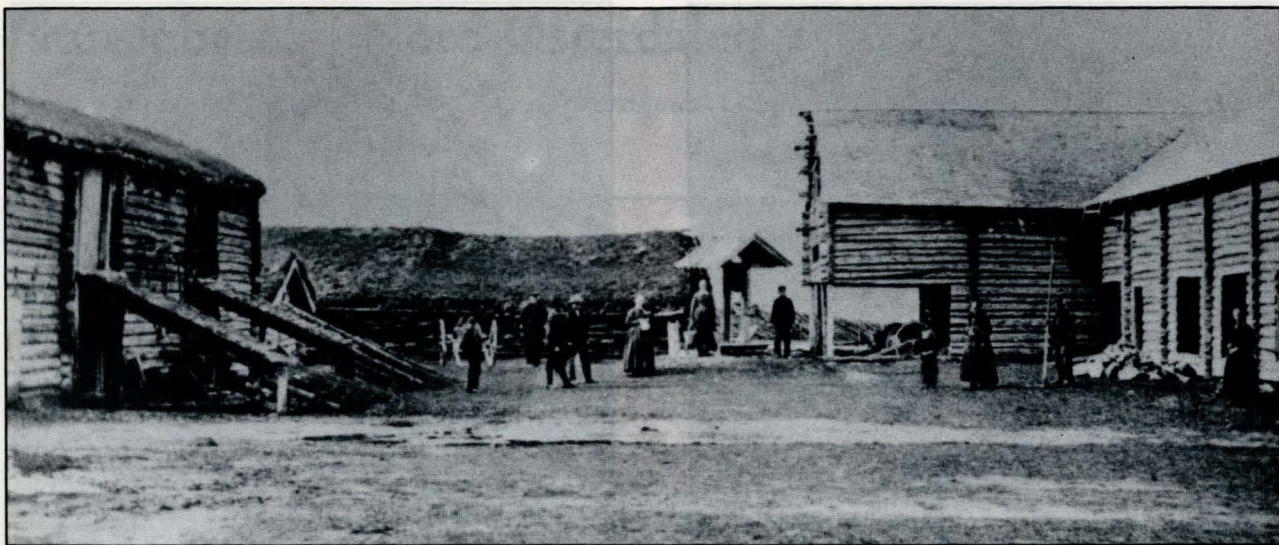
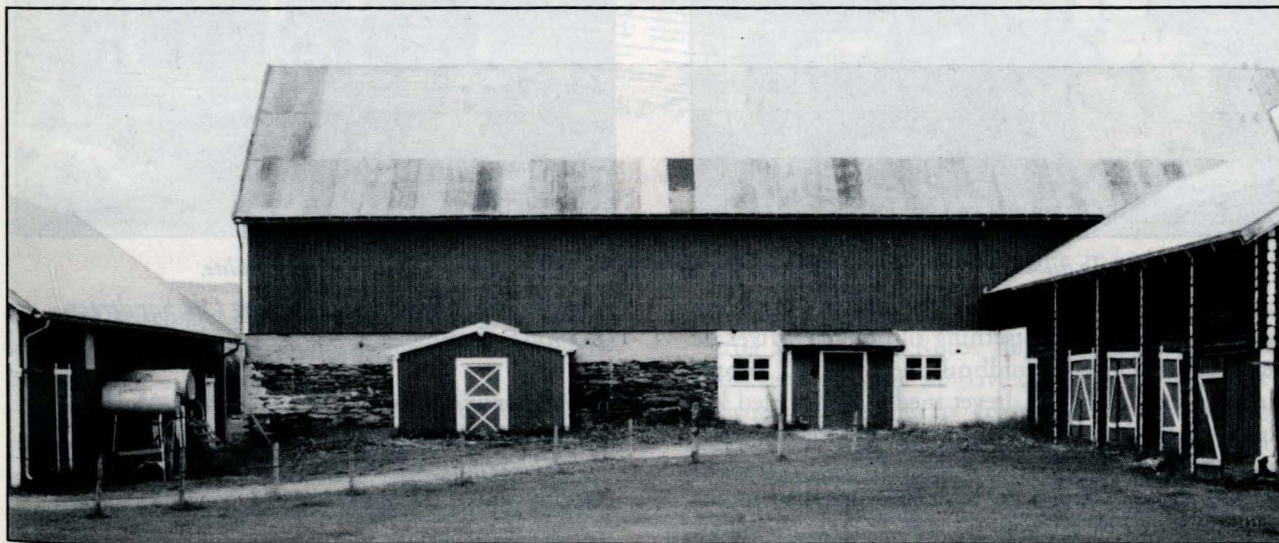
Uthusa på Sandtrøen, det ene bildet er tatt ca. 1890, det andre i 1993. Det eldste bildet viser fra v.: stall, saufføs, fjøs, brønn, låve. Det låge stenfjøset er uten bøylem, og sannsynligvis uten gjødselkjeller. Driftsbygningen som ble bygd i åra mellom 1885 og 1893 er under oppføring. Det gamle fjøset er senere blitt påbygd og bygd sammen med låven. Driftsbygningen er blitt modernisert og påbygd i takt med driftsmessige krav, siste gangen i 1957 i forbindelse med montering av heislåven. (45203).
