AKERSHUSMUSEET

## RIKTIG RESTAURERING AKERSHUS FOLLO

**Referat fra WS 8,  
Bygningsregistrering, tilstandsrapport  
og byggesak.  
10-11 februar 2012, Follo Museum.**

Drøbak, 20 februar 2012.

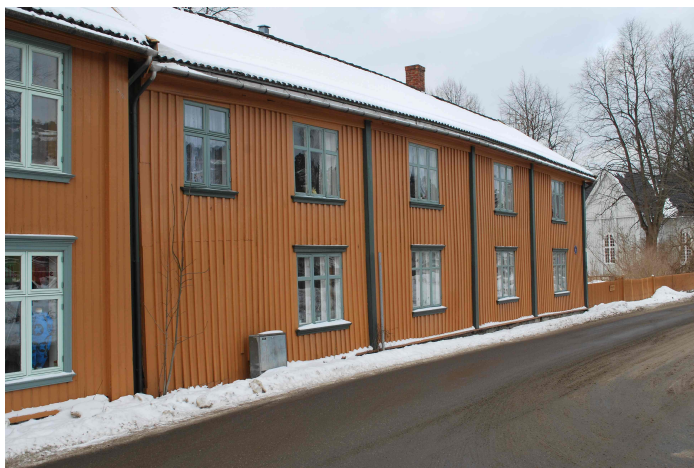
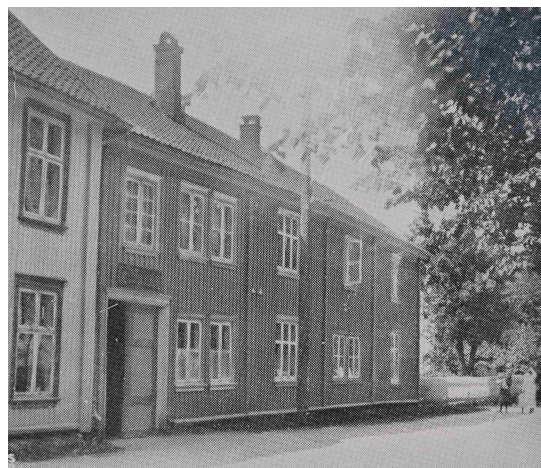
*Kirkegaten 10, fasade øst. Bilde t.h. er tatt i 1930-årene. Kjøreport er inntakt*

**Østveggen** som er mot gaten, hadde gjennomgått flere store endringer. Hele veggens kledning har blitt utskiftet tidlig på 1800-tallet. Antagelig fra tømmermannspanel med kantprofil (karniss eller flat staff med platte) til lektepanel med skarp trapp på sidene i empirestil. Et stort horisontalsnitt i panelen sannsynliggjorde en tidligere kjøreport, noe også det gamle bilde viste, - en stor tofløyet port med ramtre og fyllinger. Det gamle bildet viste også et smårutete rokokkovindu over kjøreporten, i en del av huset som ikke var boligdel og ikke påkostet. De øvrige vinduene var skiftet ut etter tur og var fra forskjellige litt nyere stilperioder og flere endringer er også gjort etter 1970.

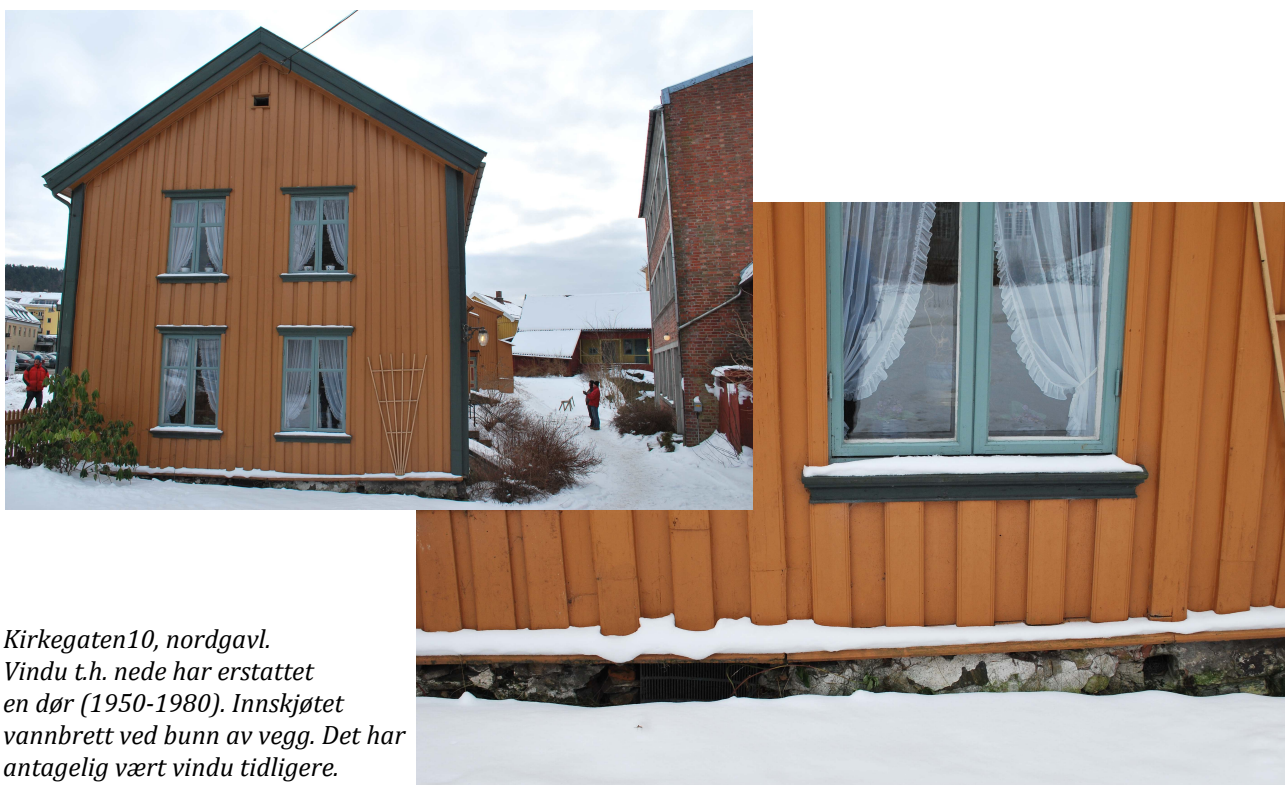
*Kirkegaten10, nordgavl.  
Vindu t.h. nede har erstattet  
en dør (1950-1980). Innskjøttet  
vannbrett ved bunn av vegg. Det har  
antagelig vært vindu tidligere.*

**Nordgavlen** har svært gammel til dels grov tømmermannskledning med kantprofil. Antagelig lik den som kan ha vært på østveggen. Nyere vinduer var satt inn, og et skjøtt vannbrett i veggfoten under et vindu, ble til antagelsen om en tidligere dør. Noe et bilde fra 1970 viste.

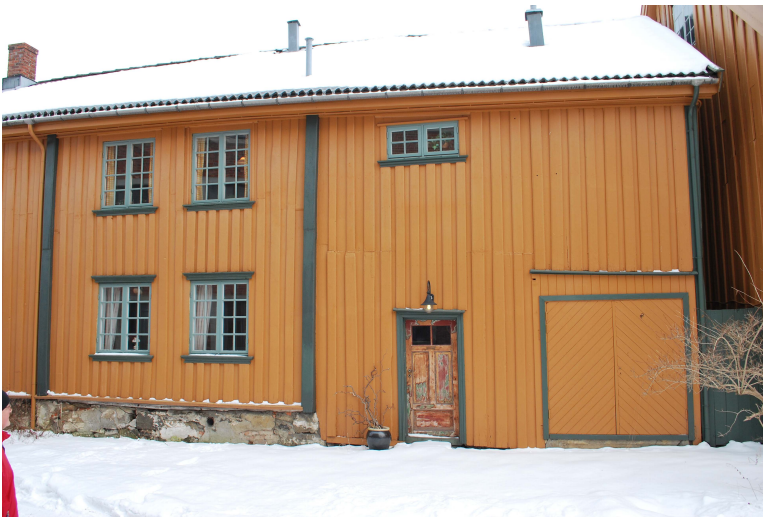
*Kirkegaten 10, fasade vest, bakgård. Spor etter tidligere større vindu, med avtrykk av vannbrett i malingen. Opprinnelig har nok huset hatt smårutet rokokkovinduer overalt. Ingen igjen i dag.*

**Vestveggen** mot bakgården har også fått stå i fred for de store forandringer. Det ser ut til at det stort sett er vinduene som har blitt forandret. I den søndre enden i annen etasje, hvor det i dag er et lavt nytt smårutete vindu(bad?), er det spor etter et vannbrett i samme høyde som vinduene ved siden av til venstre, slik at det sannsynligvis har vært et større vindu med åtte glass i rammen. Ved nærmere undersøkelse av vinduene og vannbrettene er det bare ett vindu som har igjen et originalt overvannbrett med utskjæringer med karnissprofil. Et vannbrett som er fra ca 1750 og funnet 7-8 steder i Drøbak. Tykkelsen er 5/4" istedenfor de nyere som er 1" tykke.

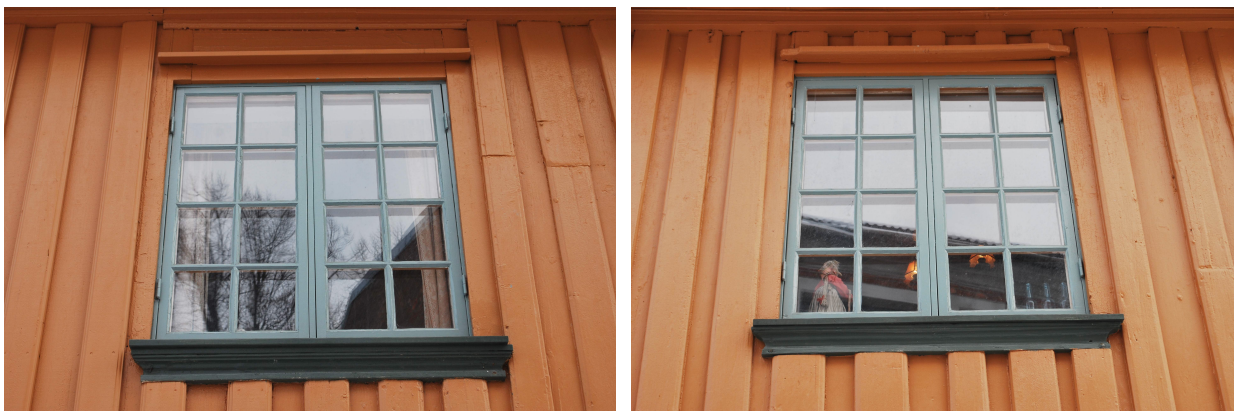
*Eneste originale vindusovervannbrett igjen t.h., med utskjæringer med karnissprofil. Finnes kun 5-6 steder i Drøbak i dag. Dimensjon er 5/4" mens det nye t.v. er 7/8". Riktig dimensjon på materialer er meget viktig!*
