RIKTIG RESTAURERING DRØBAK

Referat fra WS 11.

Tema: Reparasjon av laftede og reiste konstruksjoner.

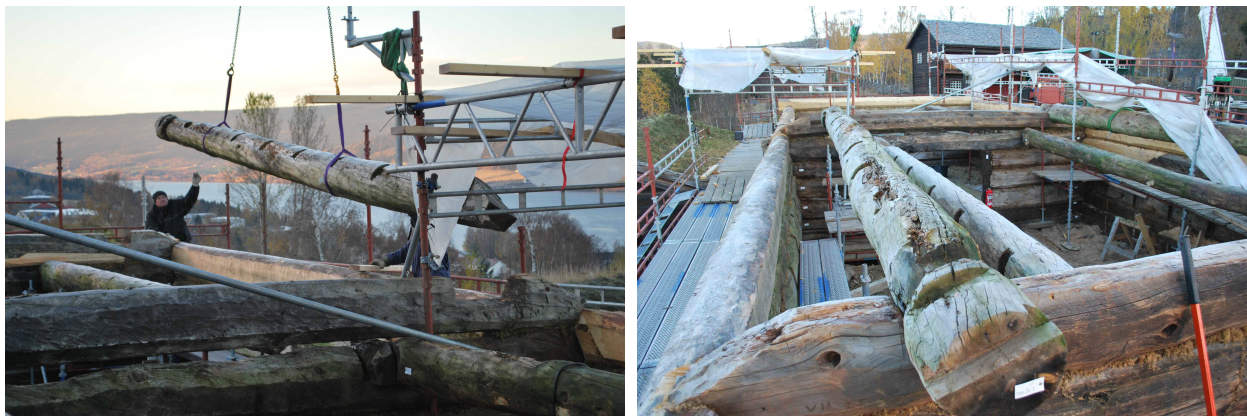
Bjørnstad er en storgård fra 1700-tallet. Garden har 27 bygninger, de fleste plassert rundt to tun. De fleste husa på garden kommer fra Nedre Bjørnstad på Lalm i Vågå, men enkelte andre hus er satt på plass der det tidligere har stått andre hus på Bjørnstad.

Bjørnstadgården ble flyttet til Maihaugen ca 1910 og skal nå gjennom en omfattende runde med vedlikehold. Før et slikt arbeide starter, er det viktig med god dokumentasjon av dagens situasjon. Det ble fort klart at deler av bygningen måtte skiftes ut og at bygningen derfor måtte tas ned for å kunne utføre reparasjonen. Forskjellige dokumentasjonsmåter som utfyller hverandre: **Merking:** alle stokker, åser osv, må merkes med holdbare merkelapper, tegnes ned på plan og oppriss av vegger og fotograferes. Høyder og diagonaler måles og skrives ned på plantegninger og oppriss. Loddstreker kan tegnes på vegger for å få stakkene rett over hverandre igjen ved montering. **Foto:** utvendig og innvendig med fastmerker på tømmeret (systemnummerering for laftetømmer), gjerne med høydemål (synlig målestang) fra fastmerke, alle detaljer rundt dører og evt. vinduer, gode bilder av gavlene med innfelte åser. Erfaringsmessig vil man i ettertid under arbeidets gang, nesten alltid ønske seg mer informasjon om detaljene og konstruksjonen. Fordi det oppdages andre skader underveis i arbeidet. Det vil alltid være lettere å sette i sammen en laftet konstruksjon, maken til slik det var. Ved innfelling av nye stokker vil det alltid være fare for endring av dimensjoner og høyder, som igjen kan forskyves videre i konstruksjonen.

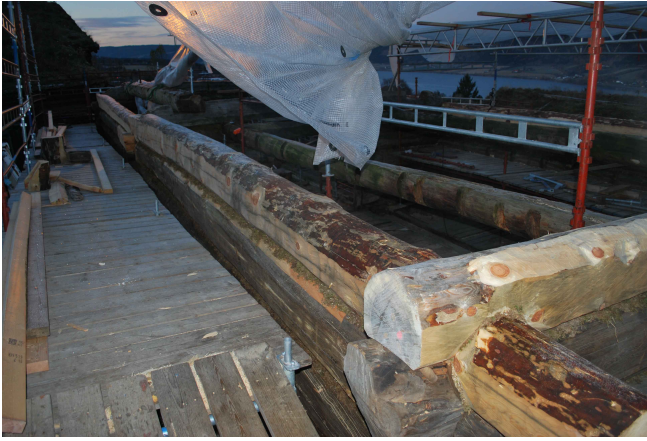
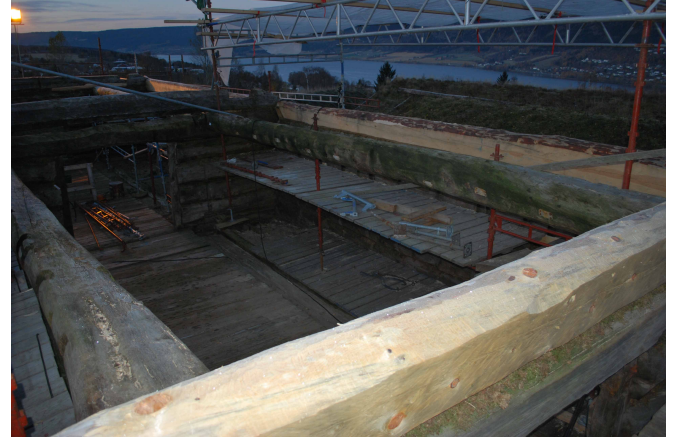
Før vi kom, hadde håndverkerne allerede arbeidet på fjøset en god stund. Vi kom inn på et tidspunkt hvor veggene var laftet opp igjen, med noen nye stokker som erstatning for gamle råtne. Det er store dimensjoner på tømmeret i Bjørnstadfjøset. Stokker på 40-50 cm i rota er vanlig. De nye stakkene har blitt plukket ut spesielt for å passe til den kvaliteten det ellers er i tømmerveggene.

Det er åstakskonstruksjon på fjøset. Fjøset måler 7 meter x 17 meter og har to rom, med til sammen 34 båser for kyr. Noen av åsene var i så dårlig forfatning at de blir skiftet ut med nye. De er ca. ni meter lange, er ca. 50-60 cm i rota og veier 800-1000 kg. Godt at museet da har en mobilkran til disposisjon! Gavlene og midtveggen går helt opp i mønet og åsene skjøtes på midtveggen. Her er det mye tilpasninger for å finne den samme høyden på taket, som det var tidligere.

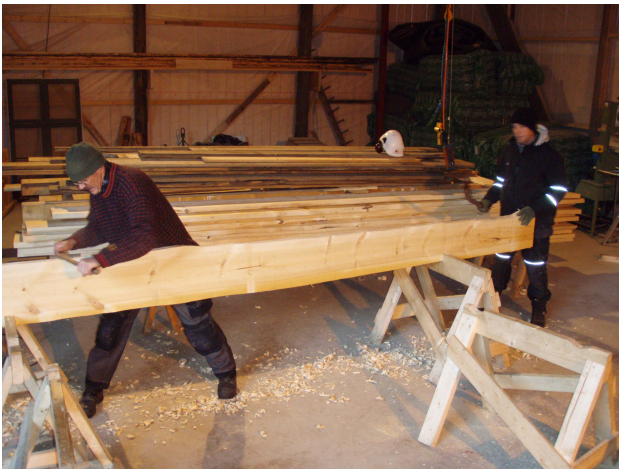
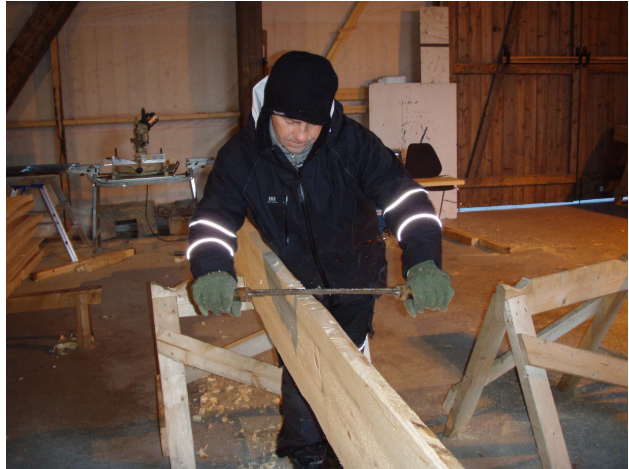
Den nye taktroen, laget av skårne bord med tykkelse 1 ½", og bredder helt opp i 16"-17". Disse var skåret av tettvokst furu, også utplukket for formålet. De grove bordene ble meddratt for å passe nogenlunde til hverandre. Til arbeidet ble det brukt bandkniver av den grove typen, som er vanlig ved lafting. Taktroen skal legges som stående bord, med marginen opp og annenhver med rot/topp. Nederst har taket raftsperrer, slik at ett bredt bord legges horisontalt. Takutstikket er bare 25-30 cm. Dette er en ganske vanlig konstruksjon, og gjøres for lettere å kunne reparere evt. råteskader i takfoten.

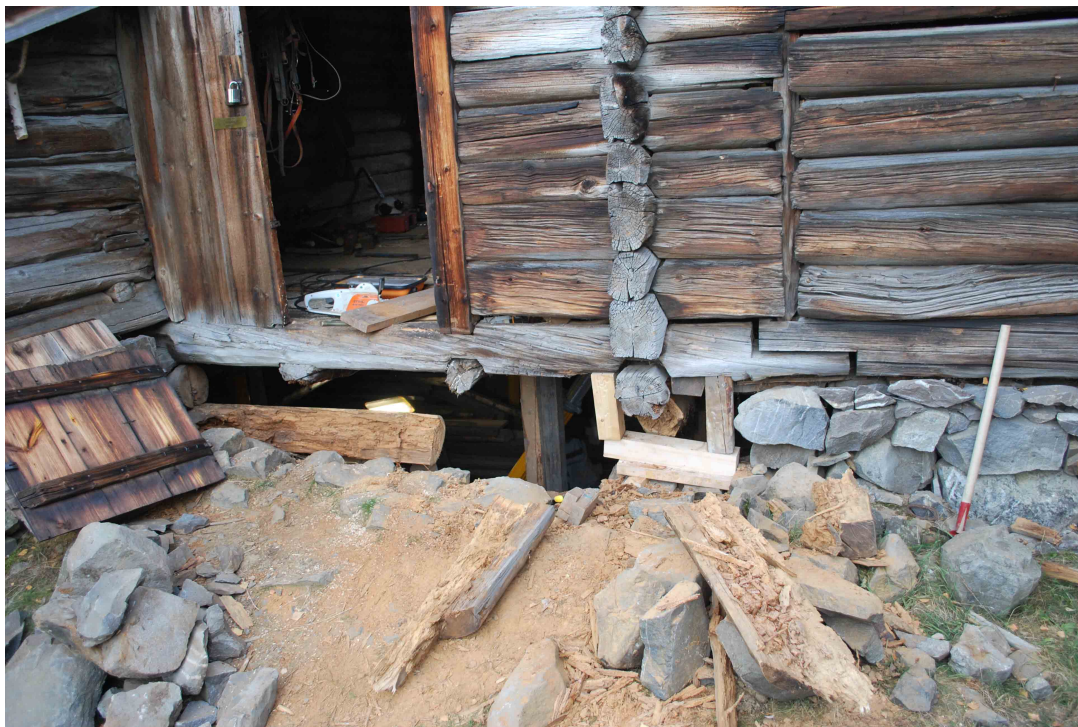
Øygarden, låven.

Vi fikk delta i arbeider på en av låvene, hvor det var råte og setnings-skader. I forbindelse med flyttingen til museet ble det lagt inn en del granstokker som syllstokker. Flere steder var disse helt råtne. Dette forårsaket videre setninger. Deler av låven ble jekket opp og satt på støtter, mens utskiftingsarbeidet pågikk. Veggene ble også stabilisert mot utglidning. Bruk av jekker, donkrafter og kjettingtaljer var nødvendig for å løfte eller trekke på låvens bærende konstruksjoner. Det er viktig med kraftfordelende jernplater mellom jekker og trestokker i løftepunktene. Det er også viktig å passe på at den midlertidige fundamenteringen er solid og godt avstivet, slik at det ikke kan oppstå uventede bevegelser. Etterhvert som veggene ble hevet, fikk man løsnet og fjernet de underste dårlige stokkene, slik at det ble mulig å tilpasse nye tettvekste furustokker.

Man ønsker alltid å gjøre minst mulig med disse husene. Kun det mest nødvendige gjøres, for at huset skal ha mest mulig autenticitet og for å ha gode forhold for fortsatt liv. Fuktighet gjennom tak, og takdrypp som spruter opp på utvendig vegg er nok den vanligste årsaken til skader.
