Oppfølging av sjøfunnmelding, Askeladden id. 219380
Grønsfjordkilen, Lindesnes kommune, Vest-Agder

RAPPORT

Kommune: Lindesnes	Fylke: Vest-Agder
Tidsrom for undersøkelse: 05. oktober 2016	Kartreferanse: EU89, UTM-sone 33 N: 6462015, Ø: 34370
NSM funn-nr.: 10290034	Askeladden ID -nr.: 219380
Kulturminnetype: § 14 Skipsfunn	Feltmannskap: Morten Reitan (dykker) og Elling Utvik Wammer
Rapport ved: Elling Utvik Wammer	Kvalitetssikret: Navn/dato Arne Emil Christensen, 20.12. 2016

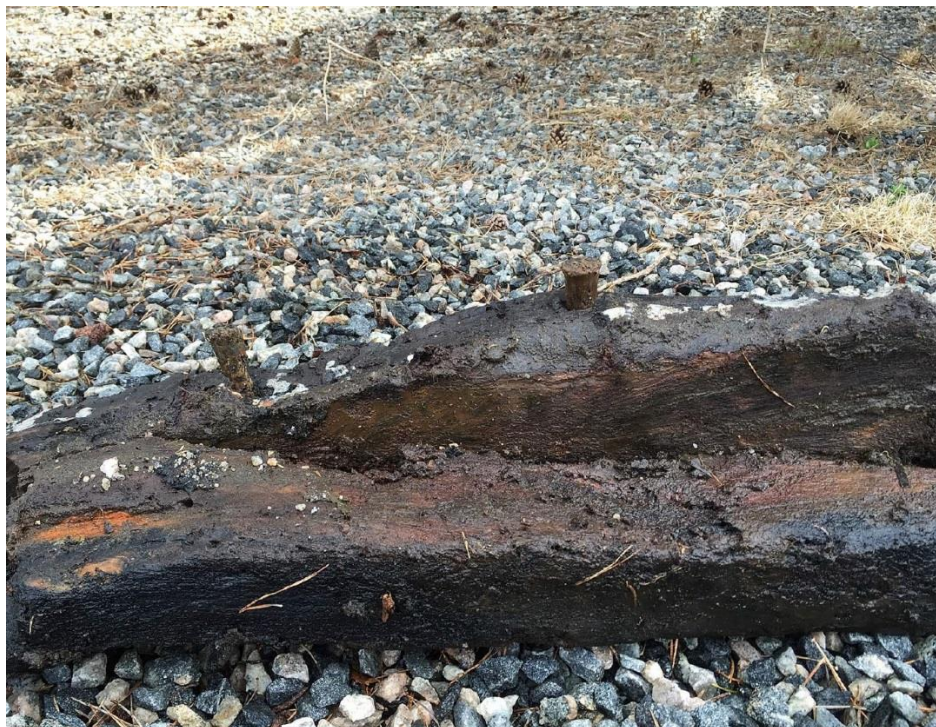
Figur 1 Bilder av de løse båtdeler oversendt fra finneren i april 2016. Til venstre bunnstokker eller band. Til høyre de samme delene samt mulig esisng e.l. Foto: Tom Håvar Olsen.

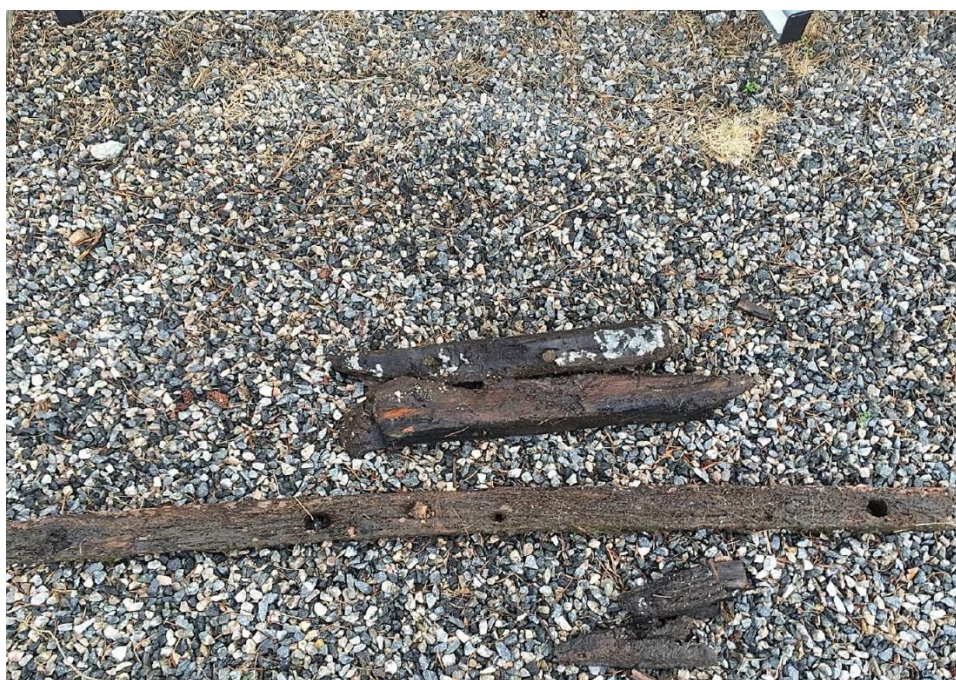
Figur 2 Bilde av de løse båtdeler oversendt fra finneren i april 2016. Samme deler som Figur 1, samt mulig esisng e.l.

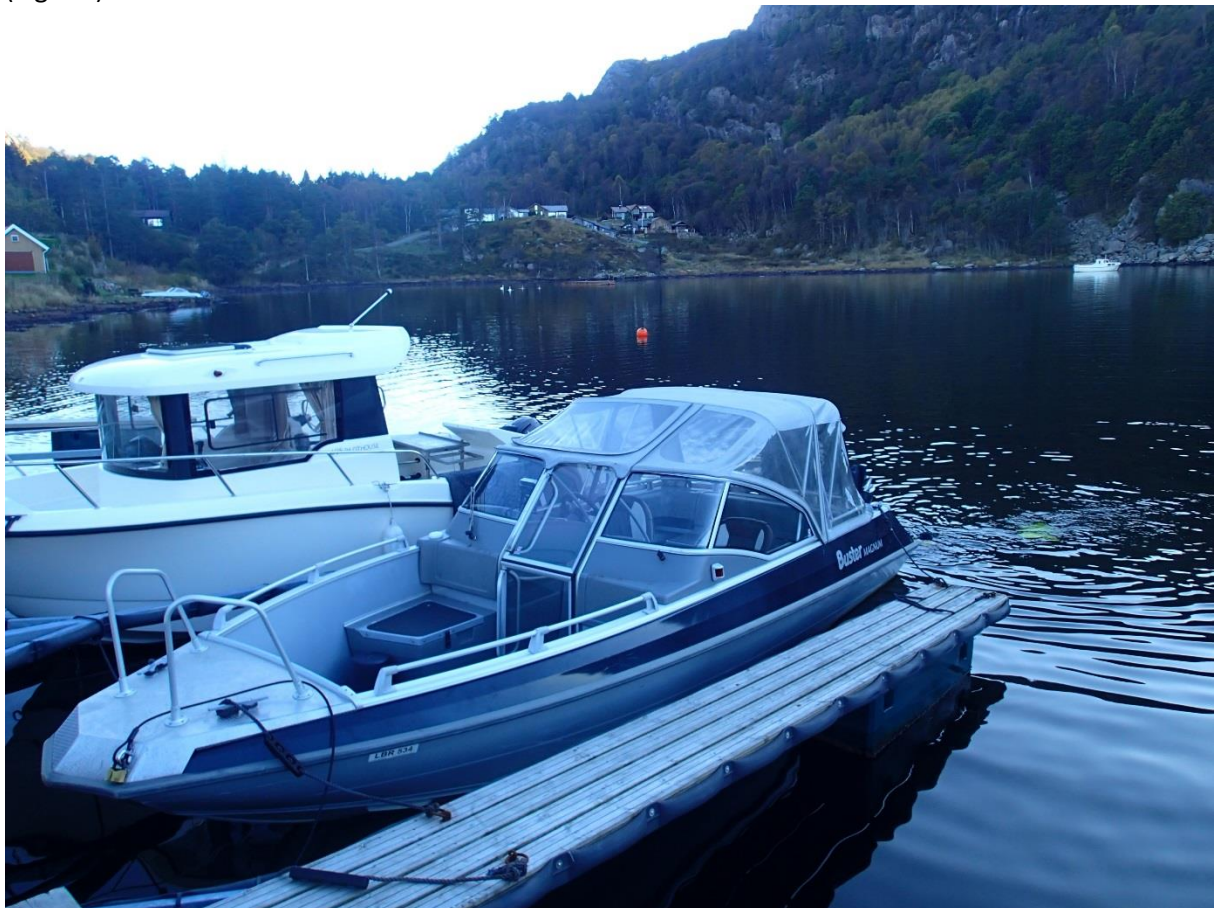
Undersøkelsen ble gjennomført av Morten Reitan og Elling Utvik Wammer, begge arkeologer fra museet. Det ble dykket fra land ettersom funnet lå ved et bryggeanlegg i skjermet farvann. Vraket ble raskt lokalisert. Vanndybden på funnstedet var mindre enn en meter. Det lå båter ved kaia, bl.a. i den båsen hvor skipsvraket ligger. Dette gjorde at den innerste delen av vraket var vanskelig tilgjengelig (Figur 5).

Figur 5 Fra undersøkelsen. Dykkeren som kan ses bak Buster-båten ligger over den sentrale delen av vraket. Foto: Elling Utvik Wammer/NMM

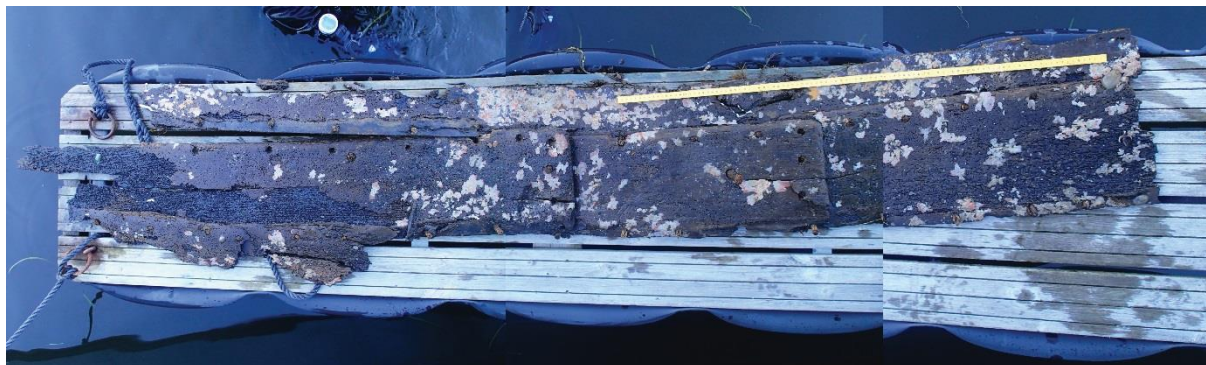
Vi begynte med å børste vekk mudder og alger som dekket vraket. Algedekket framsto som et teppe av ull og dekket hele vraket. Sikten i vannet ble raskt dårlig ettersom bunnen besto av svært finkornet dynn/mudder. I tillegg var det lite dagslys siden undersøkelsen ble gjennomført på ettermiddagen. Etter en oppmåling og skissering ble det derfor besluttet å ta opp en del av vraket for dokumentasjon. De delene som ble tatt opp ble fotografert som grunnlag for en fotomosaikk (Figur 8).

Figur 8 Fotomosaikk av båtdele tatt opp fra Grønsvjordkilen. På bildet er det hudbord 3 som utgjør hoveddelen. Bordene er snudd, og det er utsiden av båten som er synlig på bildet. Illustrasjonen viser altså en speilvenidng ifht. Figur 6. Foto og mosaikk ved Elling Utvik Wamer/NMM.

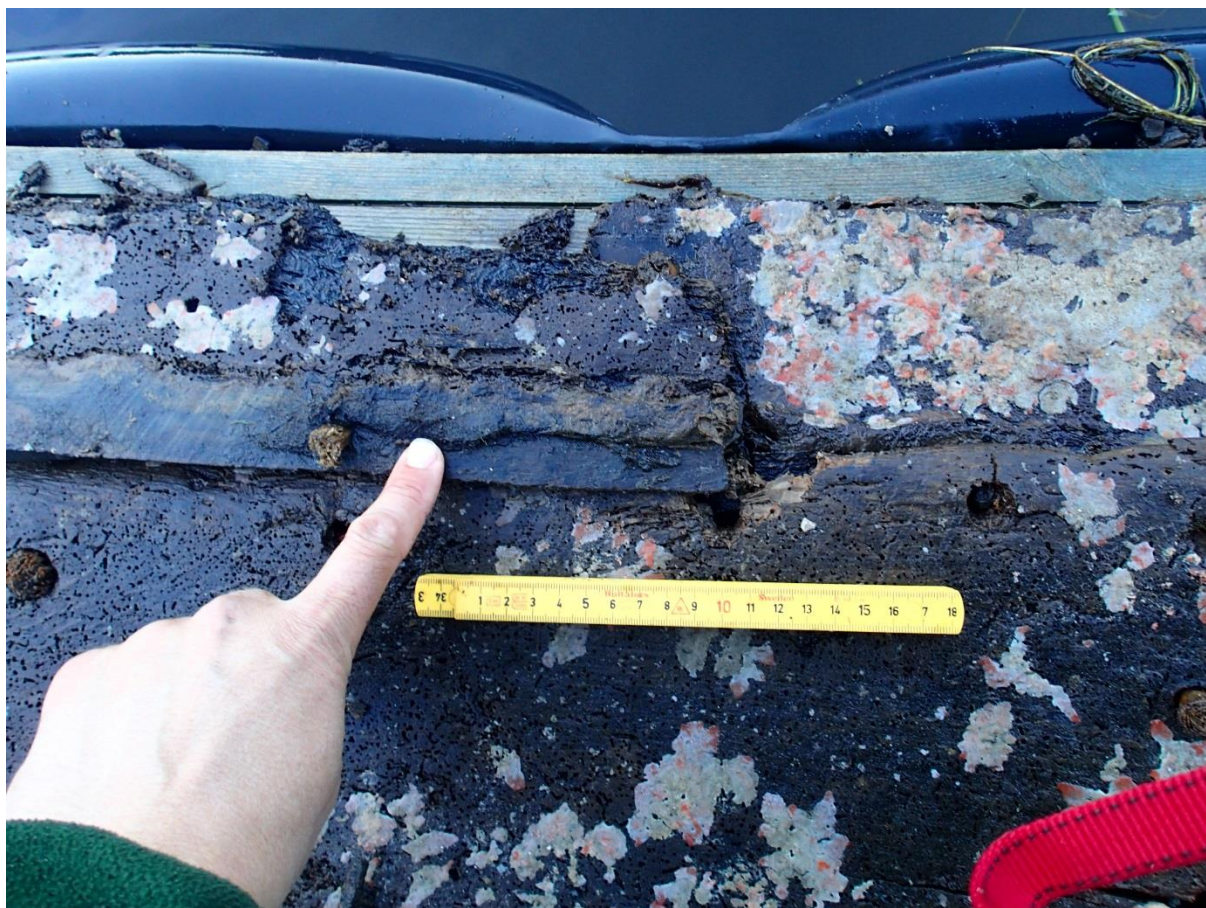
Deler av hudbord 2b, 3 og 4 ble dokumentert på overflaten. Bordene var ca. 20cm brede og var sammenføyd med trenagler. På hudbord 3, som var det største stykket som ble tatt opp, var det to skaringer (skjøter), hvor kun det indre bordet i overlappen var tynnet. Også i skaringene var det brukt trenagler. Mellom bordene var det brukt organisk tetningsmiddel i kombinasjon med tjære (Figur 9).

Figur 9 Tettingsmiddel i sua mellom bord 2b og 3. I sua kan man også se uregelmessige sagspor. På treverkets overflate hvor det ikke har vært overlapp mellom bordene er det tydelige skader etter pelemark. Foto: Elling Utvik Wamer/NMM.

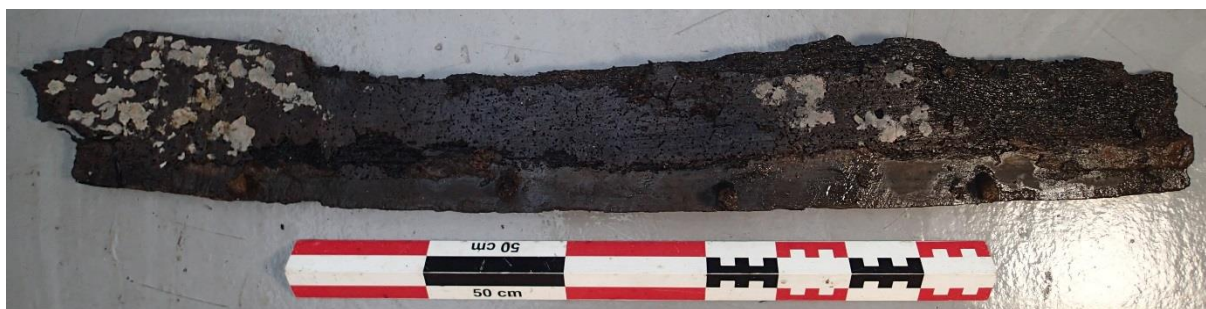
Det løse stykket av hudbord 2b ble dokumentert inne på museet (Figur 10). Stykket var 83cm langt, ca. 12cm bredt, og 2,2cm tykt. Dette bordet var imidlertid både splittet på langs og knukket i en ende. I den bevarte enden var det en tynnet skaring som var 7cm lang (Figur 11, til høyre på bildet). Det var 4 trenagler i dette bordet og avstanden mellom dem var hhv. 19, 15,5 og 18cm (mål fra senter til senter). En nagle ble vedartsbestemt av Helge Høeg (UiO), og består av furu (se vedlegg 1). Langs den samme

kanten hvor nagle befant seg var det bevart teningsmateriale som over nevnt. Her ble det også dokumentert sagspor med varierende vinkler og med ujevn avsetning, som indikerer at bordet er saget med håndsag. Denne sagteknikken var vanlig før oppgangssagene dukket opp på tidlig 1500-tall, men var også bruk etter dette.

Figur 10 del av hudbord 2b. Foto: Elling Utvik Wammer/NMM.

En dateringsprøve ble sendt inn fra dette hudbordet. Den viste konvensjonell C14-alder 200 +/- 30 BP (se vedlegg 2). Dette gir en stor usikkerhetsmargin som spenner fra 1650 til etter 1950¹. Det er imidlertid et tomrom i dateringskurven på 1800-tallet, som kan bety at båten er fra før eller etter dette århundret.

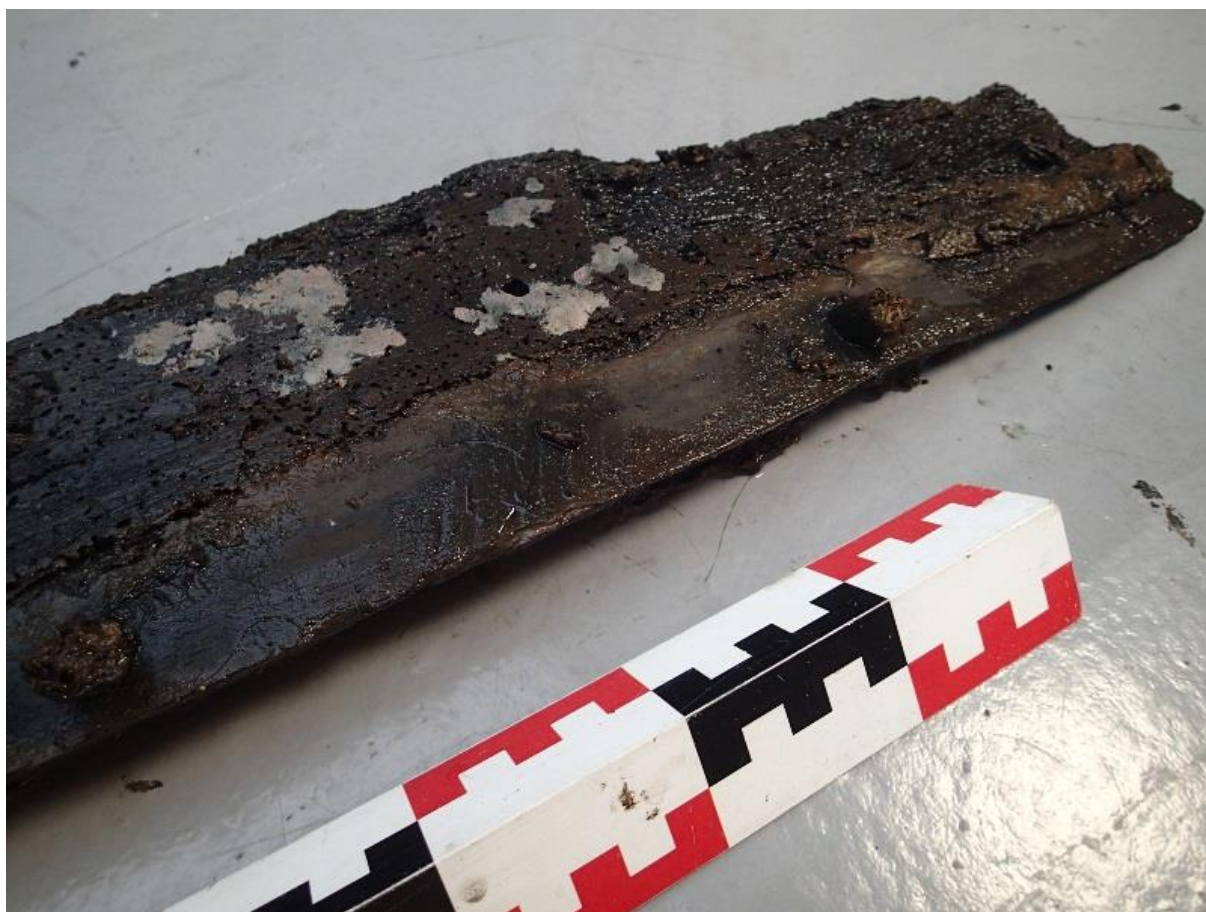
Figur 11 Detalj av ende med skaring på hudbord 2b. Foto: Elling Utvik Wammer/NMM.

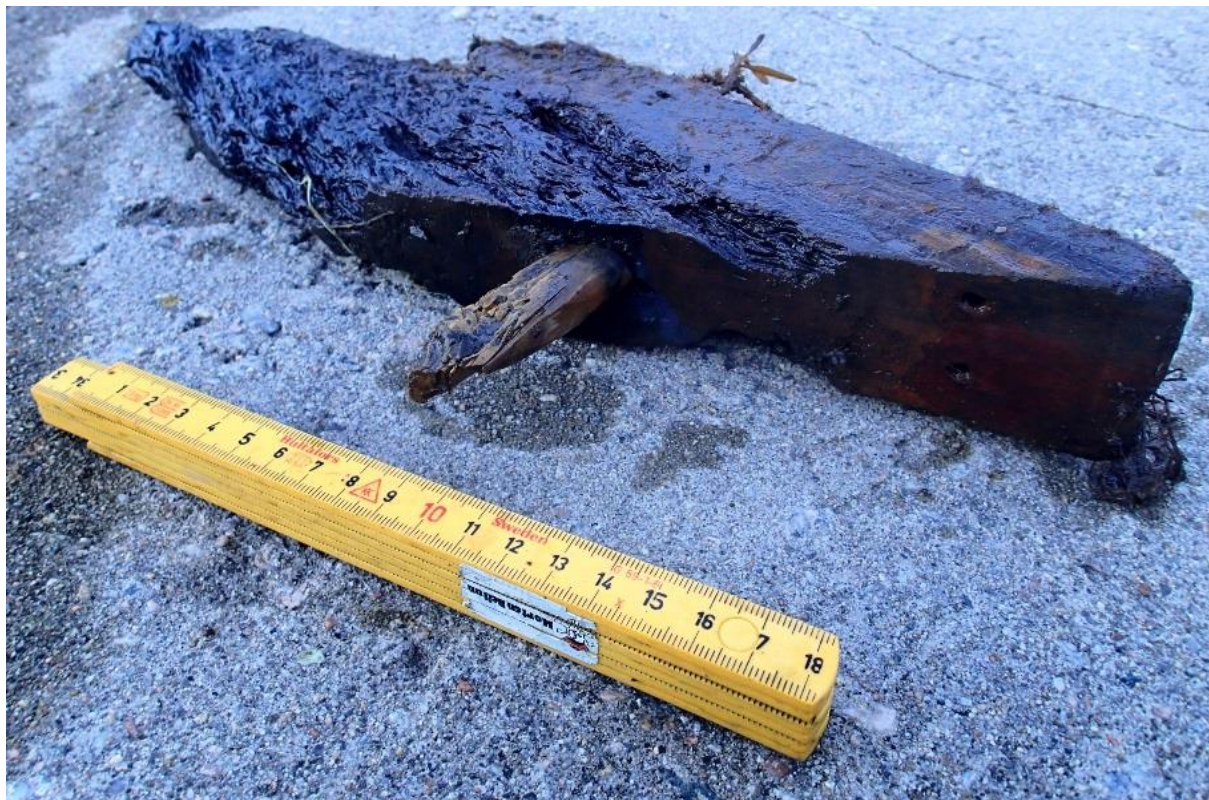
Den andre båtdelen som ble dokumentert på museet var en opprinnelig antatt del av kjøll eller spant/band (Figur 12). Denne delen hadde en gjennomgående større trenagle og to hull etter jernspiker. Trestykket var brukket i en ende og hardt angrepet av pelemark. Det er derfor vanskelig å bestemme delens opprinnelige funksjon. Ut fra dimensjonene er det trolig en kjøldel med spunning. I og med at resten av kjølen er T-formet kan dette være en del av stevnen. Det vil forklare bruken av den kraftige trenaglen og spikerne i overgangen mellom kjøll og stevn. En etter vår vurdering mindre sannsynlig forklaring er at denne båtdelen stammer fra en annen båt. Dette kan imidlertid ikke helt utelukkes siden delen ble funnet løst.

Figur 12 Del av stevn med spunning? Trenagle og spikerhull synlig på siden vendt mot fotografen. Foto: Elling Utvik Wammer/NMM.
