Hans Kleven

Driftsbygninger i Nord-Østerdalen 1950-2000

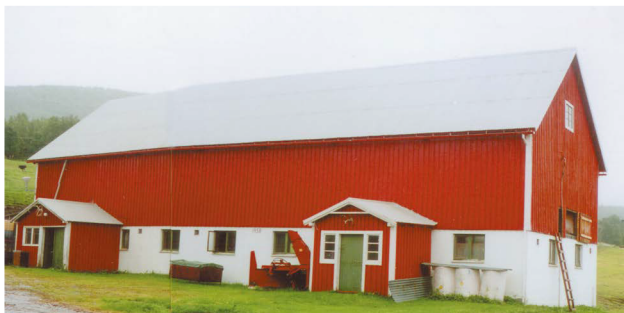
Bilde 1. Grøtli, øvre, Kvikne. (Foto: forf.).

Bilde 1 viser en driftsbygning fra 1950-tallet. En såkalt enhetsbygning eller enhetslåve som inneholder rom for mjølkekyr, kalver, sauer, eventuelt geiter og hester. En smågris eller to, med avmålt levetid fram mot jul fikk også sin plass i samme rom – ved siden av kalvene. Bygningen inneholdt i det hele tatt alle dyr som garden fødte. På mange gardar hadde også redskapen fått sine rom i samme hus. Det var blitt et ryddig tun som hadde avløst det gamle tunet der hvert dyreslag hadde sitt eget hus m.v.

Siloen(e), som hadde tilnærmet kvadratisk grunnflate gikk et stykke under 1. etasjes golv og opp til 2. etasje der høyet ble lagret. Bortenfor siloene eller i andre enden av bygningen kom stall og stallskjul. På langvegg utenfor fjøset ble det bygd et lite vindfang med mjølkrom. Det var trangt, bare plass til en avkjølingskum og lagerplass for mjølkespann, i beste fall veggplass for

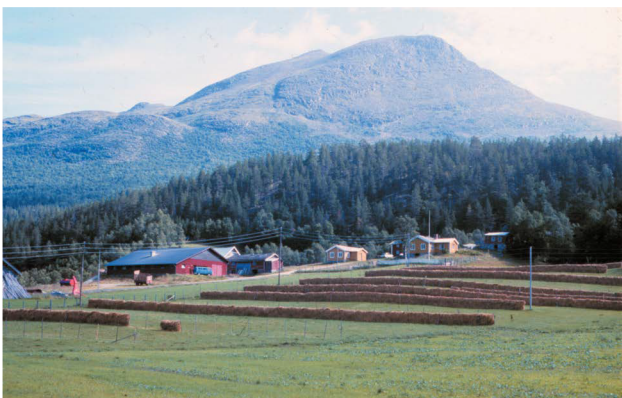
Bilde 2. Eriksrud, nordre, i Atndalen, 1985.
(Foto: forf.).

Bilde 2 og 3 trenger egentlig ingen nærmere kommentarer. Bilde 2 er en bygning med plansilo. Den “smyger” seg beskjedent inn i terrenget. Takvinkelen (taket) følger stigningen i terrenget opp mot fjellet i bakgrunnen. Når gammelfjøset like bak og diverse lagerplass foran blir planert ut og beplantet vil garden gi god PR for både byggeskikk og turisme. Siloen på nr. 3 vil gjerne presentere seg i all sin velde ...

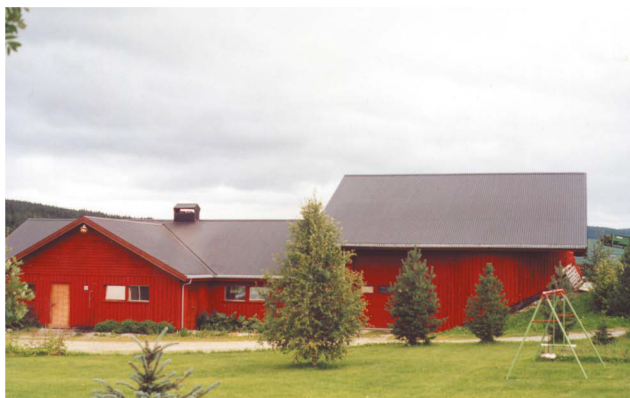
Bilde 4. Røsten, Tynset, 1983. (Foto: forf.).

En vellykket byggeplan forutsetter et godt samarbeid mellom byggherre og planlegger. Bilde 4 viser et båsfjøs fra 1983 med to tårnsiloer, godt kamuflert ved å utnytte terrenget og samtidig oppnå en enkel og rimelig innleggingsteknikk.

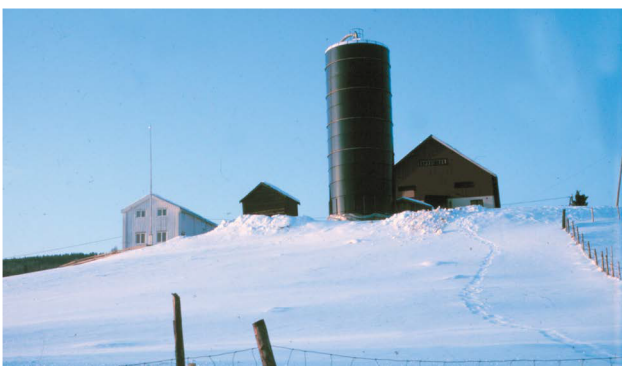
Bilde 3. Moderne silobygg viser seg i landskapet. (Foto: forf.)

Nå opptok siloene etter hvert største plassen i forlageret, og surforet overtok som nesten eneste grovforslag. Her og der i landskapet skjøt en 20-24 m høy gasstett silo i været, etter amerikansk mønster – et dominerende forlager – landemerke. En stiller spørsmålet: Var dette nødvendig i en nøktern bygge- og investeringsplan? Byggeskikk? Silotypen fordret en kostbar mekaniseringsgrad som også skulle forrentes.

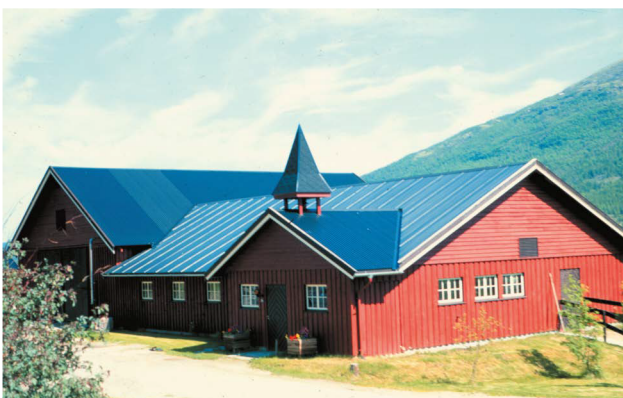
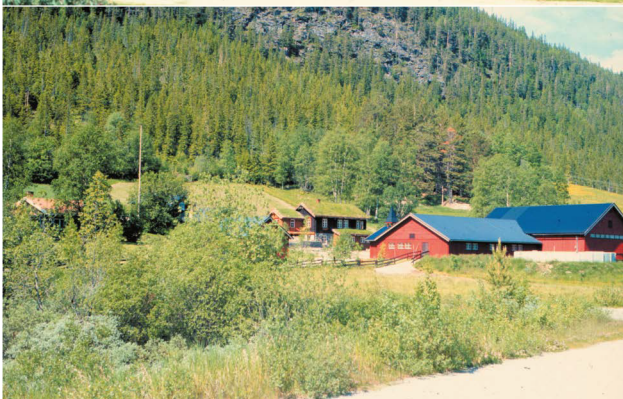
Bilde 5. Bergerønnningen i Alvdal, 1986.
(Foto: forf.).

Bilde 5, viser et løsdriftfjøs fra 1987 med plansiloer og utendørs gjødselkum. Forfatteren av HUS I HEDMARK Gode bygningsmiljøer, sier om denne bygningen: *“En driftsbygning som i dimensjon, form, fargebruk og plassering kompletterer et eldre tun.”*

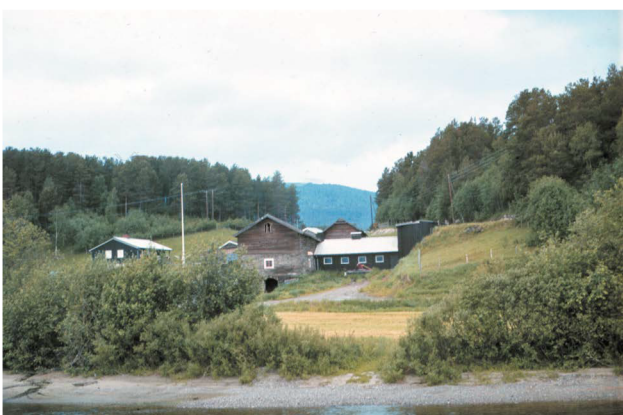
Bilde 7. Gammelt og nytt, Mælan, Tynset.
(Foto: forf.).

Jeg begynte denne omtalen med en bygning fra 1950-tallet og avslutter med bilde nr. 7 – en bygning mot slutten av årtusenet, på en gard med noenlunde samme jordareal på egen grunn som den første. – Dette er en bygning for ren mjølkeproduksjon og fullt påsett, som inneholder de aller nyeste elementer m.h.t. dyrehelse, hygiene, EU-tilpasninger med bl.a. separat inngang for veterinær (hva nå det skal være godt for) og røkterens arbeidsforhold. Med en prislapp på ca to millioner må det produseres mye mjølk for å finansiere investeringen, samtidig som eieren skal ha en lønn som tilsvarer industriarbeiderens.
