Tysslinge kyrkogård

Tysslinge socken, Örebro kommun, Närke, Strängnäs stift

Inventering av kulturhistoriskt värdefulla gravvårdar 2013

Anneli Borg
Charlott Torgén
Rapport 2013:18

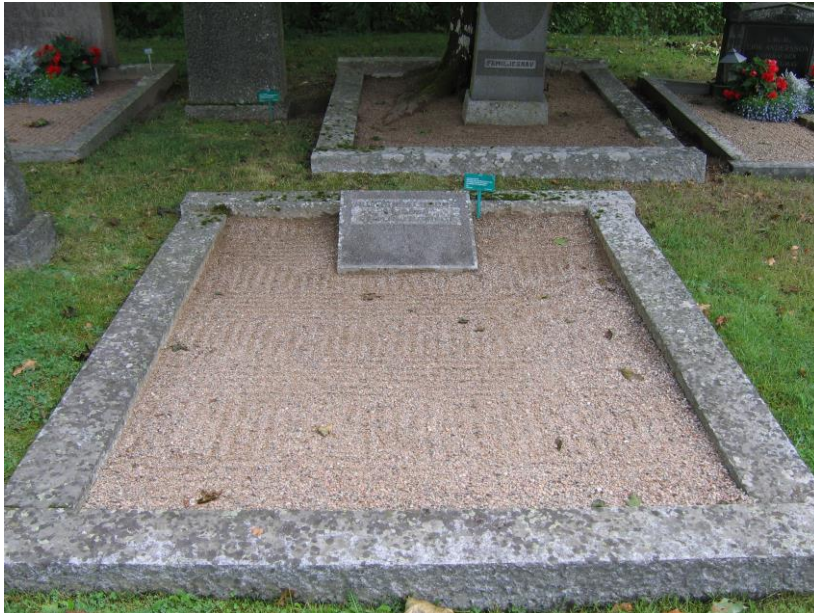
En kulturhistoriskt värdefull gravvård med sand och stenram som går att återanvända, kvarter 4 på Ramsbergs gamla kyrkogård.

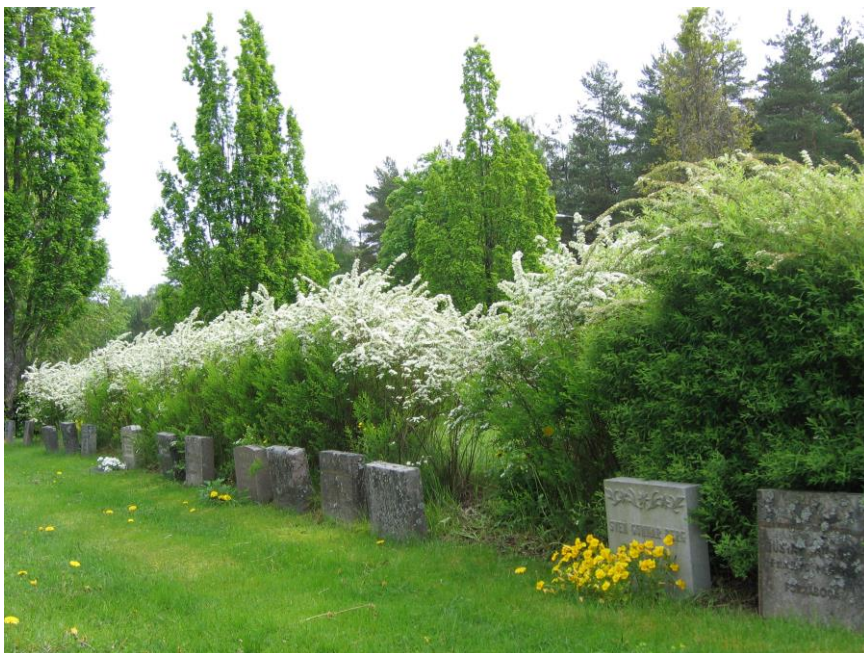
En välbevarad rad med allmänna linjegravar i kvarter 5 på Södra kyrkogården, Lindsberg.

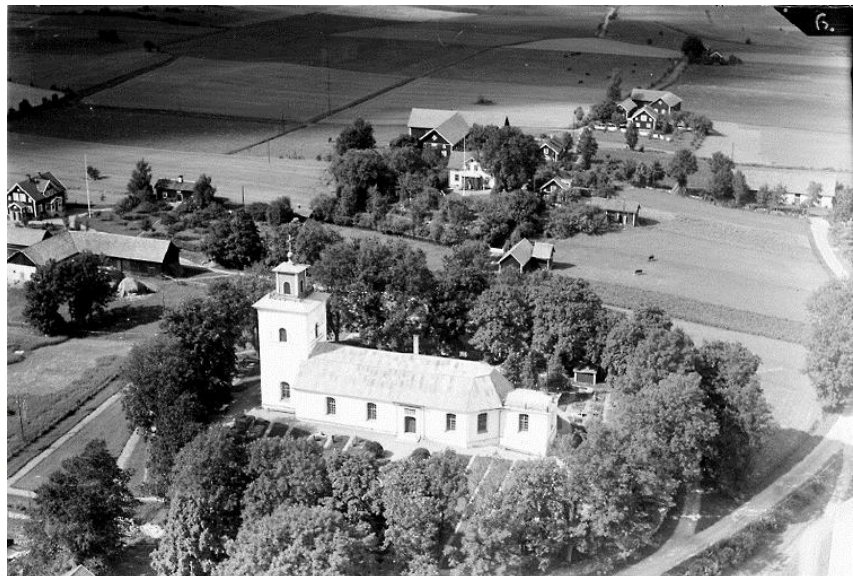
Bild till vänster, odaterad situationsplan över den äldre kyrkogården. Ovan till höger, flygbild från 1939 där man kan se hur grusgången gick i nord-sydlig riktning mellan gravvårdarna.

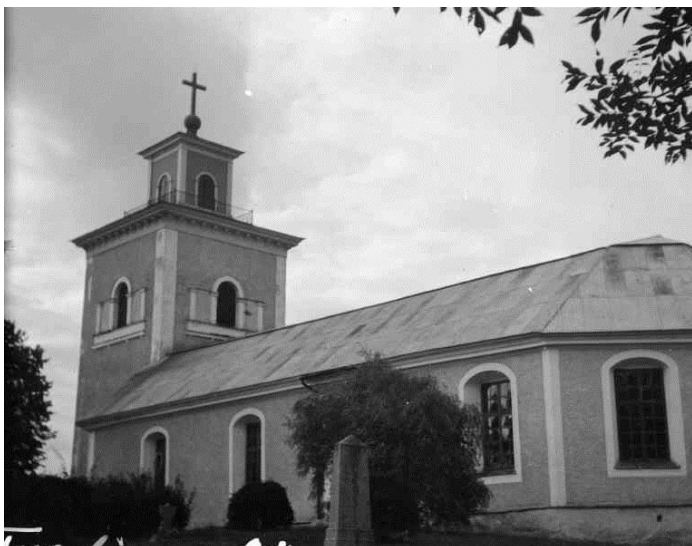
Bild till vänster, från sydöst, daterad 1908, raä.

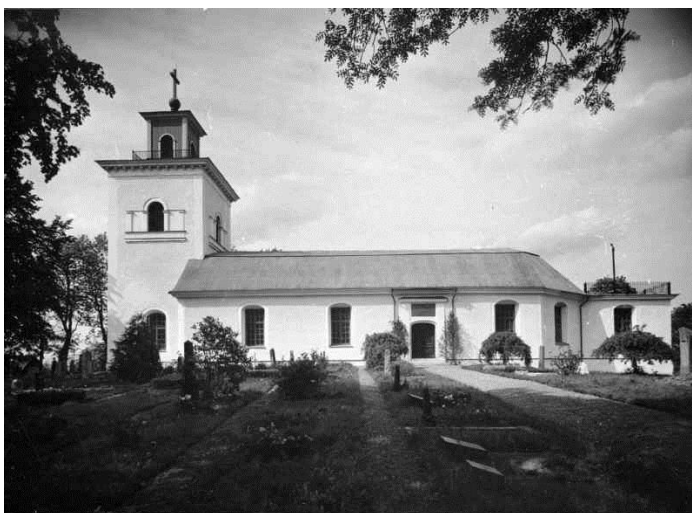
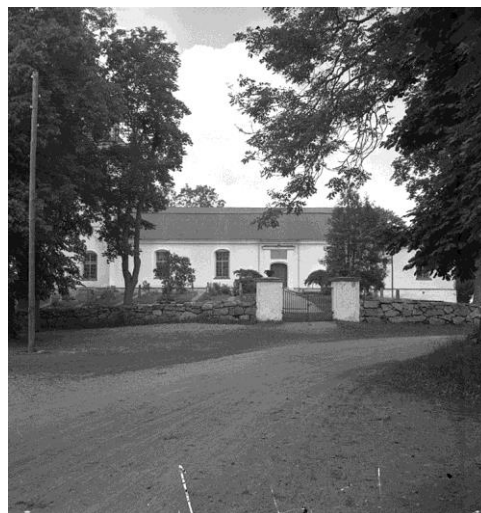
Bild nedan till vänster från 1934, raä. Här ser man tydligt smala grusgångar mellan gravvårdarna. Ingen allé finns ännu planterad fram till kyrkans södra entré. Bild nedan till höger, samma vy 1944, Ölm:s arkiv.

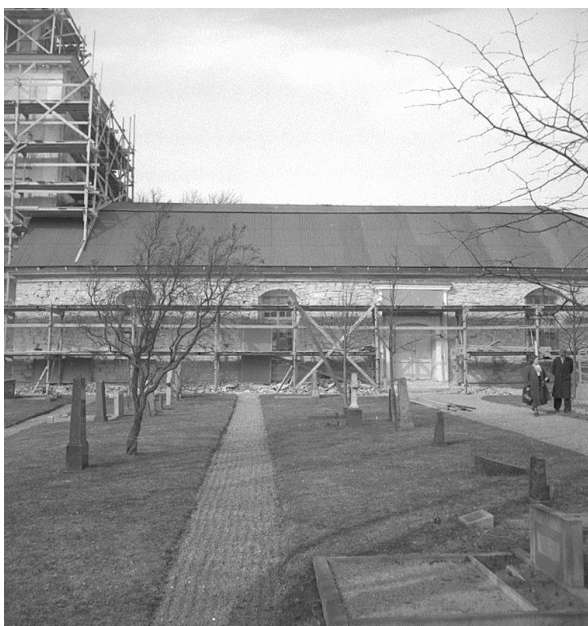
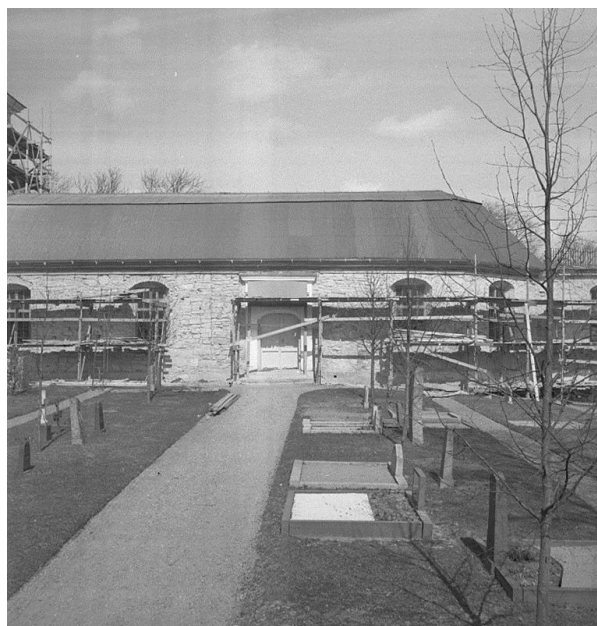
Bilder nedan. Grusgångarna finns ännu kvar mellan gravvårdarna och allén fram till kyrkans södra entré är planterad. Bilder från 1953, Ölm:s arkiv.

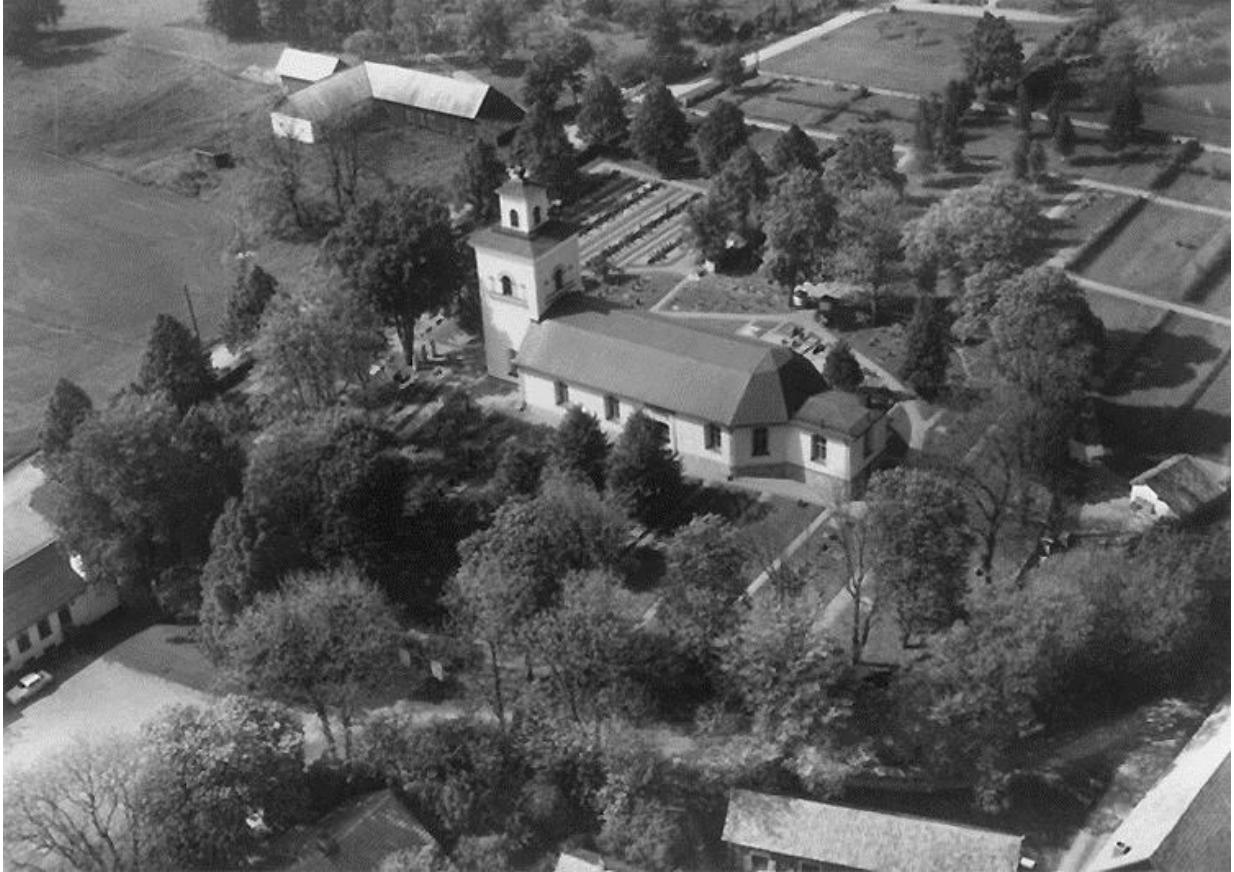
Bild från 1966 Ölm:s arkiv, visar kyrkogården i sin helhet med utvidgningen i norr.

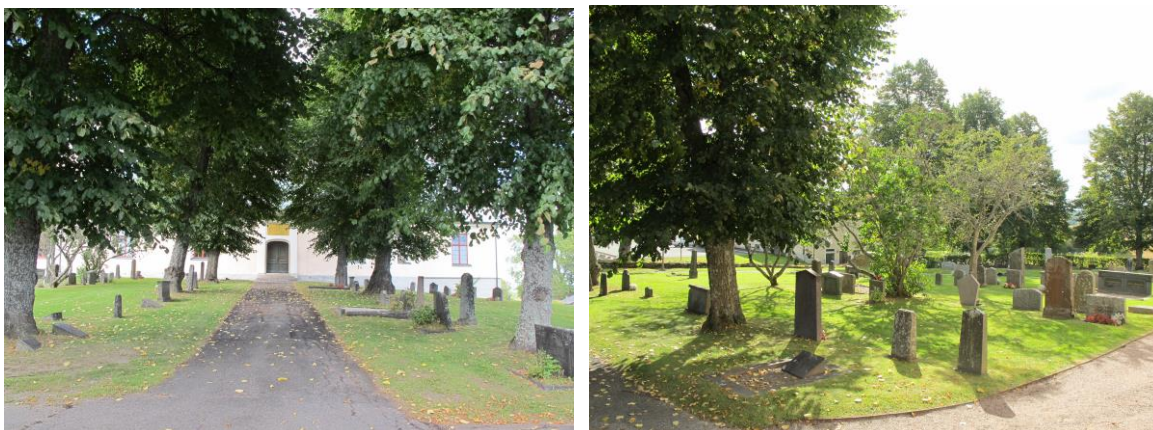
Bild till vänster, allé upp till kyrkan södra entré. Bild till höger tagen från kyrkans södra entré mot sydväst.

Önskvärt är att inga nya gravvårdar placeras i raderna närmast gången upp till södra entrén, i raderna med nummer 872-916 samt intill de äldre familjegravarna, i denna del av kyrkogården. Vissa gravvårdar kan återanvändas, se respektive blankett för mer information. På friare ytor kan nya gravar upplåtas. Nya stenar som placeras här bör utformas med hänsyn till intilliggande stenar i form och utförande.

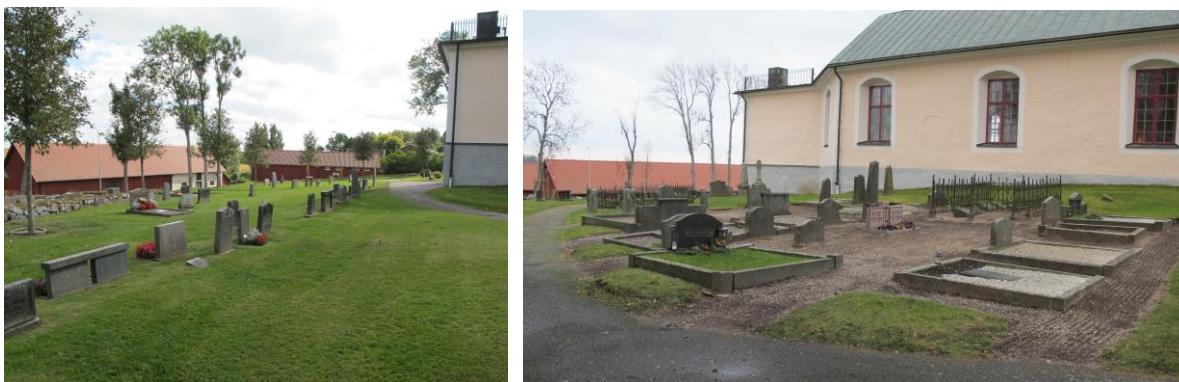
Bild till vänster, östra delen av kvarteret. Bild till höger, norra delen av gamla kyrkogården med stora familjegravar, grusgravar, flertalet med stenram och järnstaket.

Norra delen av kvarteret, närmast kyrkan består till större delen av stora familjegravar, i stort sett endast grusgravar, flertalet med järnstaket eller stenram. Gravvårdarna är från sent

1800-tal till första halvan av 1900-talet. I denna del bör inga nya gravvårdar tillföras. Vissa gravvårdar kan återanvändas, se respektive blankett för mer information.

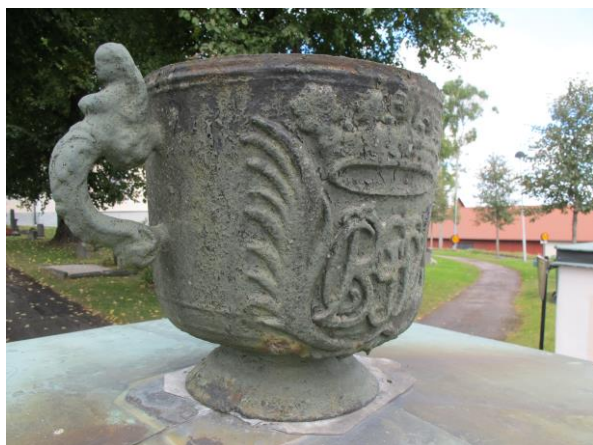
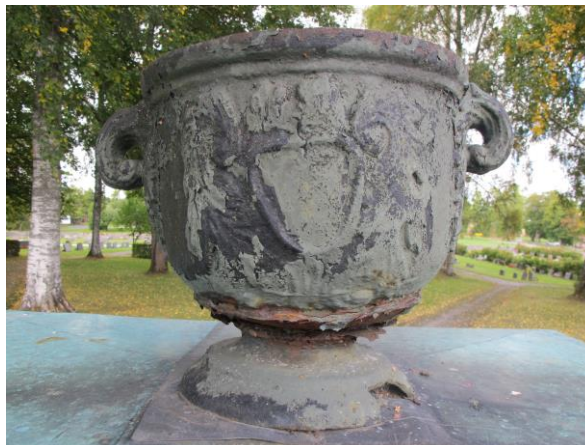
Bild till vänster, urna vid entrén i söder. Bild till höger, urna på en av grindstolparna mellan den gamla kyrkogården och utvidgningen i norr. Urnorna är rostangripna och färgen flagnar kraftigt.

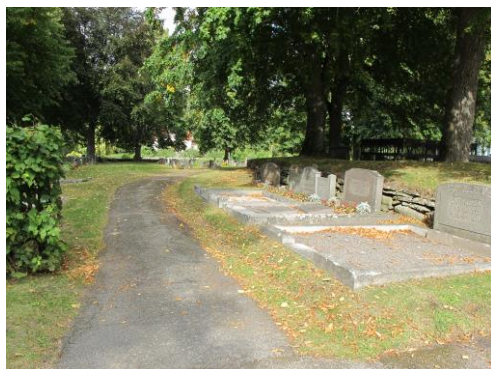
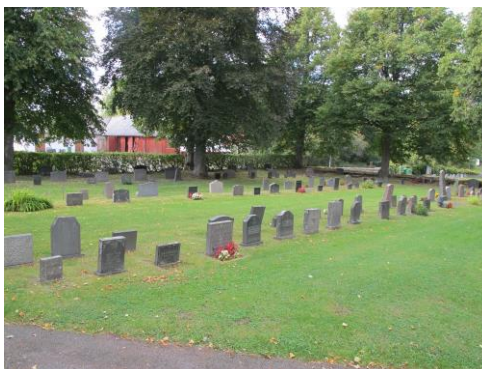
Bilden längst till vänster, mellankyrkogårdens västra del. Den asfalterade gången leder fram till norra delen av mellankyrkogården som syns på bilden till höger.

Önskvärt är att linjegravarna/ de äldre gravvårdarna får vara kvar på ursprunglig plats. I övrigt kan man fylla på med nya gravvårdar i detta område. De nya gravvårdarna bör utformas med hänsyn till intilliggande gravvårdar i form och utförande.

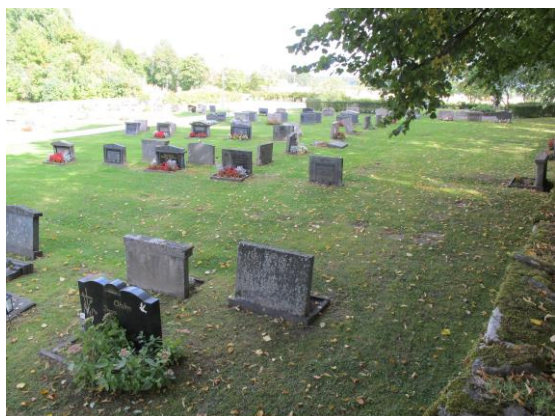
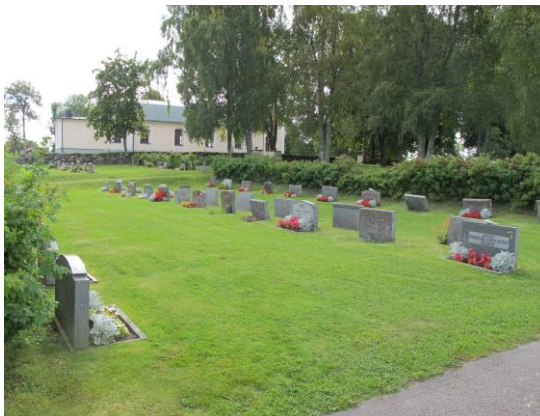
Bild ovan till vänster. Gravvårdarnas placering förlorar sitt sammanhang när rygghäckar och rumsskapande häckar är borttagna. Bild ovan till höger samt nedan till vänster där de rumsskapande häckarna fortfarande är kvar i på nordöstra delen av utvidgningen i norr. Bild nedan till höger (tagen från motsatt sida) är samma område efter att häckarna är borttagna.

Kvarteret sluttar åt nordost och har i den östra delen en terrassering i nordsydlig riktning. Terrasseringen har tidigare delats av av rosenhäckar. Nya häckar för att dela upp kvarteret bör återplanteras. Kalkstensgångarna bör underhållas och kompletteras.
