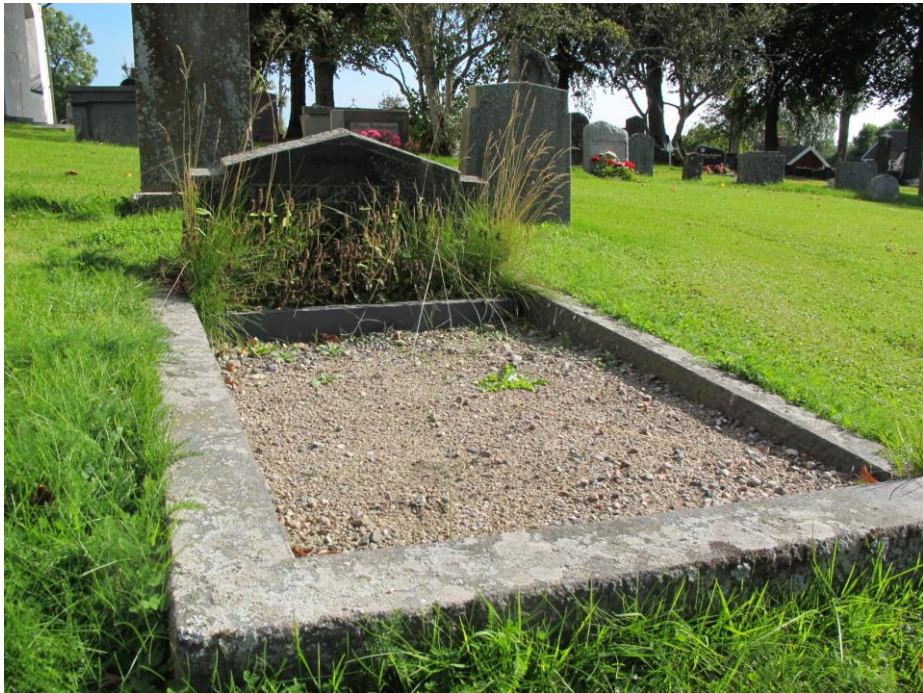
Kyrkogård Tysslinge	
Läge Kv GK	Gravplatsnr 520	Årtal
Gravvårdens typ Stående sten	Gravvårdens höjd 55 cm	Gravvårdens material Granit, svart
Plantering/växtmaterial	Omgärdning stenram	Ytmaterial Grus
Inskription MATILDA ALBRECKTSSON f. 1865 d. 1937		Inskriptionstyp Förhöjd, polerad
		Titel
Skador		
Beskrivning Stående bred sten med flackt spetsigt krön och lägre raka sidopartier. Slät polerad framsida, grovt huggna sidor och bakstycke. Stenram med grovt huggna sidor lika sten, något slätare översida. Stenen och stenramen är samkomponerad.		
Kulturhistoriskt värde Grusgrav med stenram. Går att återanvända i sin helhet med sten, stenram och grus. Endast stenens framsida får omarbetas.		
Bild

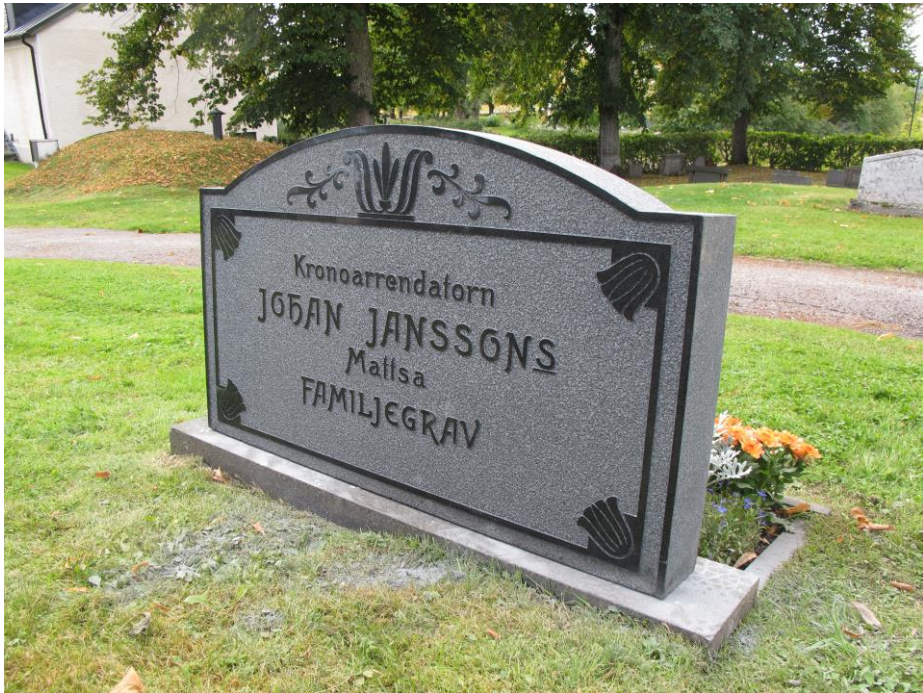
Kyrkogård Tysslinge	
Läge Kv GK	Gravplatsnr 528-529	Årtal 1:a gravsättningen 1937
Gravvårdens typ Stående sten	Gravvårdens höjd 60 cm	Gravvårdens material Granit, svart
Plantering/växtmaterial blommor	Omgärdning	Ytmaterial
Inskription Kronoarrendatorn JOHAN JANSSONS Mattså FAMILJEGRAV		Inskriptionstyp Förhöjd, polerad
		Titel kronoarrendator
Skador		
Beskrivning Låg bred sten med rundat mittkrön och raka sidopartier. Stiliserad dekor med bladslingor på krön och runt inskriptionsytan.		
Kulturhistoriskt värde Titel Tidstypisk sten som fått ny inskription på baksidan och är nu vänd som framsida.		
Bild

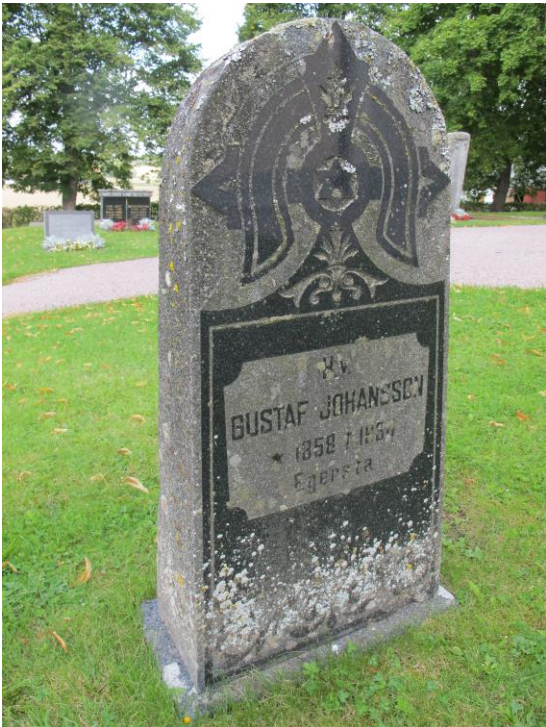
Gravvård		Kyrkogård Tysslinge
Läge Kv GK	Gravplatsnr 535-536	Årtal
Gravvårdens typ 2 st stående stenar	Gravvårdens höjd 73 cm	Gravvårdens material Granit, svart
Plantering/växtmaterial	Omgärdning	Ytmaterial
Inskription Sten till vänster: Hv. AMANDA GUSTAFSSON f. JOHANSSON f. 1867 d. 1931 Egersta Sten till höger: H.V. GUSTAF JOHANSSON f. 1858 d. 1930 Egersta		Inskriptionstyp Polerad/blästrad Titel
Skador Mossa/lav		
Beskrivning Två stående stenar med rundat krön och polerad framsida. Dekor ”hästskoform” över kors, i mitten av korset finns en sexuddig stjärna.		
Kulturhistoriskt värde Tidstypisk och karaktärsskapande sten nära kyrkans västra entré.		
Bild Datum 2013-08-21 Fotograf Anneli Borg

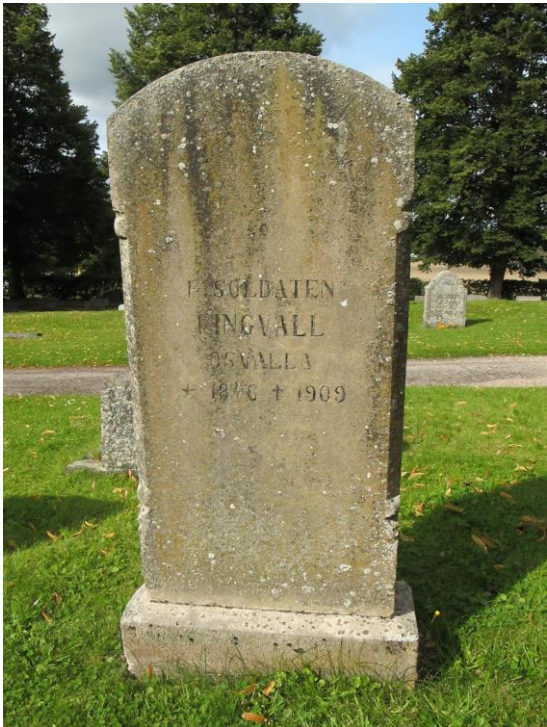
Kyrkogård Tysslinge	
Läge Kv GK	Gravplatsnr 537	Årtal
Gravvårdens typ Stående sten	Gravvårdens höjd 108 cm	Gravvårdens material Kalksten
Plantering/växtmaterial	Omgärdning	Ytmaterial Gräs
Inskription F. SOLDATEN I. INGVALL OSVALLA f. 1846 d. 1909		Inskriptionstyp Försänkt, svart
		Titel Soldat
Skador Sättning, mossa/lav, mekanisk skada efter trimmer eller gräsklippare.		
Beskrivning Stående sten med stickbågeformad överdel. Stenens främre vertikala hörn är avfasade, en svag dekor anas ovan inskriptionen på framsidans övre del. Krönet har dekor i form av beslagornament. Framsida och sidor är släta och bakstycke och sockel är fint tandhuggen.		
Kulturhistoriskt värde Titel Väl bearbetad gravvård från tidigt 1900-tal. Karaktärskapande sten nära kyrkans entré.		
Bild

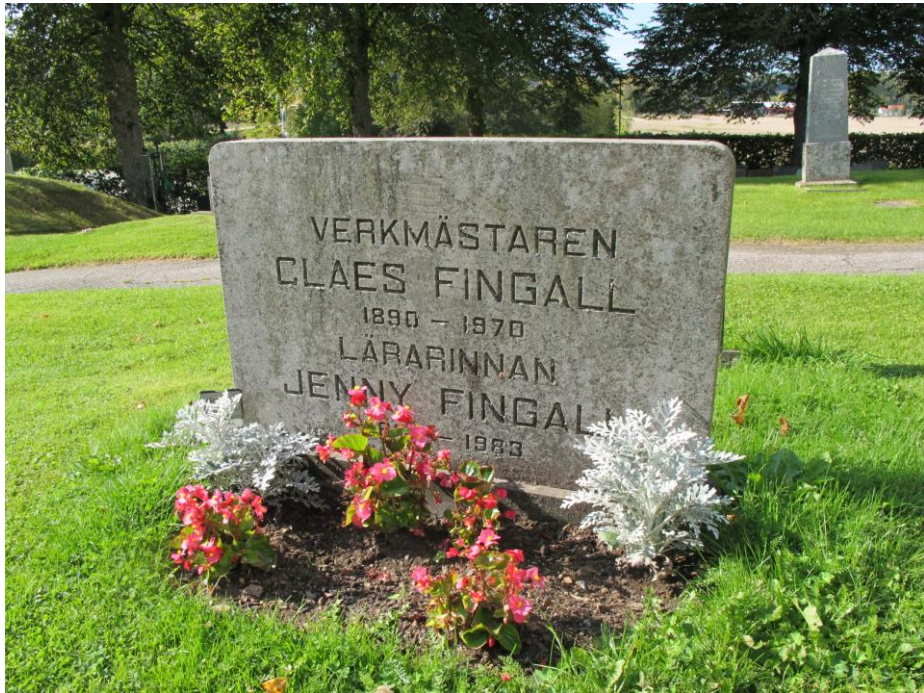
Kyrkogård Tysslinge	
Läge Kv GK	Gravplatsnr 546	Årtal
Gravvårdens typ Stående sten	Gravvårdens höjd 69cm	Gravvårdens material Granit, grå
Plantering/växtmaterial Blommor	Omgärdning	Ytmaterial
Inskription VERKMÄSTAREN CLAES FINGALL 1890-1970 LÄRARINNAN JENNY FINGALL 1892-1983		Inskriptionstyp Försänkt, djup
		Titel Verkmästare Lärrinna
Skador Sättning, mossa/lav		
Beskrivning Låg bred slät sten med rundade hörn.		
Kulturhistoriskt värde Titlar		
Bild

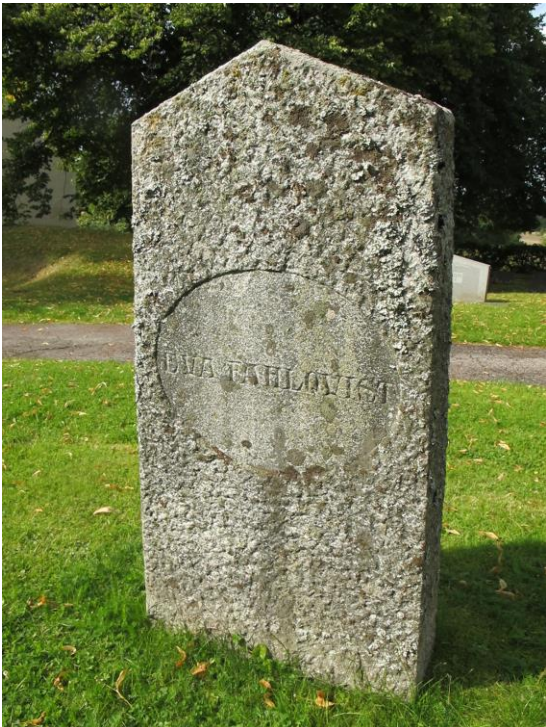
Gravvård		Kyrkogård Tysslinge
Läge Kv GK	Gravplatsnr Mellan 546-554, ej i pärm	Årtal
Gravvårdens typ Stående sten	Gravvårdens höjd 105 cm	Gravvårdens material Granit, grå
Plantering/växtmaterial	Omgärdning	Ytmaterial Gräs
Inskription EVA FAHLQVIST		Inskriptionstyp Försänkt
		Titel
Skador Sättning, mossa/lav		
Beskrivning Stående sten med spetsigt krön och grovt huggen yta. Försänkt, ovalt liggande, släthuggen inskriptionsyta.		
Kulturhistoriskt värde Karaktärsskapande sten nära kyrkans entré. Går att återanvända, endast inskriptionsytan får omarbetas.		
Bild

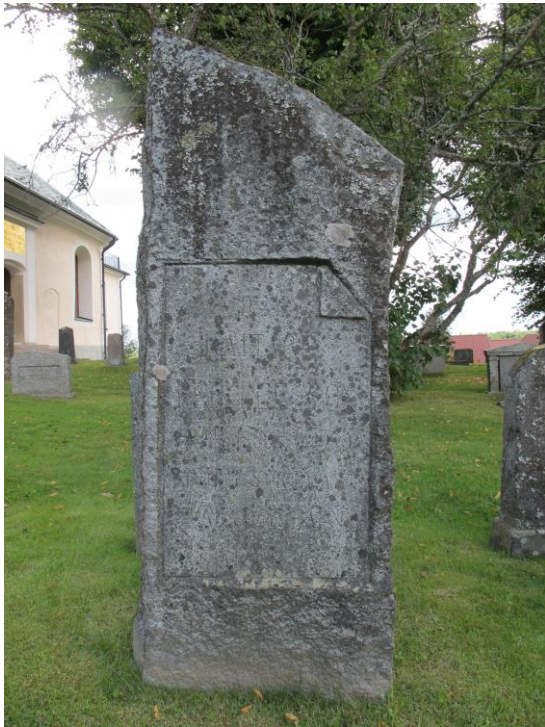
Kyrkogård Tysslinge	
Läge Kv GK	Gravplatsnr Mellan 560-561 och 562, ej i pärm	Årtal
Gravvårdens typ Stående sten	Gravvårdens höjd 162 cm	Gravvårdens material Granit, grå
Plantering/växtmaterial	Omgärdning	Ytmaterial Gräs
Inskription H.H PER PERSSON f. 19/12 1833 d. 17/5 1909 DJUPT SÖRJD AF MAKA OCH BARN Upp. 14 13?		Inskriptionstyp Försänkt
		Titel
Skador Mossa/lav		
Beskrivning Stående sten med ojämn yta och spetsigt snedställt krön. Inskriptionsytan har formen av ett papperark med ett nedvikt hörn.		
Kulturhistoriskt värde Titel Karaktärskapande gravvård från tidigt 1900-tal nära kyrkans entré.		
Bild Datum 2013-08-14 Fotograf Anneli Borg

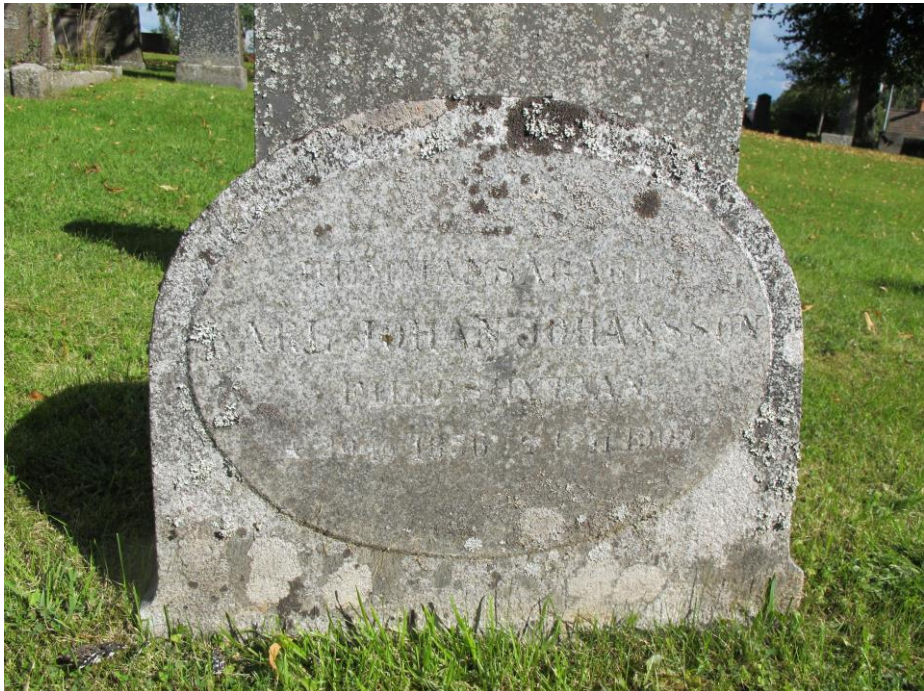
Gravvård	Kyrkogård Tysslinge	
Läge Kv GK	Gravplatsnr Troligtvis 572, finns ej i pärm.	Årtal
Gravvårdens typ Stående sten	Gravvårdens höjd 50 cm	Gravvårdens material Granit, grå
Plantering/växtmaterial	Omgärdning	Ytmaterial Gräs
Inskription HEMMANSÄGAREN KARL JOHAN JOHANSSON FILIPSHYTTAN f. 20/10 1856 d. 18/11 1909		Inskriptionstyp Försänkt, spår av svart
		Titel hemmansägare
Skador Sättning, mossa/lav		
Beskrivning Fint slåthuggen sten med rundad överdel. Inskriptionsytan är polerad och har oval liggande form.		
Kulturhistoriskt värde Titel Karaktärskapande gravvård från tidigt 1900-tal nära kyrkans entré.		
Bild

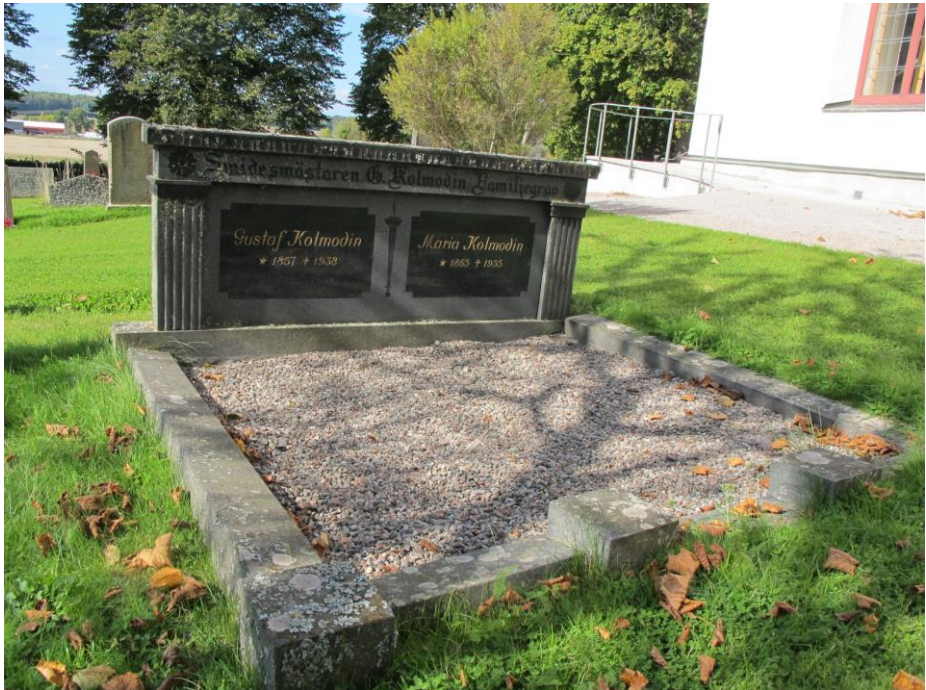
Gravvård	Kyrkogård Tysslinge	
Läge Kv GK	Gravplatsnr 581-582	Årtal
Gravvårdens typ Stående sten	Gravvårdens höjd 78 cm	Gravvårdens material Granit, svart
Plantering/växtmaterial	Omgärdning Stenram	Ytmaterial Grus
Inskription Smidesmästare G. Kolmodin Familjegrav Gustaf Kolmodin F 1857 d 1838 Maria Kolmodin F 1865 d 1955		Inskriptionstyp Försänkt, guld Förhöjd, polerad
		Titel smidesmästare
Skador Sättning, mossa/lav, sprickor		
Beskrivning Stående bred sten med slät yta, polerade inskriptionsytor med en fackla emellan. Stenen flankeras av två stiliserade kolonner som bär upp ett överstycke med en fris i övre delen och under den inskription. Grusgrav med stenram.		
Kulturhistoriskt värde Titel Grusgrav med stenram		
Bild

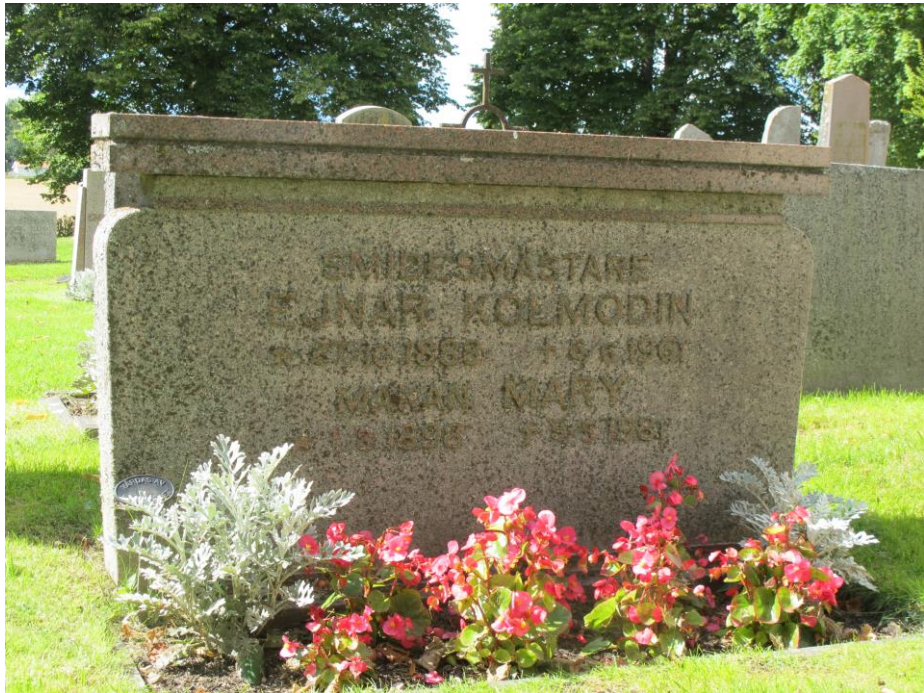
Kyrkogård Tysslinge	
Läge Kv GK	Gravplatsnr 583-584	Årtal
Gravvårdens typ Stående sten	Gravvårdens höjd 80 cm	Gravvårdens material Granit, röd
Plantering/växtmaterial Blommor	Omgärdning	Ytmaterial plantering
Inskription SMIDESMÄSTARE EJNAR KOLMODIN f. 27/10 1888 d 6/6 1961 MAKAN MARY f. 1/8 1898 d. 9/5 1981 (Info i pärm: Ejnar var kyrkvärd, son till gr. 581-582.)		Inskriptionstyp Förhöjd, polerad
		Titel smidesmästare
Skador Mossa/lav		
Beskrivning Stående slät sten med polerad dekor och inskription. Rakt markerad överdel krönt av ett smitt kors.		
Kulturhistoriskt värde Titel		
Bild

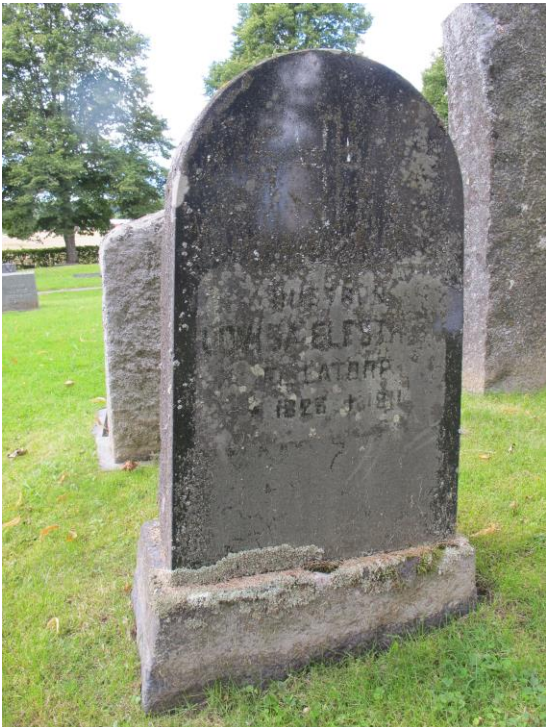
Gravvård	Kyrkogård Tysslinge	
Läge Kv GK	Gravplatsnr 587	Årtal
Gravvårdens typ Stående sten	Gravvårdens höjd 92 cm	Gravvårdens material Granit, svart
Plantering/växtmaterial	Omgärdning	Ytmaterial Gräs
Inskription HUSTRUN LOVISA ELFSTRÖM Fr. Latorp f. 1826 d.1911		Inskriptionstyp Polerad/blästrad
		Titel Hustru
Skador Mossa/lav		
Beskrivning Stående sten med rundat krön. Slät polerad framsida och inskription, kors i övre delen. Sidor, bakstycke och sockel har en krysshamrad yta som följer stenens klov.		
Kulturhistoriskt värde Titel hustru, visar på kvinnans sociala ställning i förhållande till sin man. Tidstypisk gravvård tidigt 1900-tal.		
Bild

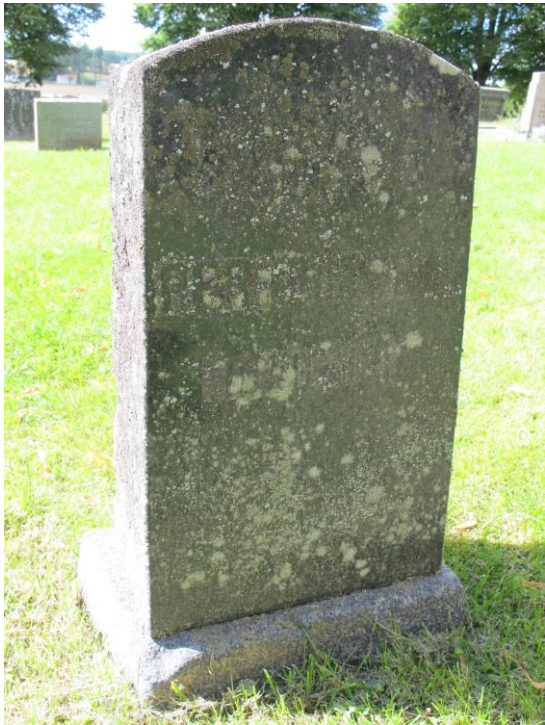
Gravvård		Kyrkogård Tysslinge	
Läge Kv. GK	Gravplatsnr 589	Årtal	
Gravvårdens typ Stående sten	Gravvårdens höjd 54 cm	Gravvårdens material Granit, svart	
Plantering/växtmaterial	Omgärdning	Ytmaterial	
Inskription PER ERIKSSON 1840-1911 (info i pärm: yrke, torpare)		Inskriptionstyp polerad	
		Titel	
Skador Mossa/lav			
Beskrivning Stående sten med stickbågeformad överstyckel. Polerad framsida och släthuggna sidor, bakstycke och sockel.			
Kulturhistoriskt värde Liten gravvård från tidigt 1900-tal, karaktärsskapande för kvarteret.			
Bild

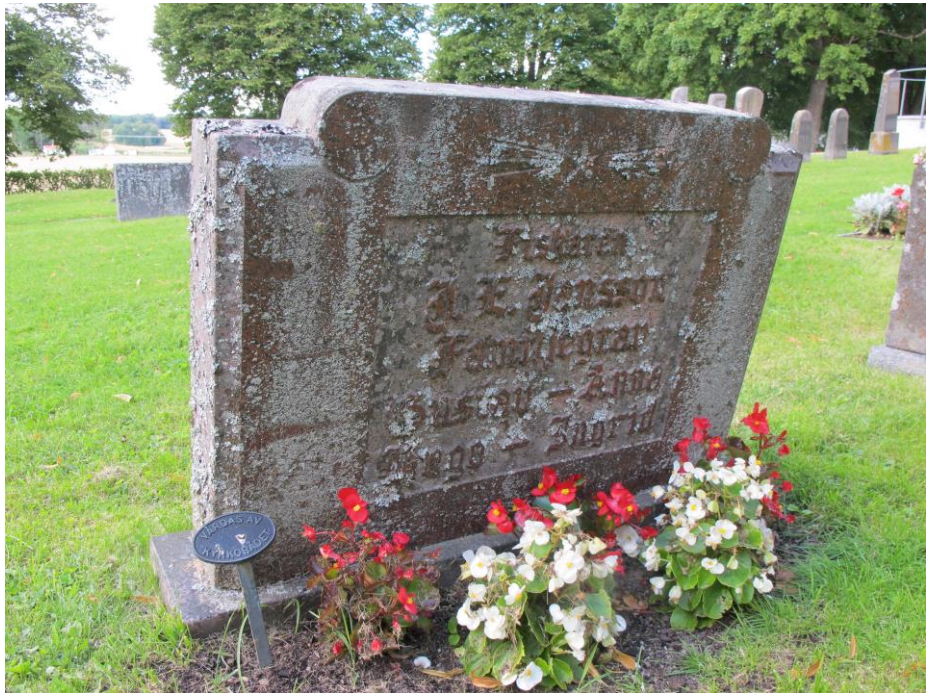
Kyrkogård Tysslinge	
Läge Kv. GK	Gravplatsnr 590-591	Årtal
Gravvårdens typ Stående sten	Gravvårdens höjd 62 cm	Gravvårdens material Granit, röd
Plantering/växtmaterial blommor	Omgärdning	Ytmaterial
Inskription Fiskaren J.E. Jansson Familjegrav Gustav - Anna Hugo - Ingrid		Inskriptionstyp Förhöjd, polerad
		Titel Fiskare
Skador Sättning, mossa/lav		
Beskrivning Låg bred sten med rakt dekorativ krön med något lägre partier på sidorna. Framsidan är polerad med försänkt inskriptionsyta. Dekor i form av en stjärna med strålar på stenens övre del.		
Kulturhistoriskt värde titel		
Bild

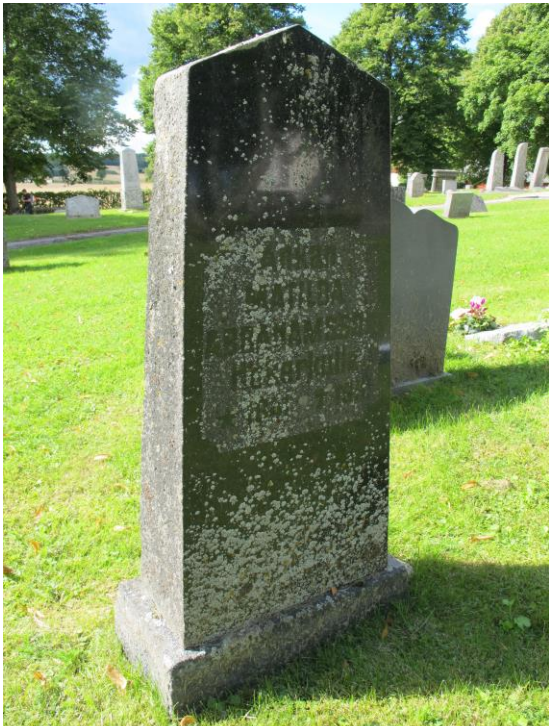
Gravvård		Kyrkogård Tysslinge
Läge Kv. GK	Gravplatsnr 597	Årtal
Gravvårdens typ Stående sten	Gravvårdens höjd 93 cm	Gravvårdens material Granit, svart
Plantering/växtmaterial	Omgärdning	Ytmaterial Gräs
Inskription ÄNKAN MATILDA ABRAHAMSSON Hökerkulle F 1841 d 1911		Inskriptionstyp Polerad/blästrad
		Titel Änka
Skador Mossa/lav		
Beskrivning Stående sten, avsmalnande uppåt med spetsigt krön. Slät polerad framsida. Sidor, bakstycke och sockel har en släthuggen yta som följer stenens kloyta.		
Kulturhistoriskt värde Titel änka, visar på kvinnans ställning i förhållande till sin man.		
Bild
