# VÄSTERNORRLANDS MUSEUM

## Arkeologisk utredning inför dubbelspår i Komsta 2024

L2024:6726 och L2024:6727, Västerkomsta 6:1 m.fl, Torp socken, Ånge kommun, Medelpad, Västernorrlands län

**Rapport 2024:18**  
**Fredrik Gustavsson**

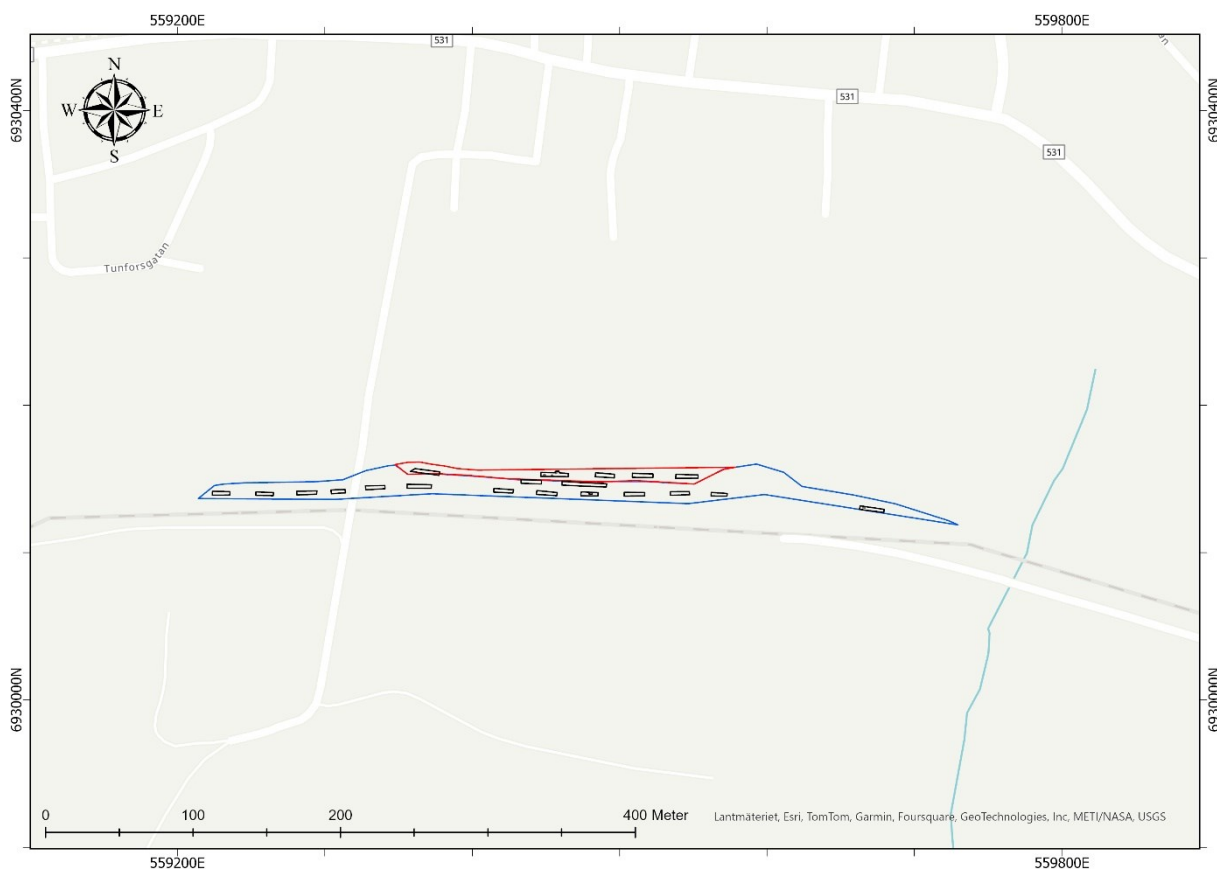
Figur 2. Hela UO, ursprungligt UO har blå linje och utökat UO har röd linje.

Utredningen genomfördes på två ytor, vilka gick i samma längdriktning med skillnaden att ytan mot norr lades till av Länsstyrelsen efter att den ursprungliga ytan var avklarad. De berörda ytorna banades av skiktvis ned till orörd mark med grävmaskin samt avsöktes med metalldetektor. På den första ytan togs 15 schakt i öst-västlig riktning upp, och på det utökade området togs fem schakt i öst-västlig riktning upp.

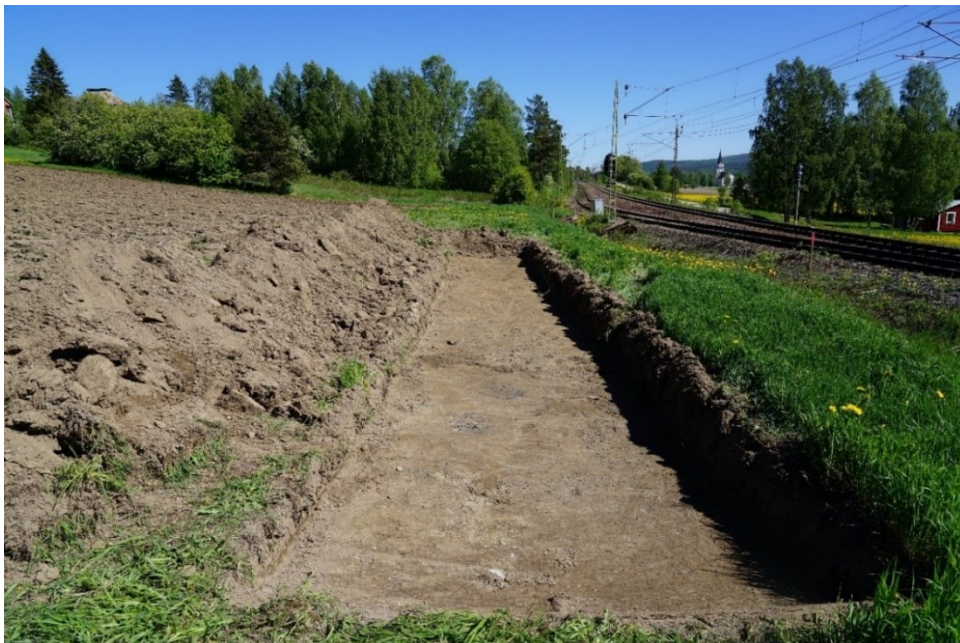
*Figur 11. Schakt 13 med anläggningarna A1 och A2 (härdbottnar) synliga i plan. Foto från väst.*

Schakt 13 är schaktet beläget längst österut. Det var kraftigt begränsat var det var möjligt att schakta inom detta område som en följd av järnvägen samt bilväg och regnvattenrör direkt inpå järnvägen.

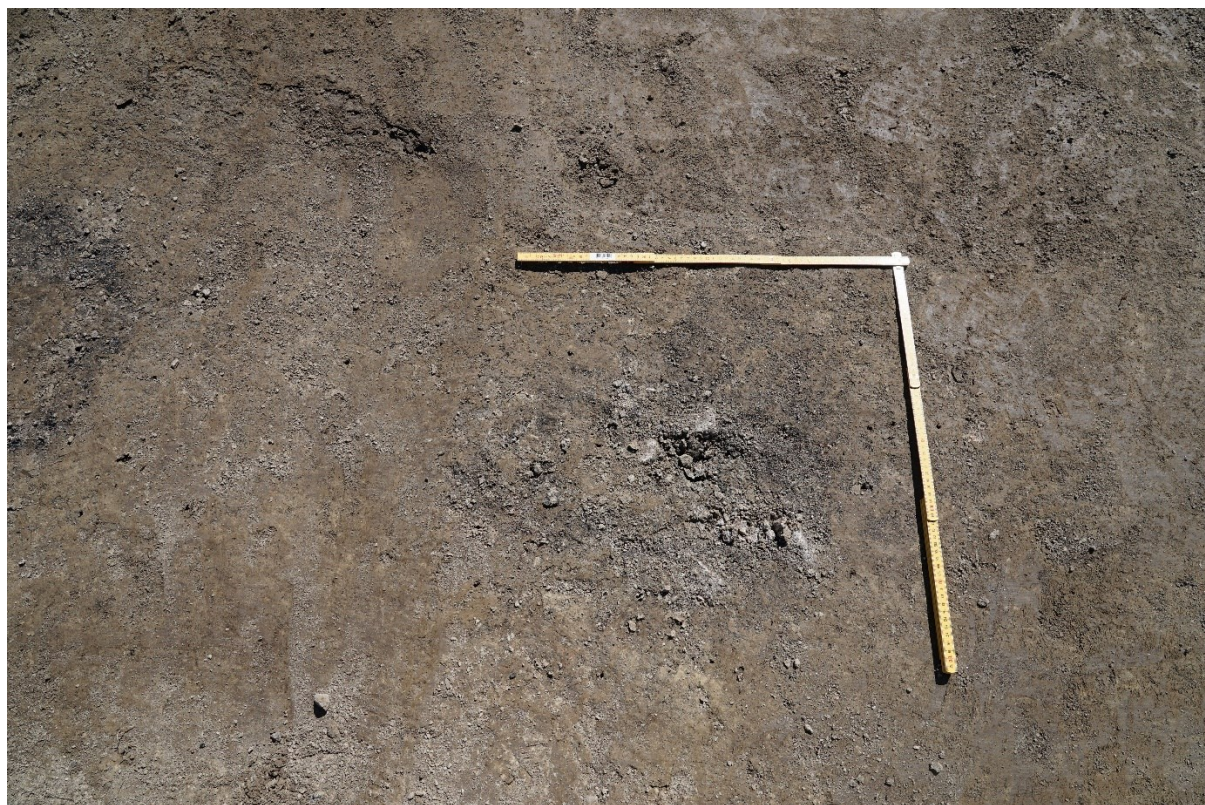
*Figur 14. Planfoto av A1, en framrensad hårdbotten. Foto från norr.*

| Anl-nr | Area-nr | Schakt | Typ | Form i plan | Form i profil | Storlek (m) | Djup (m) | N | E | Z | Beskrivning i plan | Beskrivning i profil | Kommentar |
|---|---|---|---|---|---|---|---|---|---|---|---|---|---|
| 1 | 13 | 13 | Härbotten | Rund | Platt | 0,6 diam | 0,04 | 6 930 130,69N m | 559 665,31E | | Sotigt koligt toppfyll med skörbränd sten. | Tunt och platt anlägg med sotigt fyll och hög halt skörbränd sten. | Härbotten. Makro PNR78. |

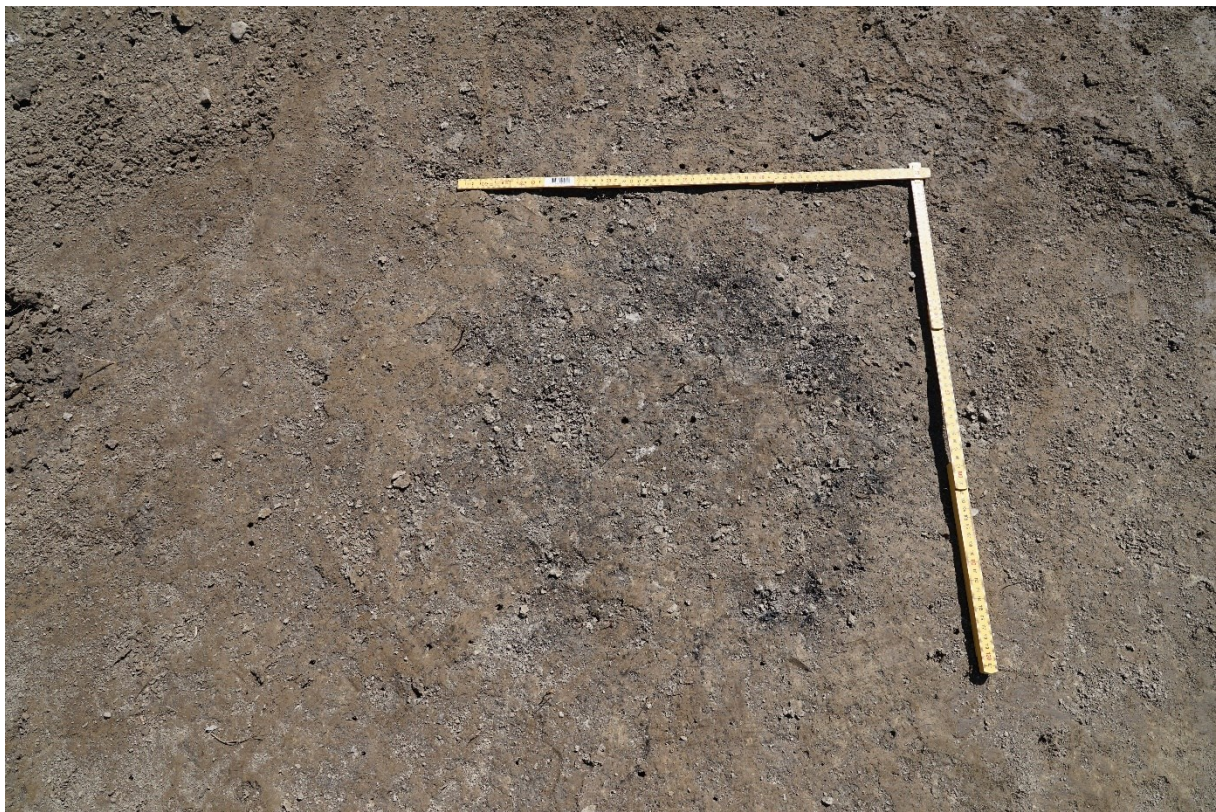
*Figur 15. Planfoto av A2, en framrensad hårdbotten. Foto från norr.*

| Anl-nr | Area-nr | Schakt | Typ | Form i plan | Form i profil | Storlek (m) | Djup (m) | N | E | Z | Beskrivning i plan | Beskrivning i profil | Kommentar |
|---|---|---|---|---|---|---|---|---|---|---|---|---|---|
| 2 | 13 | 13 | Härbotten | Rund | Platt | 0,67 diam | 0,06 | 6 930 130,29N m | 559 666,36E | | Sotigt koligt toppfyll med skörbränd sten. | Tunt och platt anlägg med sotigt fyll och viss förekomst av skörbränd sten. | Härbotten. Makro PNR79. |

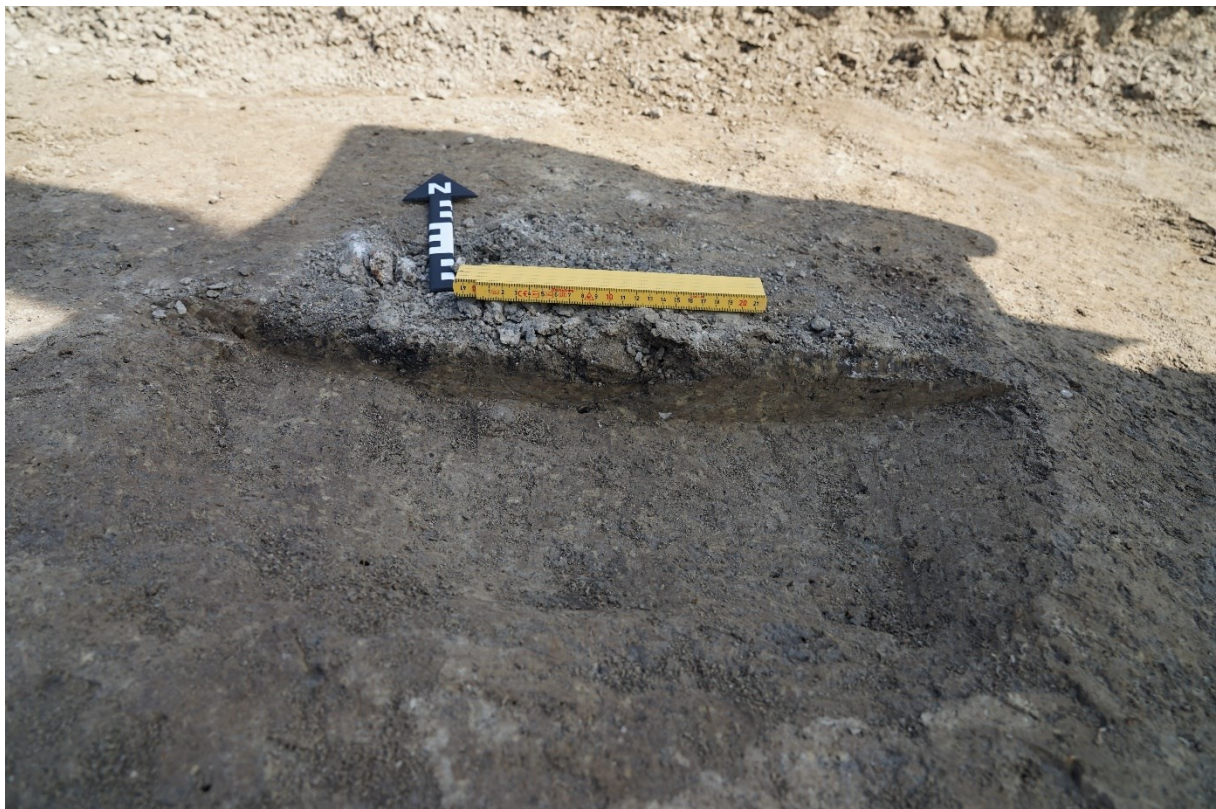
*Figur 16. Profilfoto av A1. Foto från syd.*

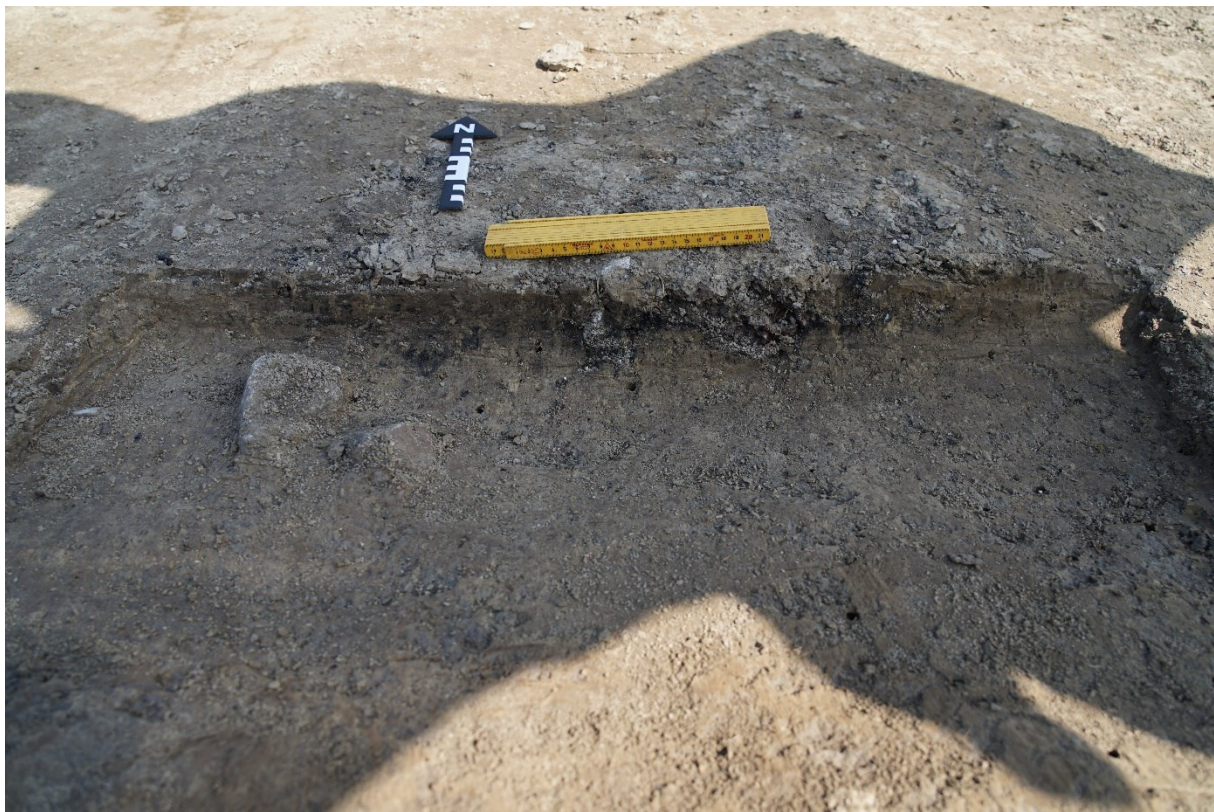
Figur 17. Profilmfoto av A2. Foto från syd.

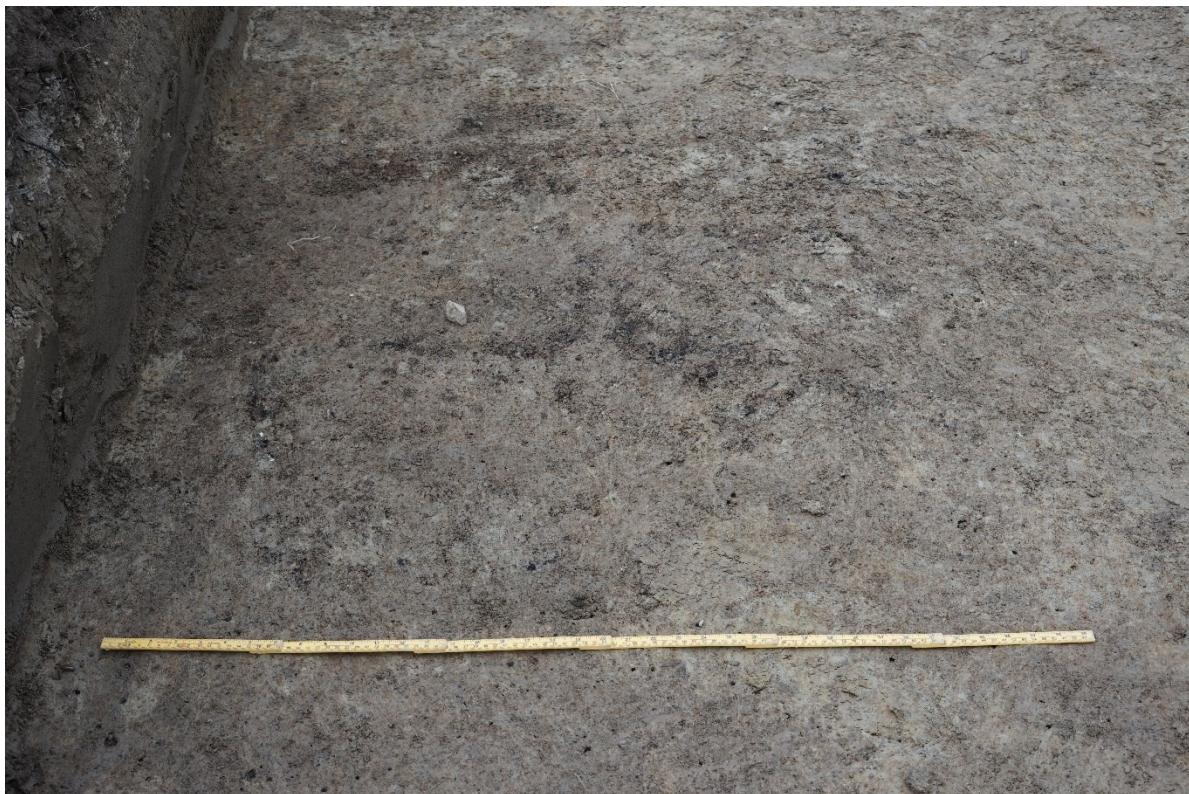
*Figur 19. Anläggning 3 i schakt 17, planfoto. Från öst.*

| Anl-nr | Area-nr | Schakt | Typ | Form i plan | Form i profil | Storlek (m) | Djup (m) | N | E | Z | Beskrivning i plan | Beskrivning i profil | Kommentar |
|---|---|---|---|---|---|---|---|---|---|---|---|---|---|
| 3 | 17 | 17 | Härdrest | Rund | Ännu ej snittad | 1 diam | | 6 930 152,62N m | 559 448,99E | | Påträffad vid schaktning i åker, på djup 0,6-0,7 m. Färgning av rödbränd silt och enstaka kolfragment i grå silt. Endast framrensad i plan, ej undersökt. Kolprov från rensning av anläggning i yta. | | Ej snittad. Pnr193-202. |

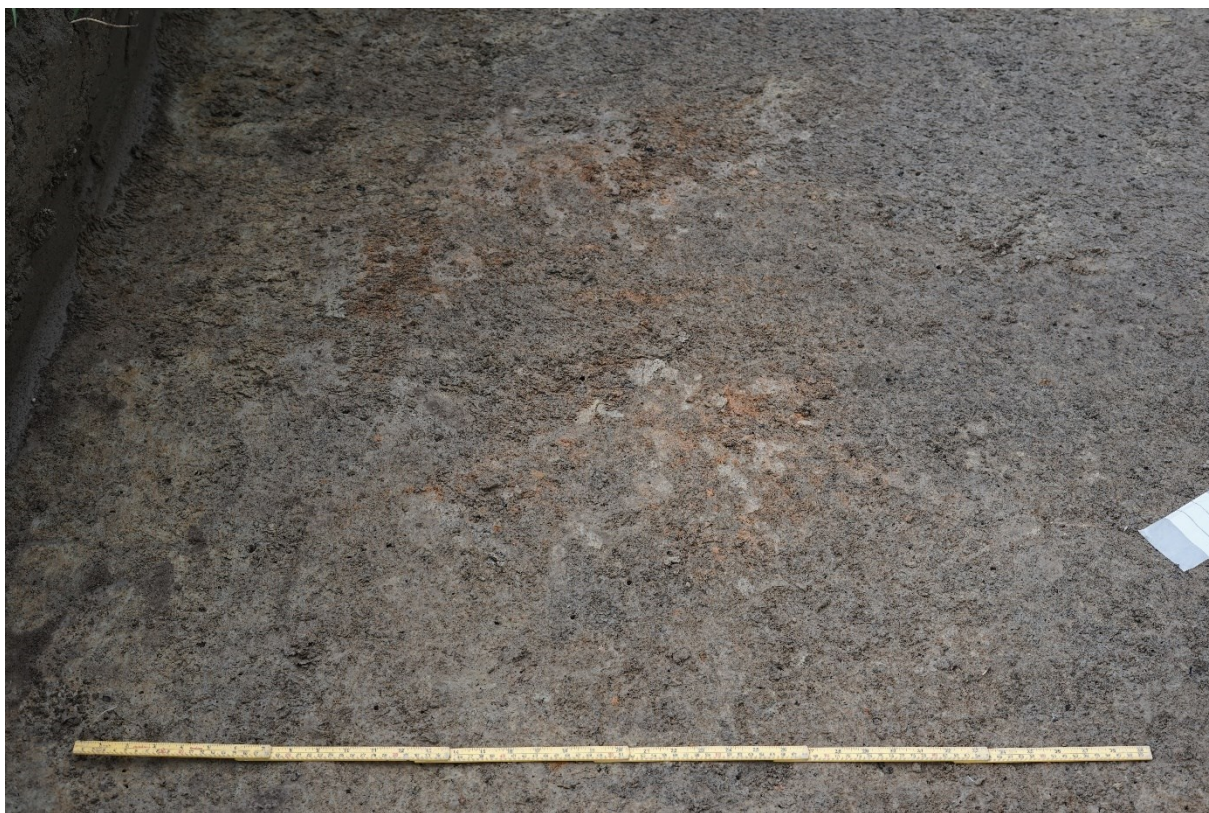
*Figur 20. Anläggning 4 i schakt 17, planfoto. Från öst.*

| Anl-nr | Area-nr | Schakt | Typ | Form i plan | Form i profil | Storlek (m) | Djup (m) | N | E | Z | Beskrivning i plan | Beskrivning i profil | Kommentar |
|---|---|---|---|---|---|---|---|---|---|---|---|---|---|
| 4 | 17 | 17 | Härdrest | Oregelbunden | Ännu ej snittad | 0,7-0,9 | | 6 930 152,10N m | 559 454,18E | | Påträffad vid schaktning i åker, på djup 0,6-0,7 m. Endast framrensad i plan. Oregelbunden, ca 1 x 0,7-0,9m omkrets (N-S). Enstaka små skörbränd stenar, någon bit bränd lera, enstaka brända ben. Kolprov insamlat vid rensning. Flammig grå färgning i silt. | | Ej snittad. PNR179-190. |
