## Arkeologiska förundersökningar av Haverö medeltida kyrka.

Fornlämning: Raä 457. Fastighet: Haverö Prästbord 9:1.  
Socken: Haverö. Kommun: Ånge. Landskap: Medelpad.

Rapportnummer 2019:2  
Ola George

Arkeologiska förundersökningar av Haverö medeltida kyrka.  
Västernorrlands museum. Rapport 2019:2

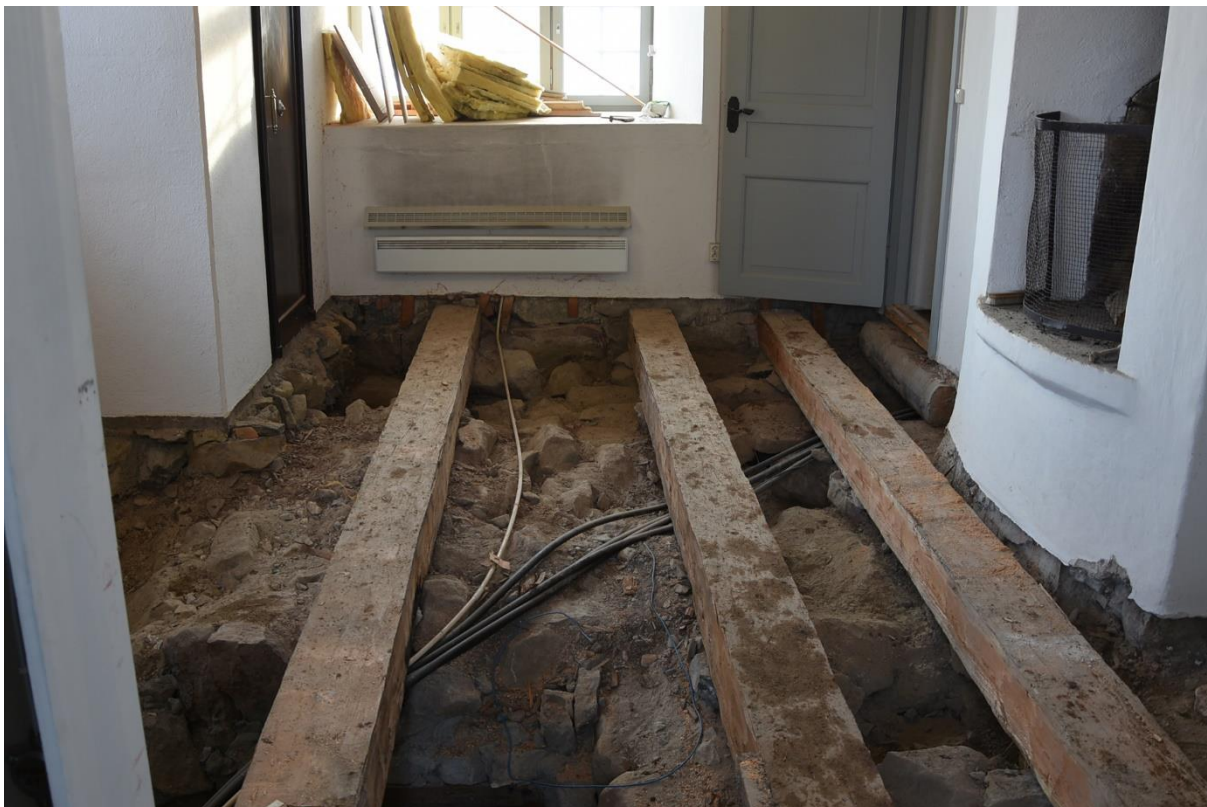
*Figur 7. Sakristians södra delar efter rensning. I bildens nedre del syns källaren. Foto från norr.*

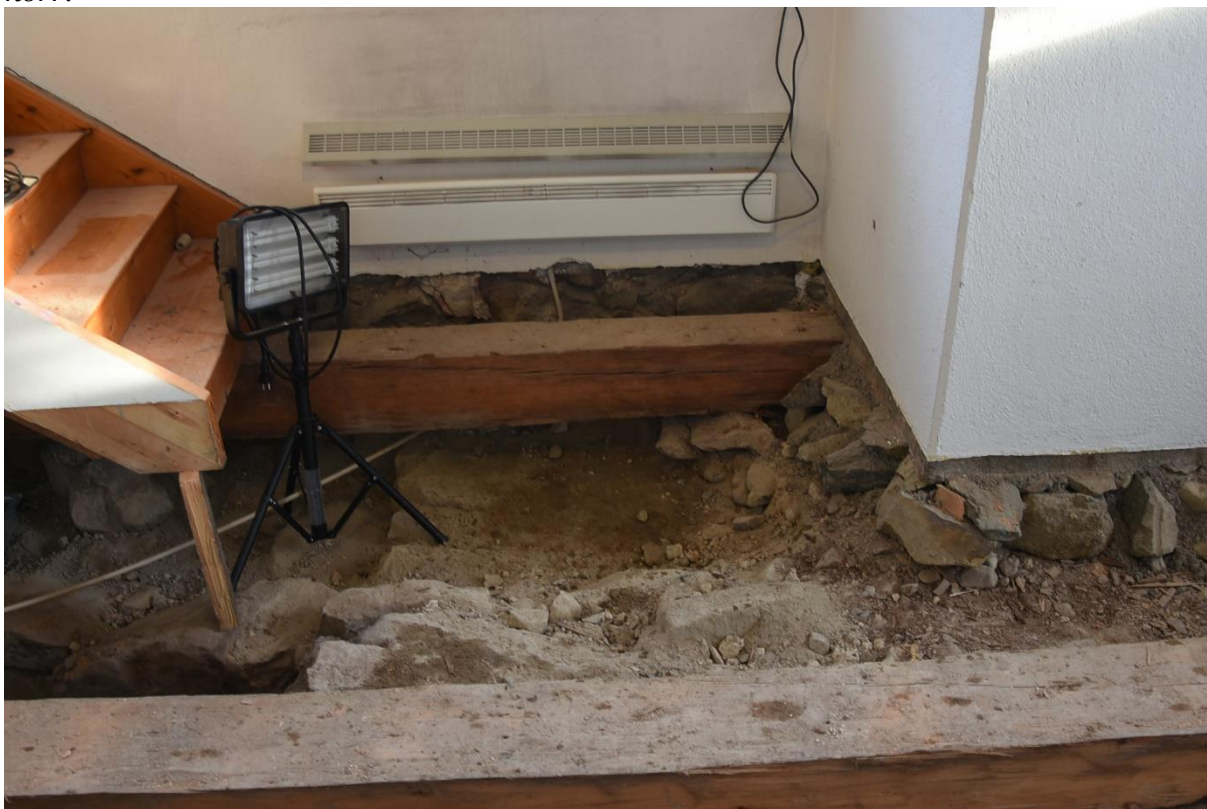
*Figur 8. Sakristians östra delar efter rensning. I bildens nedre del syns stenpackningen till källaren. Till höger i bild syns arkivrummet nordvästra hörn. Foto från väster.*

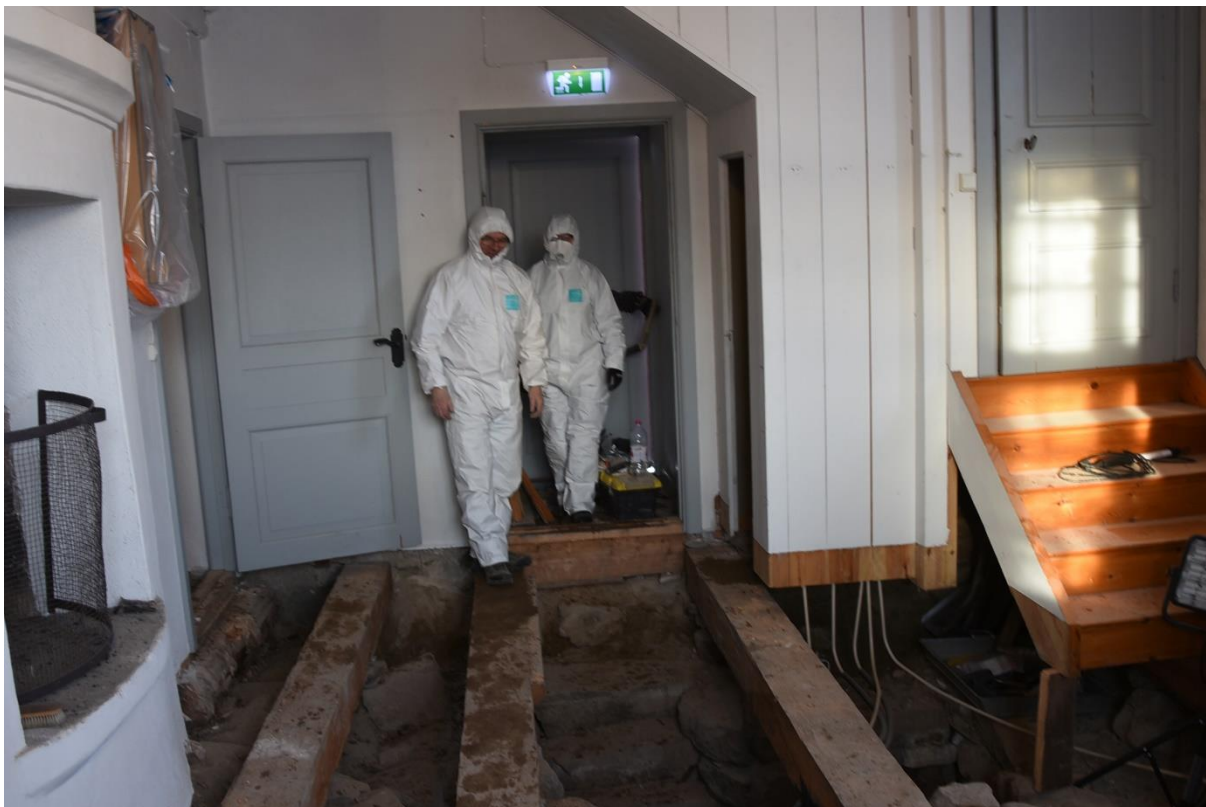
*Figur 9. Sakristians norra delar efter rensning. I bildens nedre del syns trappen till källaren. I bildens högra del syns trappen upp till övervåningen. Foto från söder.*

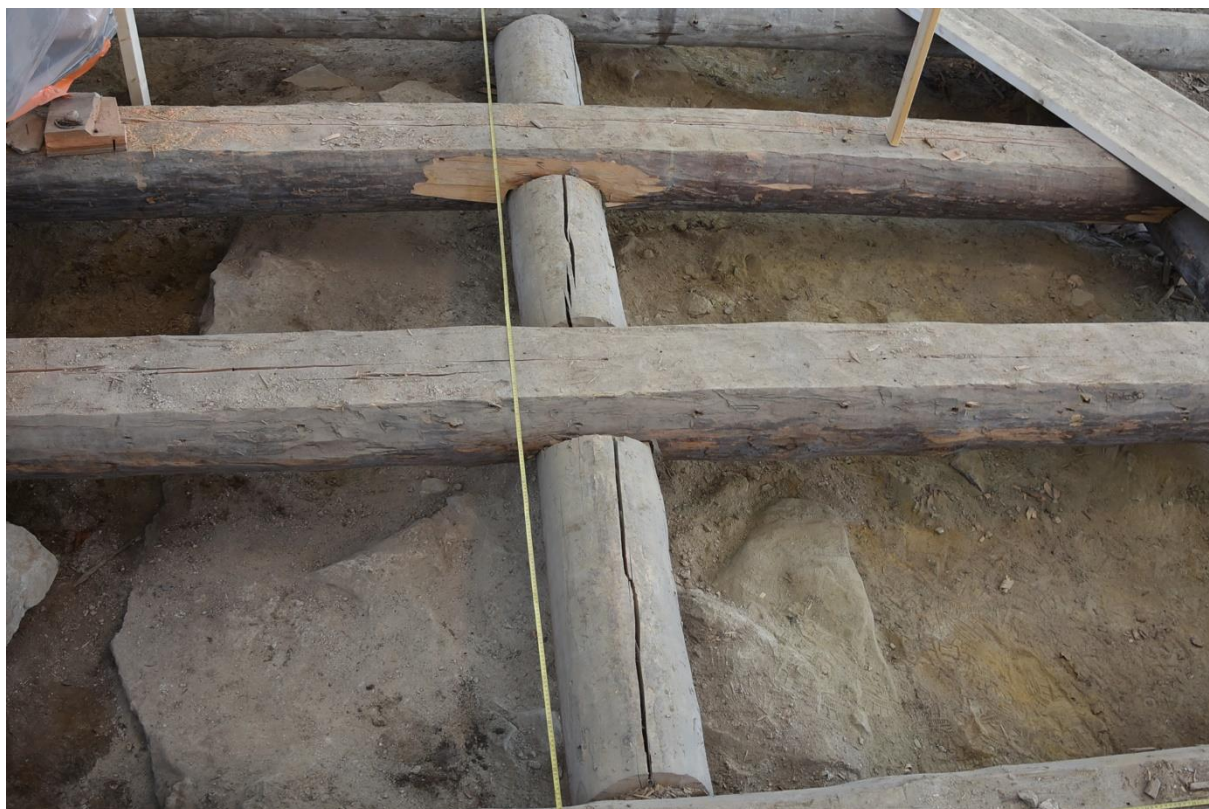
*Figur 12. Delar av den norra grundmuren framgrävd. Foto från väster.*

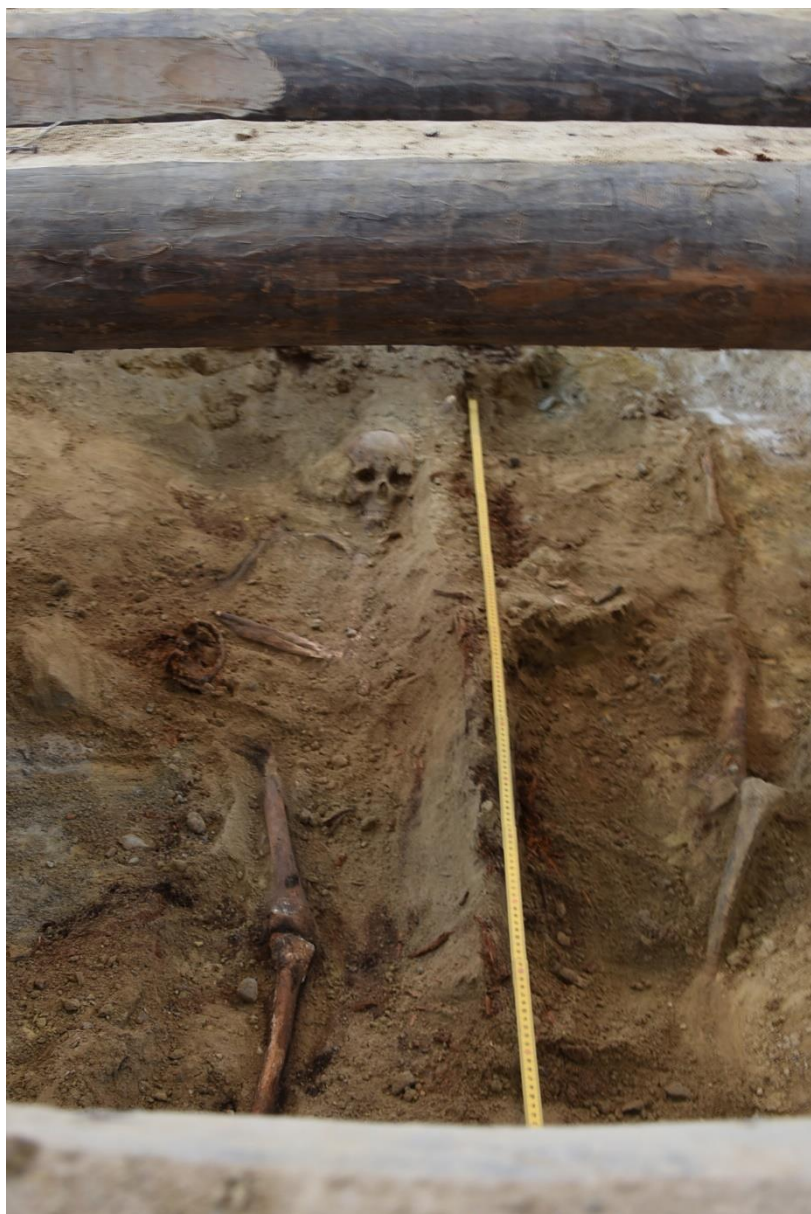
*Figur 16. Skeletten i grav 1 och 2. Foto från öster.*

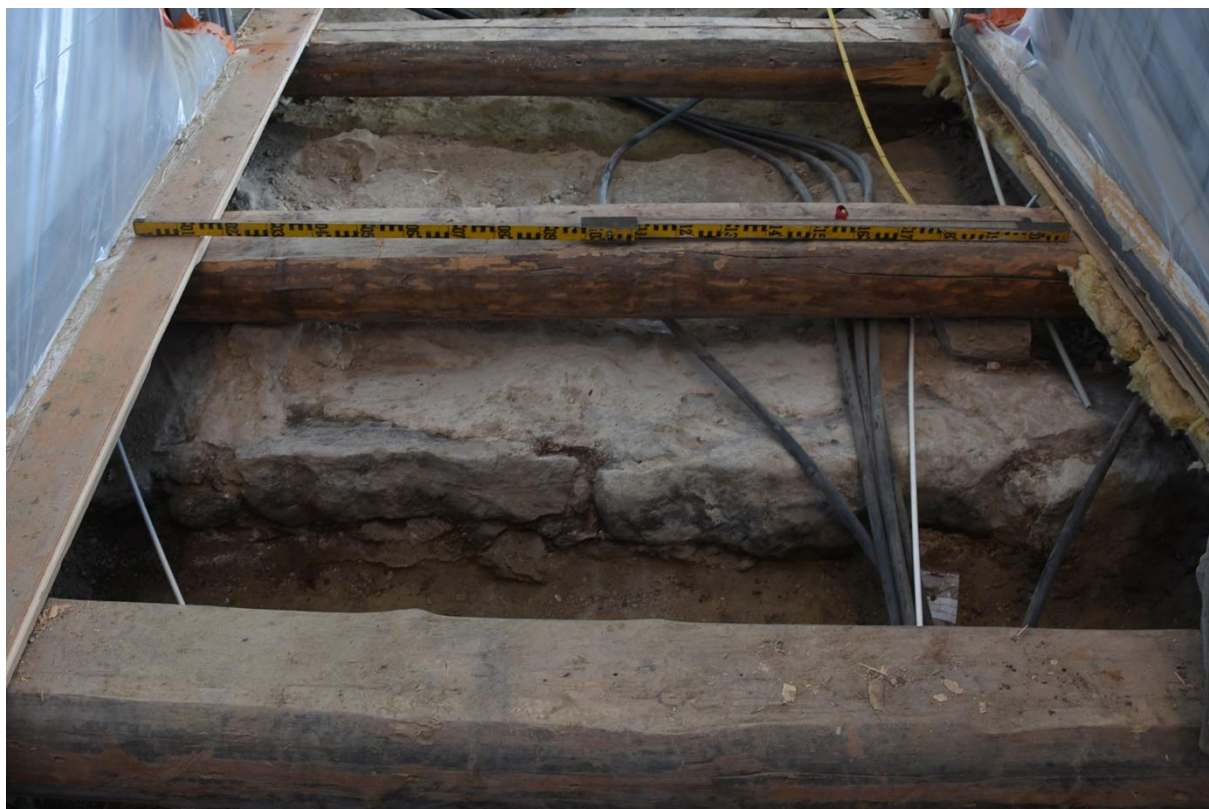
*Figur 17. Västra grundmuren vid mittgången. Murens tjocklek var cirka 1,8 meter. Foto från väster.*

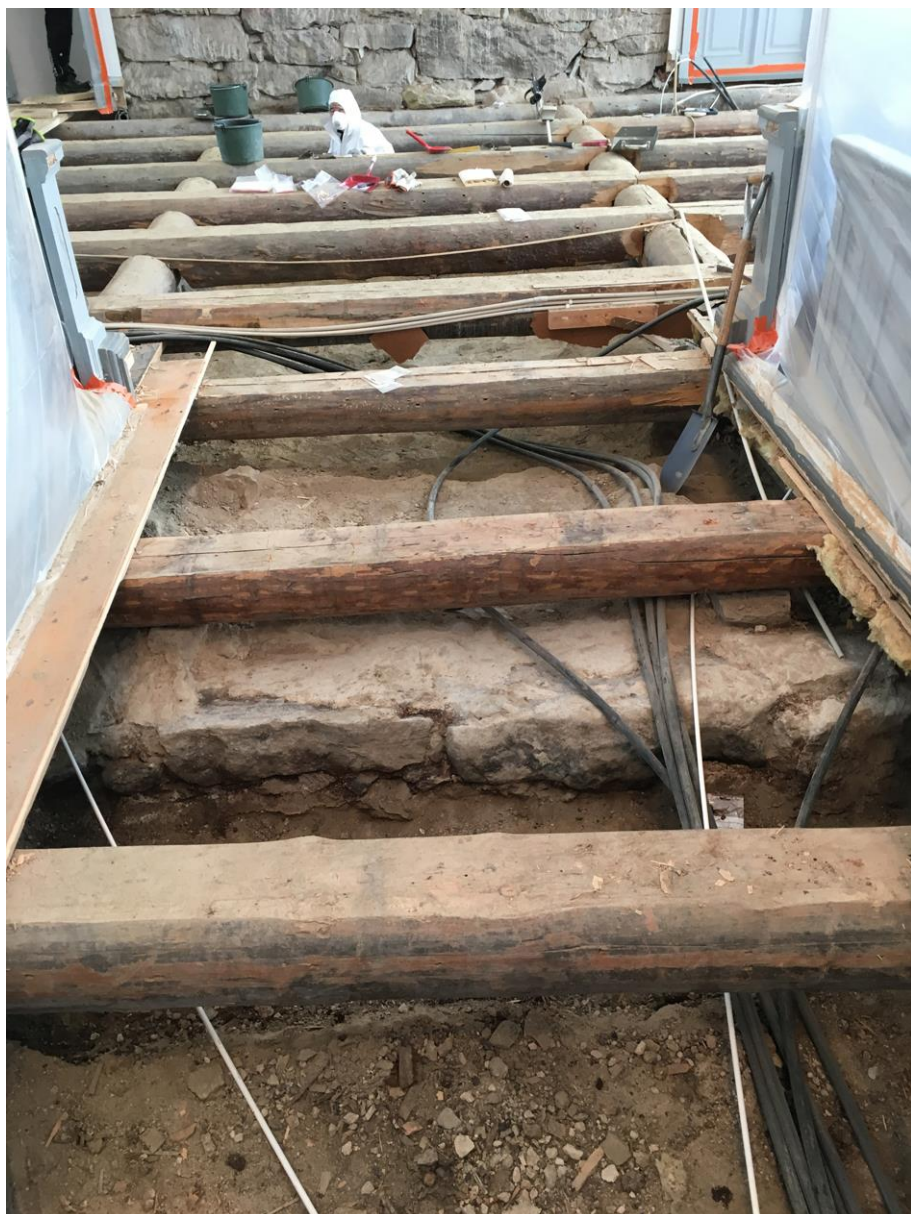
*Figur 18 . Västra grundmuren och koret. Foto från väster.*

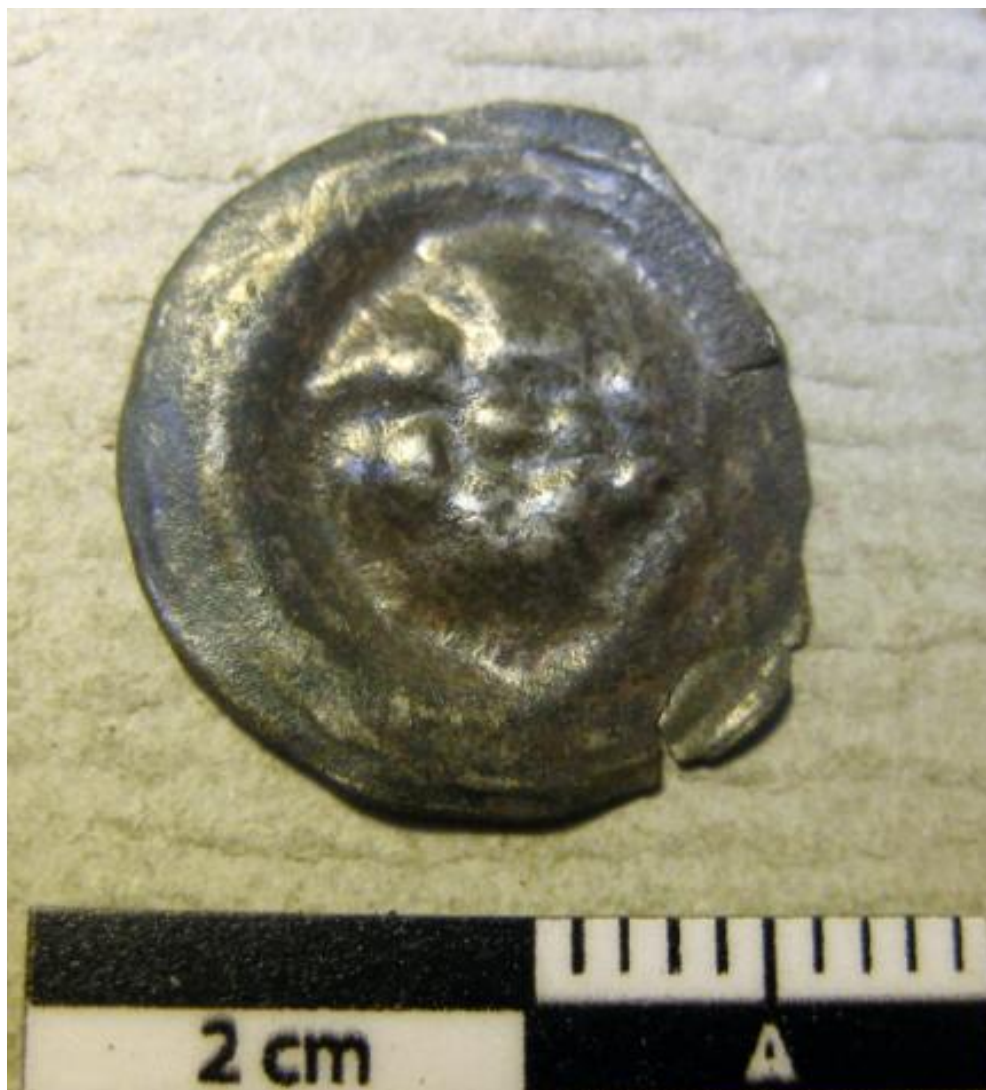
*Figur 23. Mynt med fyndnummer 7. Foto ACTA konserveringscentrum AB.*
