## Arkeologisk förundersökning av del av Raä 21 Sundsvall inom kvarteret Grönborg 8. Åkroken, Sundsvall.

Fastighet: Grönborg 8. Sundsvall socken.  
Sundsvalls kommun. Medelpad. Västernorrlands län

**Rapport 2015:2**  
**Maria Lindeberg, Mathias Bäck**

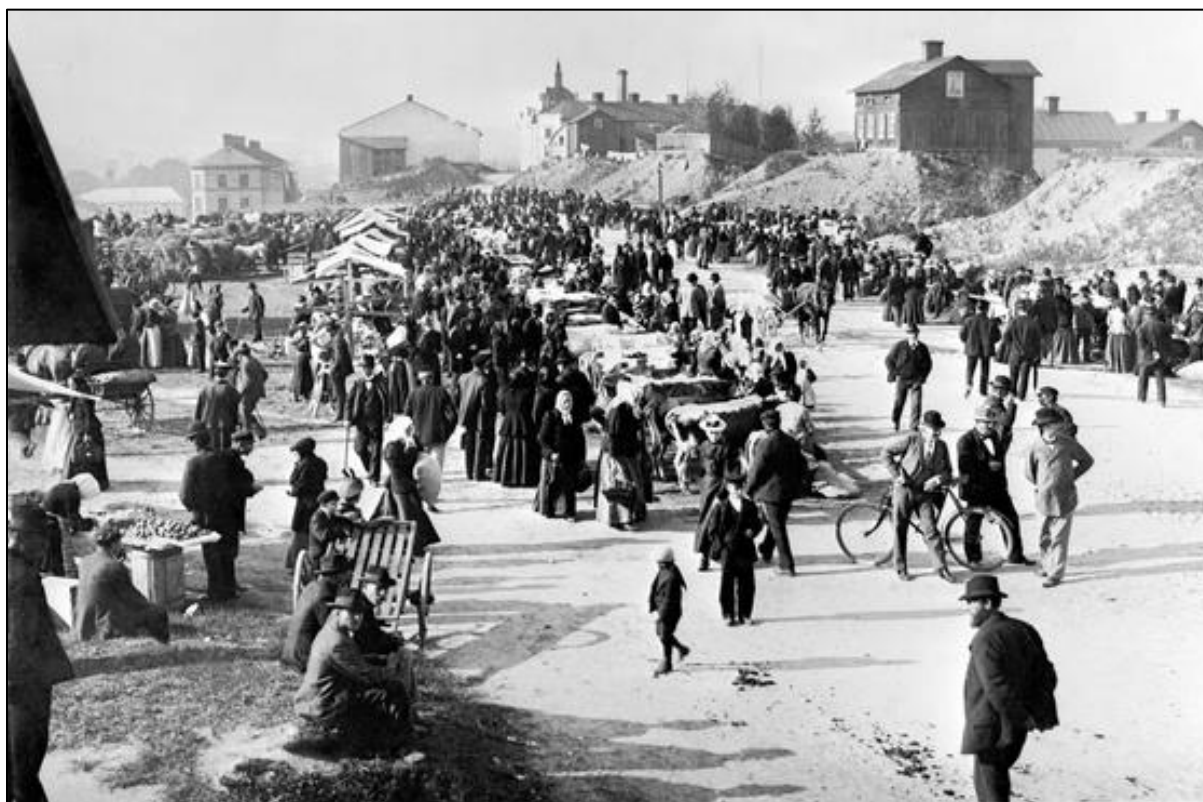
*Fig. 4. Kreatursmarknad Väst på stan. Kreatursmarknad hölls på Kotorget. Platsen är nuvarande Grönborgsgatan väster om Dalgatan. I bakgrunden Grönborg (huset med tornet). Bilden från Sundsvalls museum, fotograferat 1895-1904. Fotot visar förutom kormarknaden stora grushögar som ger en liten uppfattning om den täktverksamhet som pågått i området.*

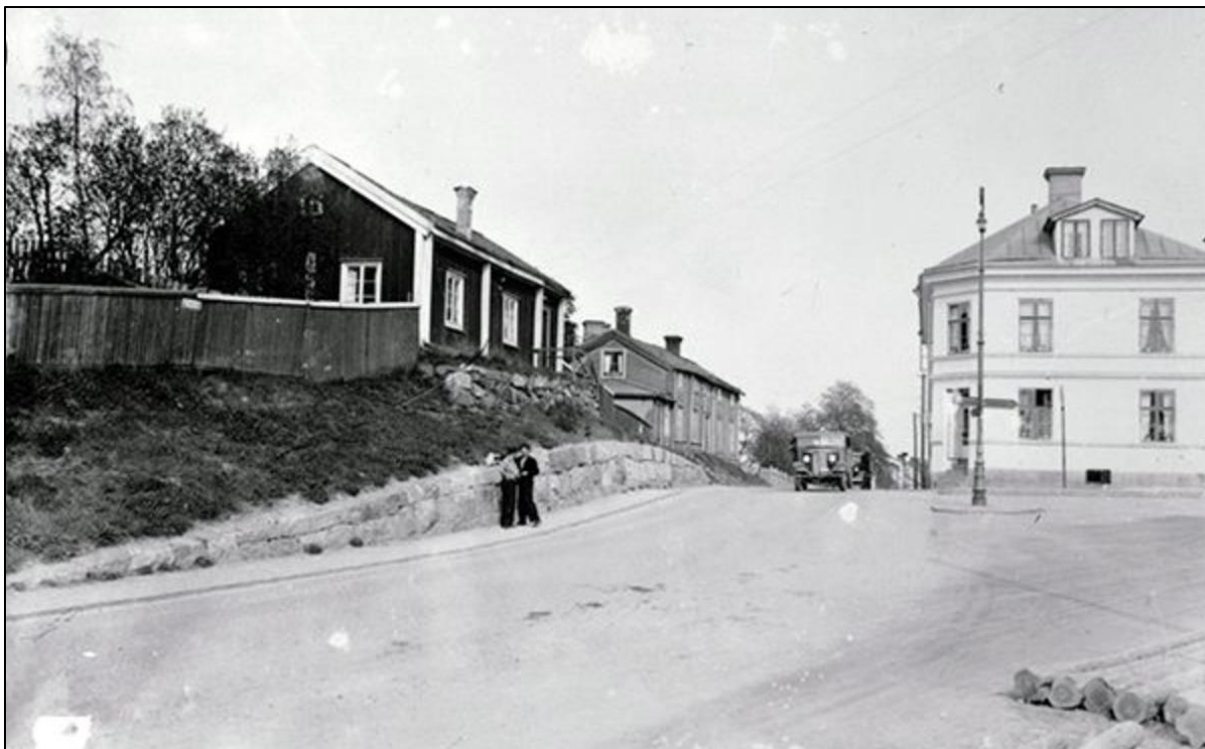
*Fig. 5. Lilla röda stugan: Gesällhärberget eller Luffarhärberget och Grönborg till höger. Notera höjdskillnaden – bilden illustrerar möjligen hur mycket som har grävts bort av åsen. Bilden från Sundsvalls museum, foto från väster (nuvarande rondellen Sidsjövägen/Storgatan).*

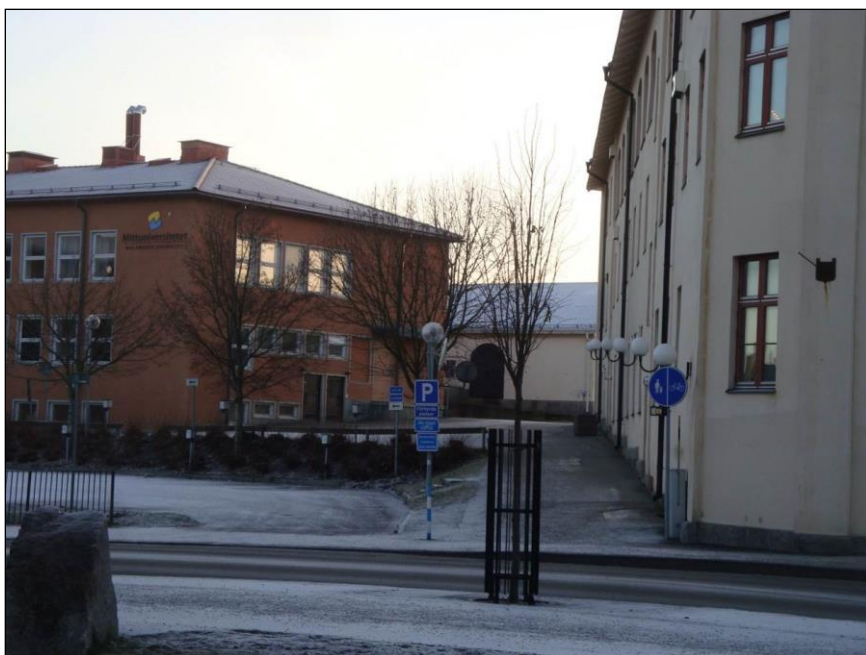
Fig. 6. Ungefärlig plats där Sundsvalls första kyrka bör ha legat. Holmgatan, fotad från universitetsområdet/storgatan. Det ljusgula huset till höger är Grönborg. Foto: Bent Fridholm.

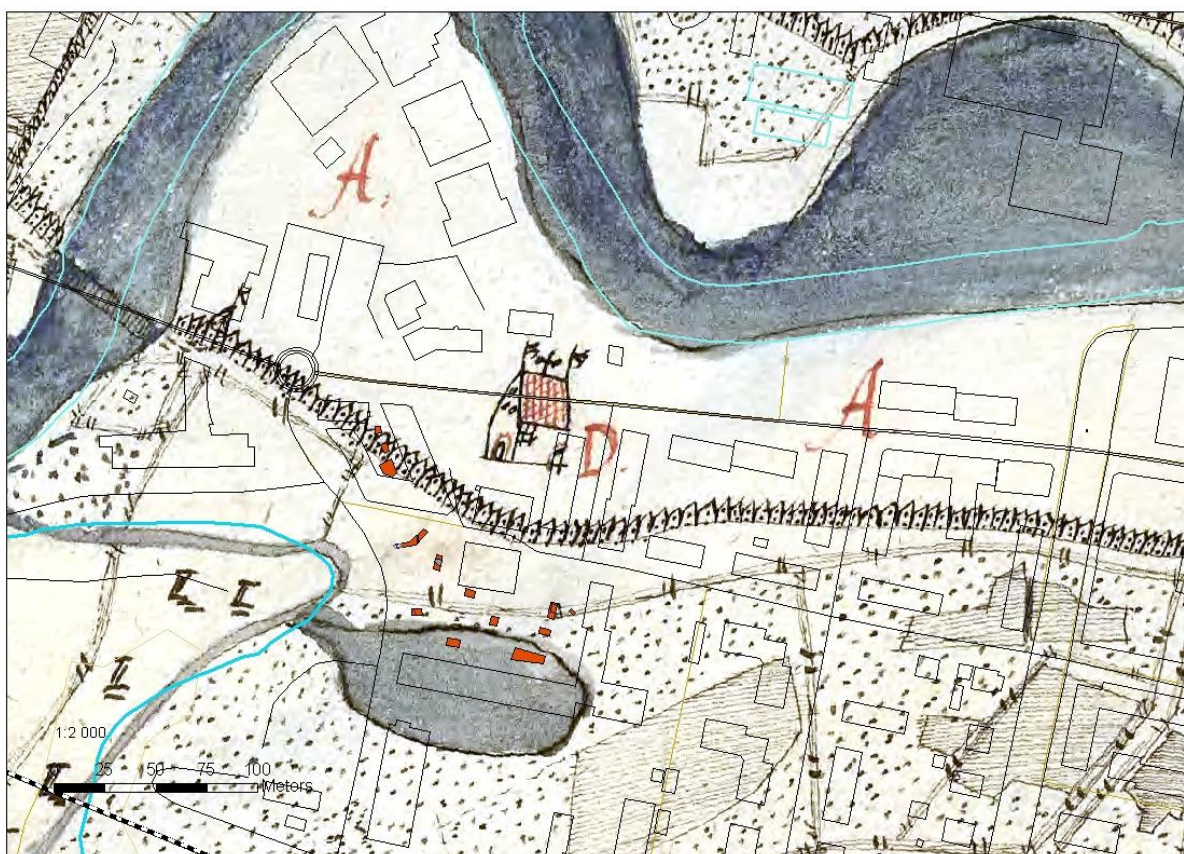
Fig. 7. Kartöverslägg med 1642 års karta och dagens karta. Undersökningsschakten ifyllda med rött (på bilden finns också schakten från utredningen vid Förrådet 4 med). Kyrkans troliga plats är uppe på åsen någonstans mellan Grönborgsgatan och Storgatan. Kartöverslägg av Mathias Bäck.

Inga spår av varken kyrka eller kyrkogård påträffades inom de undersökta schakten. Däremot resulterade kartanalyserna i det faktum att kyrkan torde vara felaktigt placerad i FMIS. Kyrkan torde snarast vara att söka strax öster om kv. Grönborg 8.

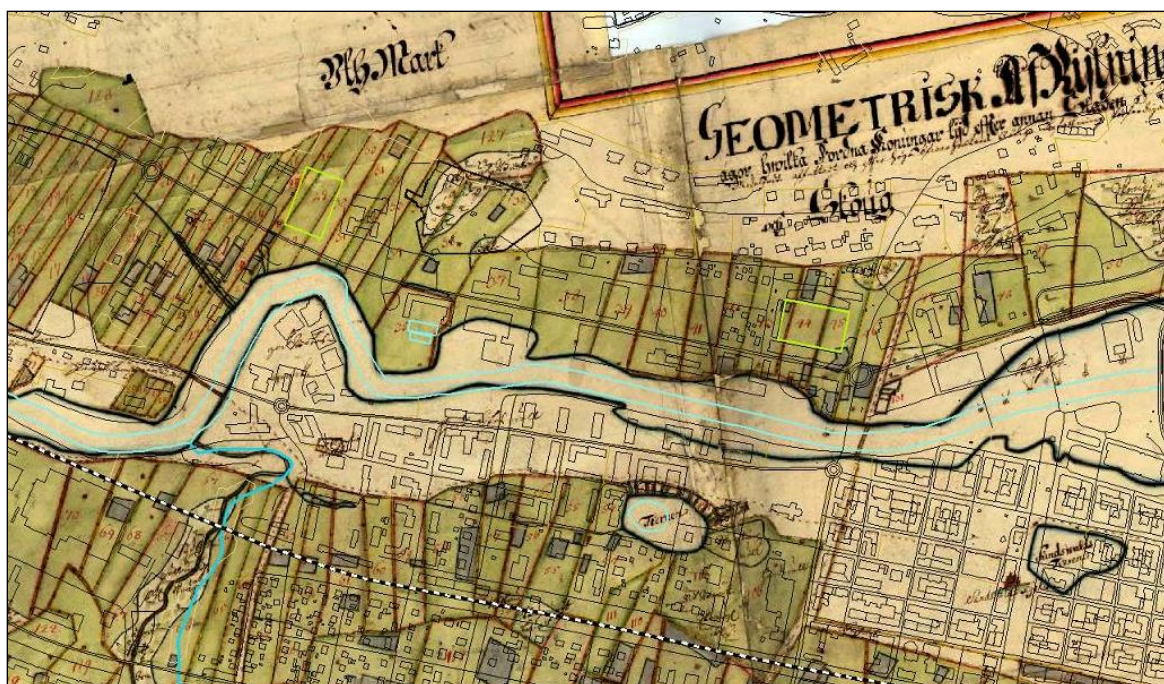
Fig. 8. Kartöverlägg med 1698 års karta och dagens (förstorad bild nedan). Platsen för kyrkan/kyrkogården är markerad strax öster om Grönborg 8. Längre österut är Sundsvalls andra kyrka (1654-1762) och kyrkogård, vid dagens stadshus och Vängåvans park. Kyrkogården vid första kyrkan fortsatte att användas trots att staden fått en ny kyrka längre österut. Kartöverlägg av Mathias Bäck.

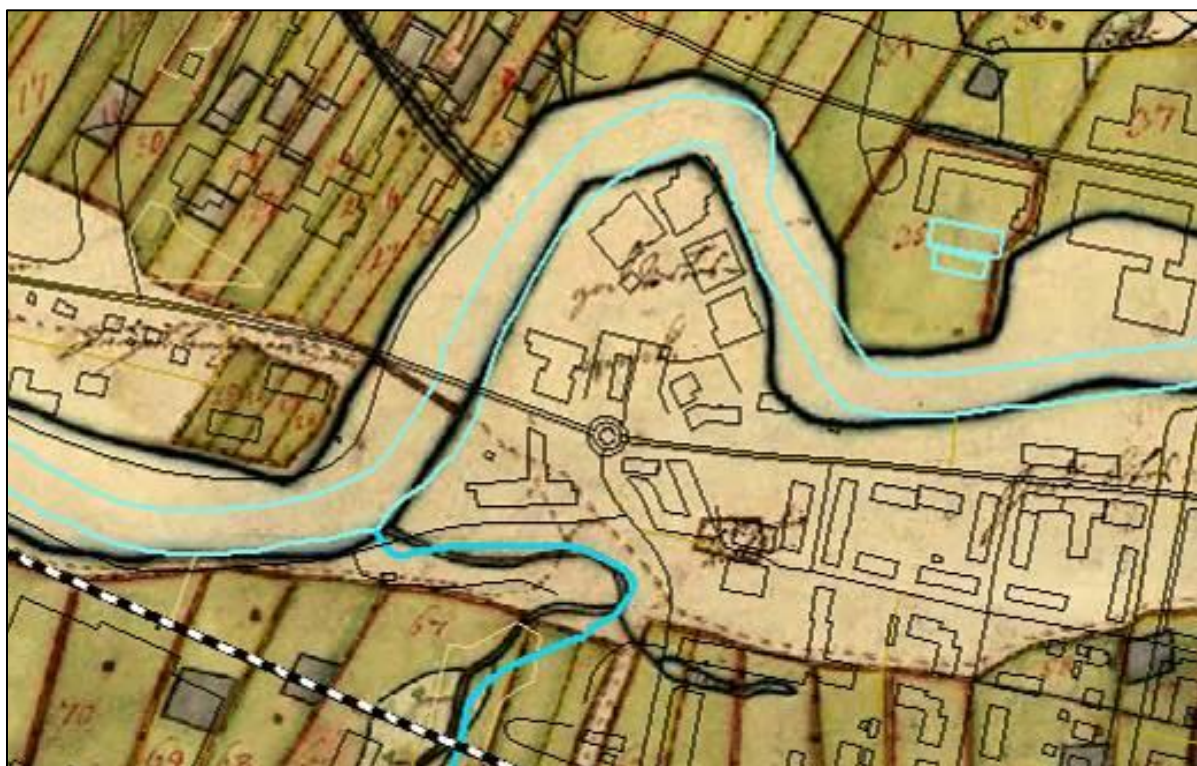
Fig. 9. Detaljbild av kartan ovan. Kyrkans ungefärliga (teoretiskt) läge strax öster om byggnaden Grönborg 8.

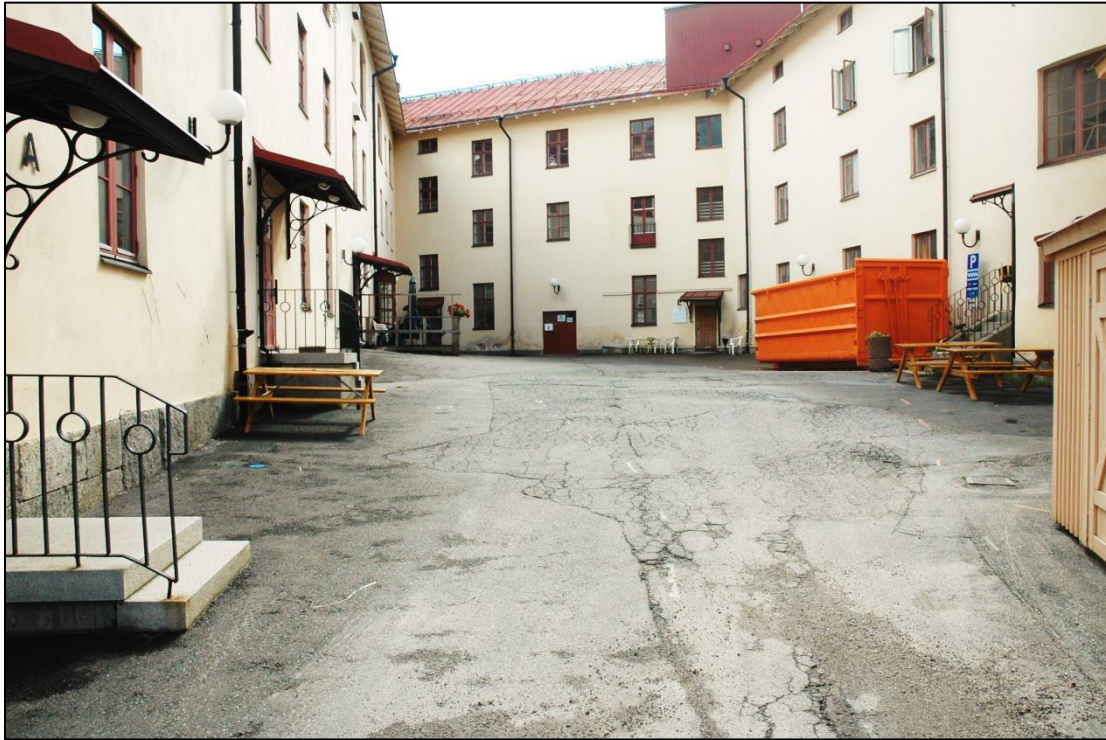
*Fig. 10. Innergården Grönborg, d v s undersökningsområdet. Foto från norr.*

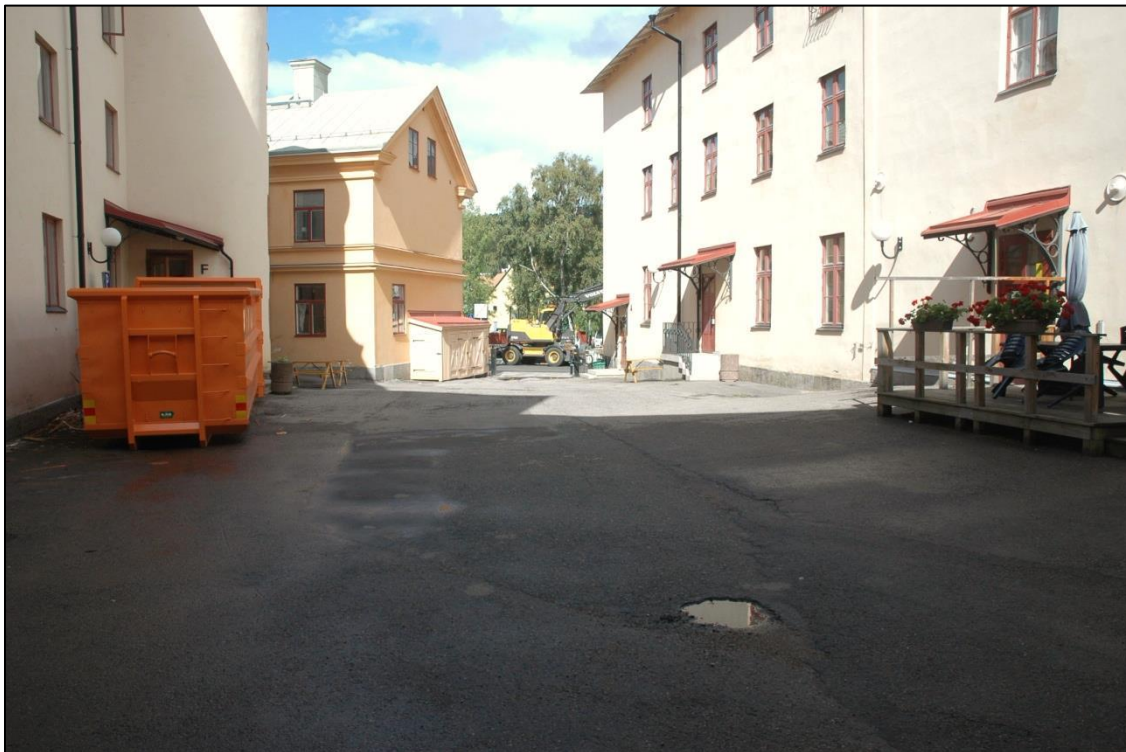
*Fig. 11. Innergården Grönborg, foto från söder.*

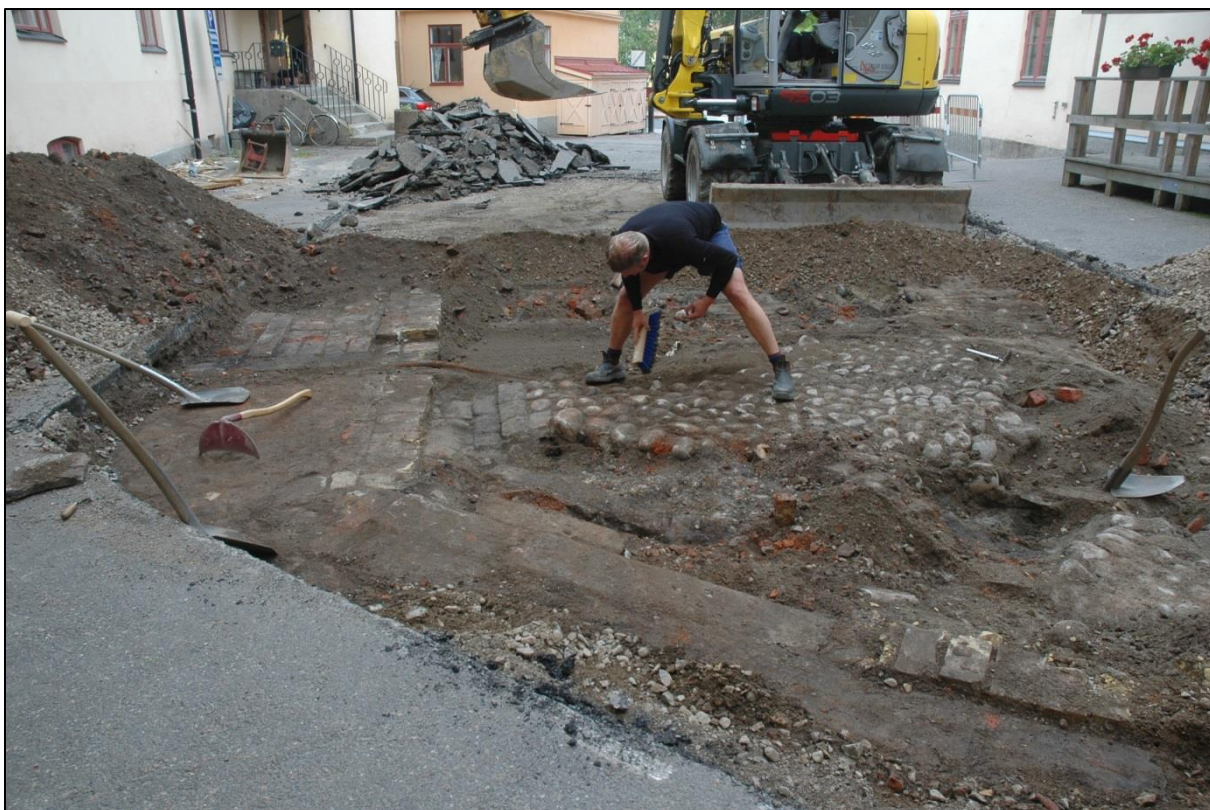
*Fig 13. Stengrunden och en tidigare gårdsbeläggning av kullersten och tegel i schakt 1. Mattias Bäck rensar. Foto från söder.*

Ett större sammanhängande schakt togs upp i den inre, södra, delen av den innergård som förundersökningen omfattade. Under asfalten fanns ett bärlager av grus (0,20 m). Under detta fanns lager av äldre asfaltläggning. Strax under den äldre asfalten påträffades en storstensgrund av kvaderhuggna stenar i två skift. Dessa var 1,00–1,40 meter stora. I de delar av schaktet där stengrunden inte fanns utgjordes fyllningen av raseringsmassor (1,00 m). Stengrunden var anlagd på ett 0,30–1,00 m tjockt lager grusig sand med lerfläckar. Lagret innehöll enstaka tegelkross och djurben. Under detta lager fanns orörd mark bestående av varvade leriga siltiga horisonter. Orörd mark återfanns 2,05 m under nuvarande markyta. Inget fyndmaterial av hushållskaraktär påträffades. De tre skärvor flintgods som hittades låg direkt på en, till stengrunden knuten, kullerstensläggning som var fragmentariskt bevarad i schaktats centrala del. I lagren under denna stenläggning fanns inga föremålsfynd över huvud taget. På stenläggningen hittades också två porslinskorkar från ölfaskor tillverkade av Hartwalls bryggeri Finland. Avsaknaden av fyndmaterial kan förklaras av att äldre lämningar utplånats av senare verksamhet och att de bevarade lämningarna representerar en arbetsplats.

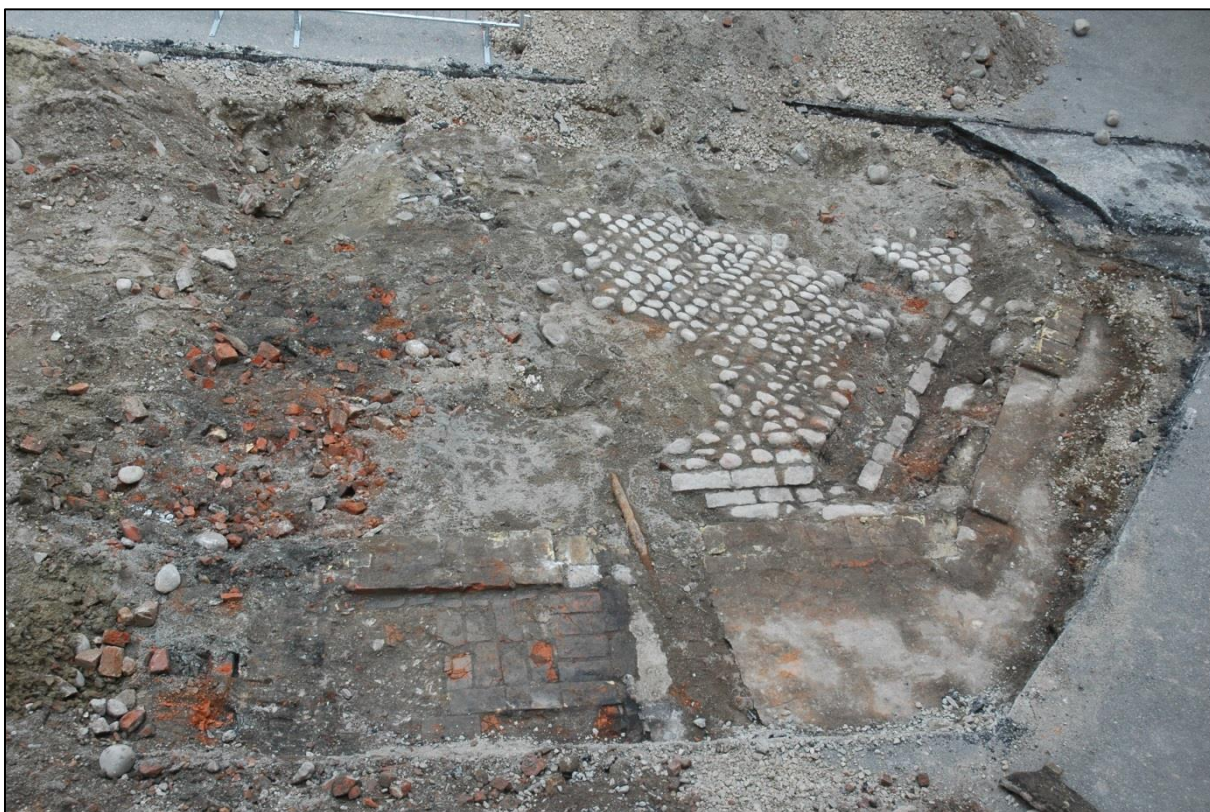
*Fig. 14. Stenbeläggningen i schakt 1. Foto från väster, uppi från andra våningen.*

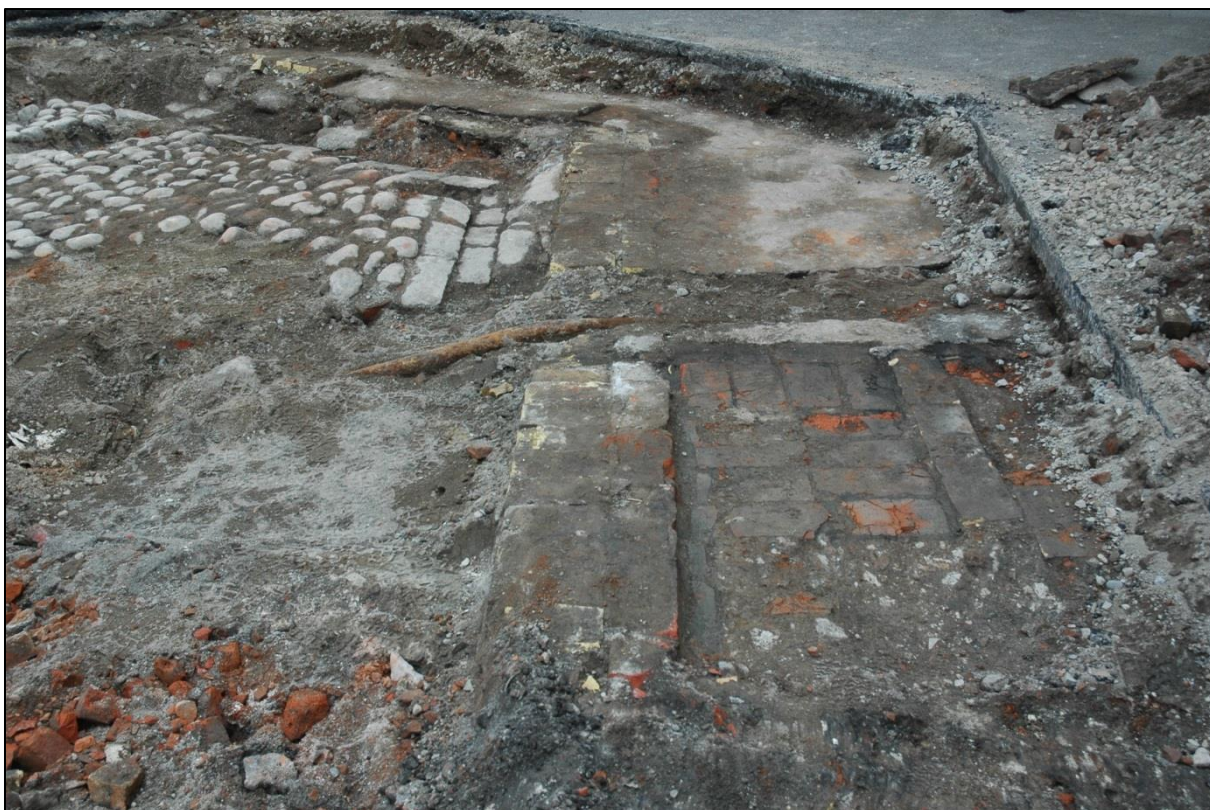
*Fig. 15. Sten- och tegelläggnngen i schakt 1. Foto från nordväst.*

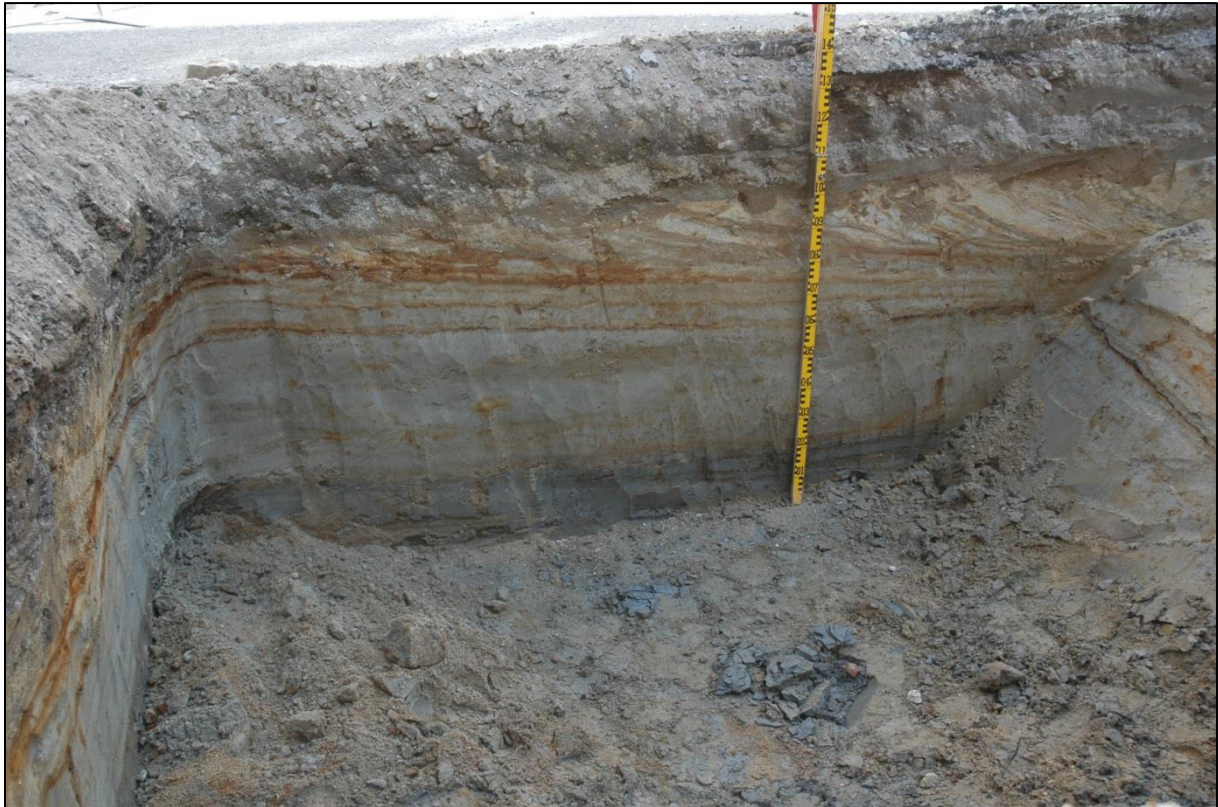
Fig. 17. Sektion mot öster. Schakt 2.

Lagersekvensen i detta schakt såg ut som följande; under asfalten fanns bärlagret av grus (0,15 m) och under detta ett lager grusig, siltig lera (0,25 m). Direkt under detta framträdde den naturliga marken. I en övre del (0,80 m) bestod denna av varvig silt-lera-sand vari ingick rostfärgade utfällningar i vissa skikt och kol i ett av dem, ett prov togs på kollagret. Under denna horisont vidtog grå homogen lerig silt. I den östra delen av schaktet låg toppen av den varviga horisonten endast 0,45 m under nuvarande markyta.

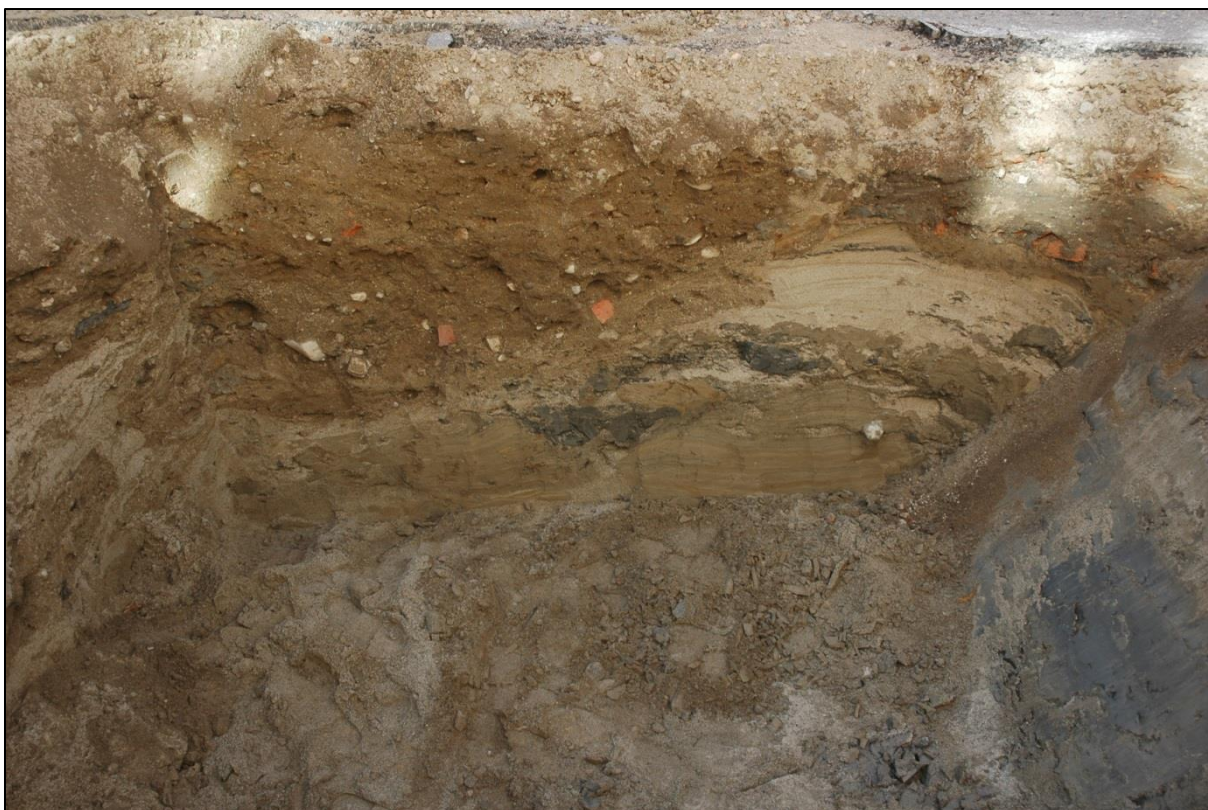
Fig. 18. Västra schaktväggen i schakt 3.

Detta schakt togs upp några meter längre åt norr i förhållande till schakt 2. Under asfalten fanns bärlagret (0,10–0,15 m) och därunder ett lager ljusbrun lerblandad silt (0,30–0,60 m). Detta överlagrade ett rent sandlager (0,50–0,75 m), vilket övergick till att bli uppblandat med omgrävda lerklumpar (0,20–0,40 m). Därunder framträdde den orörda naturbacken, som utgjordes av till synes sedimenterad silt. Överytan var mycket ojämn och sannolikt ställvis genomgrävd. Toppen av detta lager låg 0,75 m under nuvarande markyta. I det sydvästra hörnet av schaktet fanns ett fragmentariskt raseringslager med tegel, kakel och enstaka djurben.
