M/S Brandbu – Året 2020

Året 2020 var året museet og venneforeningen M/S Brandbus venner skulle invitere til åpning og gå fra prosjekt til drift i Røykenvik. Sånn ble det ikke. I begynnelsen av mars ble større dugnader og møter satt på vent, i stedet ble mindre arbeidsoppgaver som kunne gjøres utendørs prioritert. Tross signaler om at situasjonen kunne vare lenge, var vi optimistiske med tanke på gjennomføring allikevel. Ved å dele opp arbeidet i ulike, uavhengige oppgaver, var målet å kunne ferdigstille det gjenstående før årsslutt. I løpet av sommeren og etter både sykmeldinger og ytterligere arbeidsbegrensninger gikk realitetene etter hvert opp for oss. Allikevel ble mye arbeid utført, utendørs på anlegget og enkeltmannsjobber. For midlene vi hadde fått tilsagn på fra Riksantikvaren var det rekonstruksjon av mannskapslugar som var det viktigste å ferdigstille, men som også var avhengig av ekstern bistand og som i størst grad etter sommeren ble påvirket negativt av smittevernregler og fysiske begrensninger. Dette er dermed også det elementet som er mest forsinket.

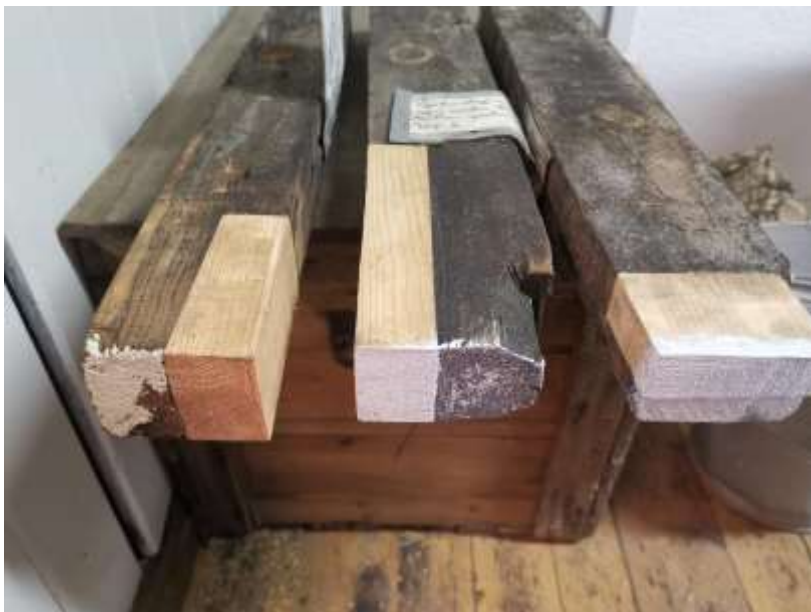
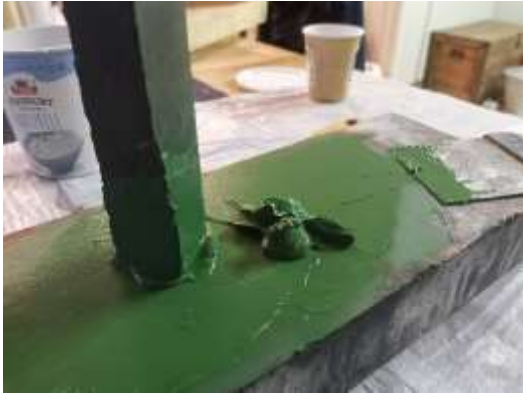
Spikerslag (spantestokker) til mannskapslugar. Spantestokker kopieres i stor grad etter mal av originale. Der treverket er mindre skadet blir deler gjenbrukt. Innfelling av kjerneved furu. Endeveden behandles. Helt til venstre: Original maling, ubehandlet innfelling. Midten: Originalt materiale og innfelling et strøk (stor sugeevne originalt treverk). Til høyre: Originalt materiale og innfelling to strøk.

Riving av pigment til linolje.

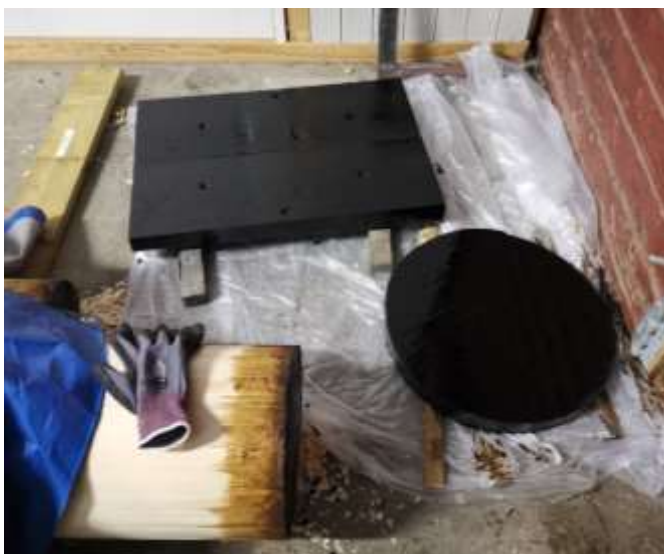
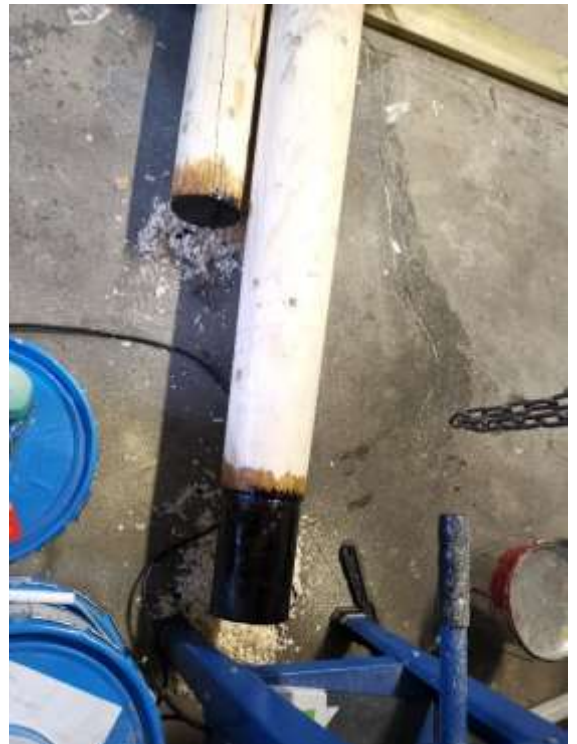
Mast og bom høvles. Endene ble satt inn med Claessons tretjære (DALBRÄND TJÄRA). For behandling av mast og bom for øvrig brukes ROSLAGSMAHOGNY fra samme forhandler. Bildet under: Foringen og fjel til forsterkning under dekk til mastekoppen som monteres på dekk. Furu og eik. Begge deler tjærebehandlet.

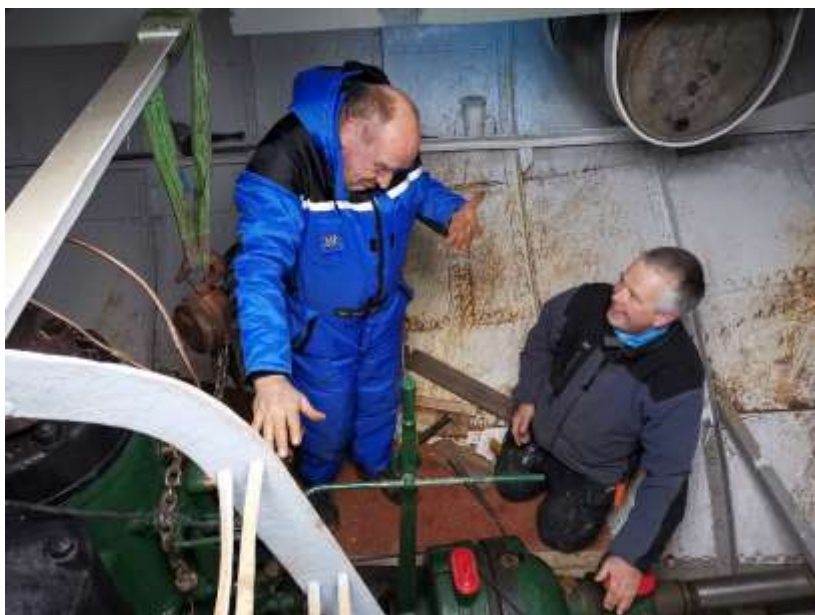
Linjustering av aksling. Rammen ligger på tilskårne eikefjeler (kopi av tidligere) og justeres vha boltene til riktig nivå. Som tidligere brukes kimser (ca 1mm) for å justere høyde.

Motoren er linjustert. Igjen er det Lennart Bildengjerdingen som har konstruert en løsning. Vi hadde i utgangspunktet et tips på firma som kunne justere akslingen, men som viste seg å ikke kunne det allikevel. Dermed spesialkonstruerte Bildengjerdingen et instrument som løste utfordringen. Bildengjerdingen har også sørget for trykktank for startluft, en gave fra en av de frivillige i mjøssamlingene. I samråd med Nordnorsk fartøyvernssenter har vi valgt å montere dette, også som en sikkerhetsanstaltning for oppstart. I tillegg er det montert dieselfilter. Popen er montert tilbake og festet til styrhus m originale jern.

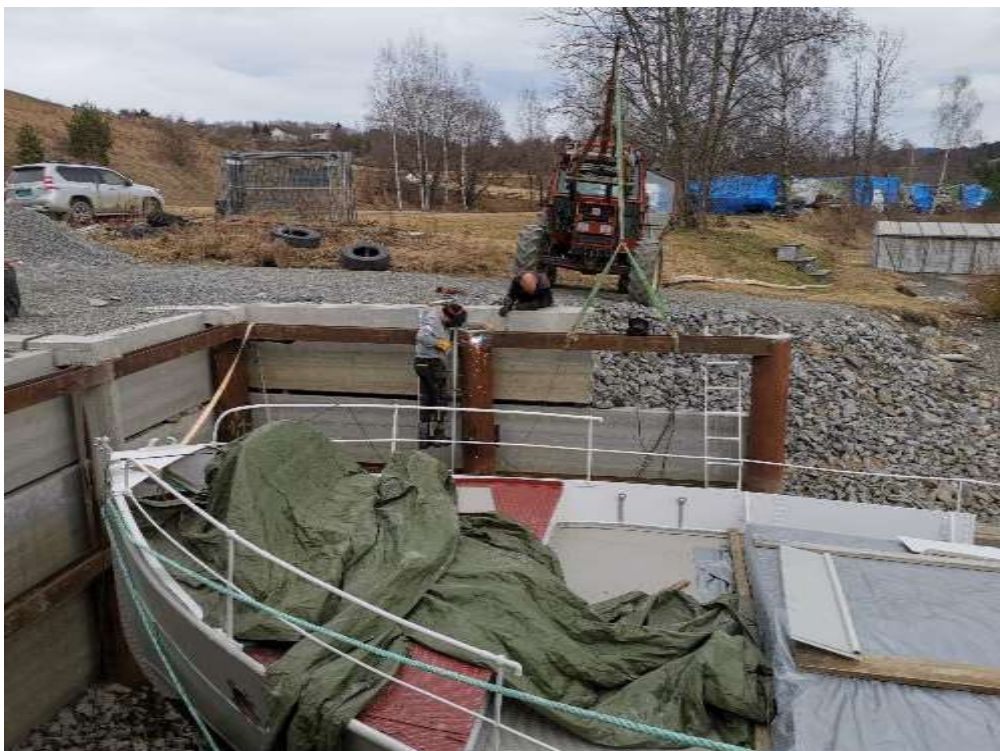
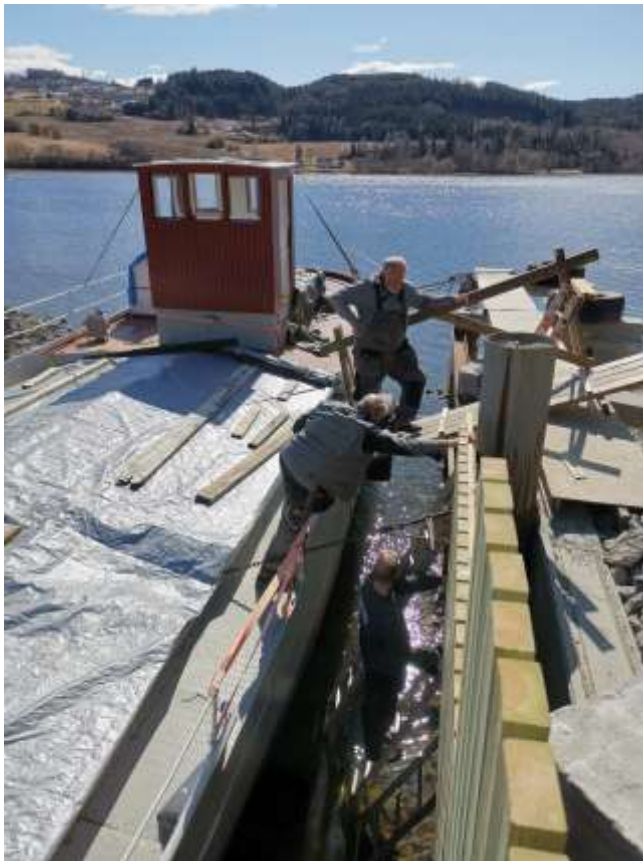
Buksering og innsveising av avstivere i jern til anlegget, alt arbeid utført av frivillige. Ble utført i mars, før arbeidet med å kle anlegget i tre kunne begynne. Her vises tydelig de særegne forholdene i Randsfjorden, som gjør det praktisk mulig å ha visuell kontroll av utvendig skrog uten å bruke slipp. «Gropa» fungerer i så måte som tilnærmet tørrdokk.

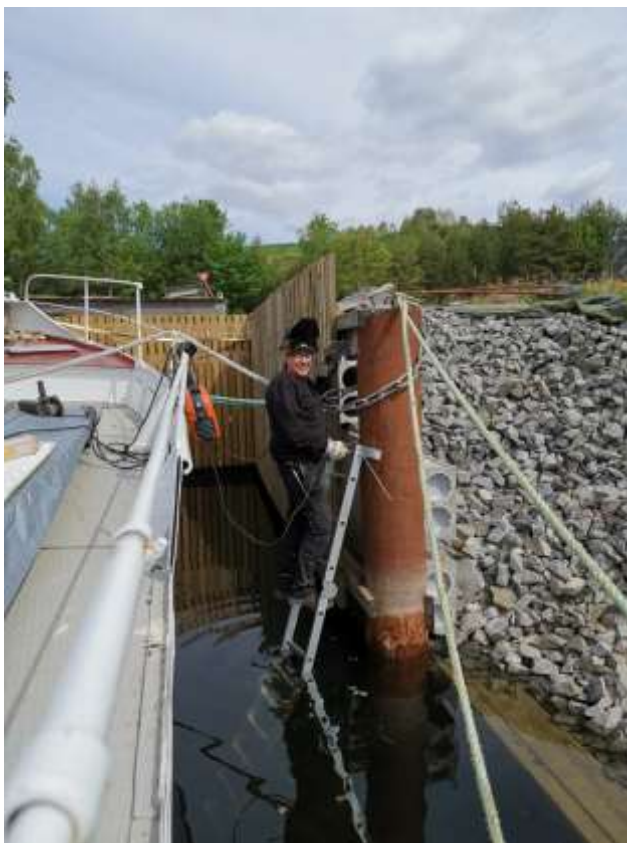
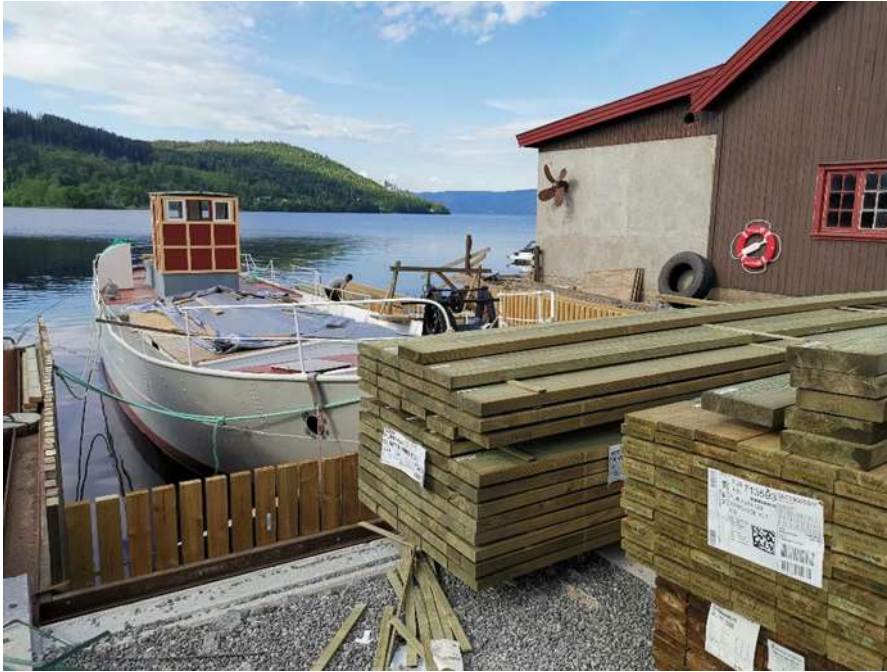
Mars- april, og vannet er godt på vei inn i gropa. Det hastet med å få montert kledningen! Brandbu ligger her fortsatt med all vekt på dekkene. Bildet under: Mai. Nye fester til fenderdekk blir påsveist. Nå kan de lettere justeres i høyden og slik følge vannstanden.

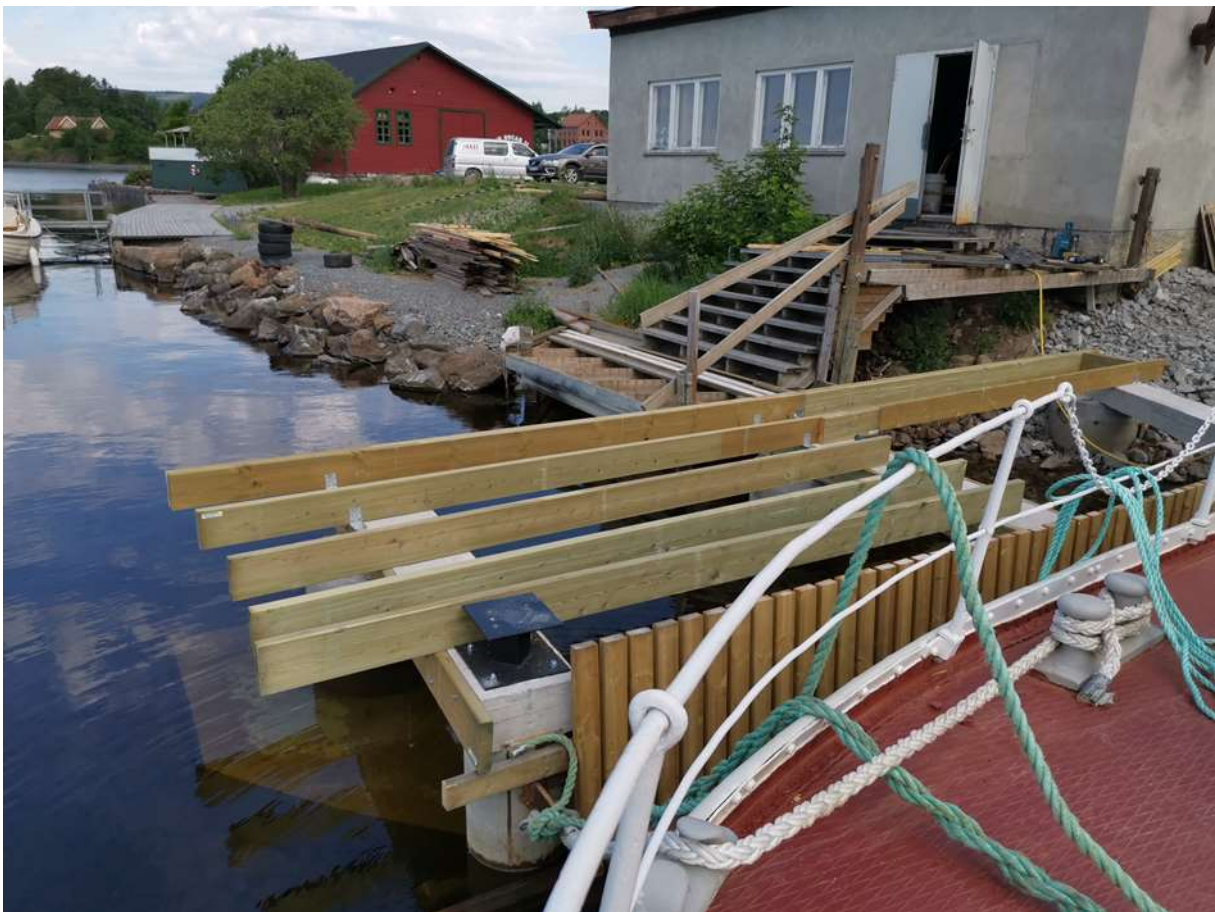
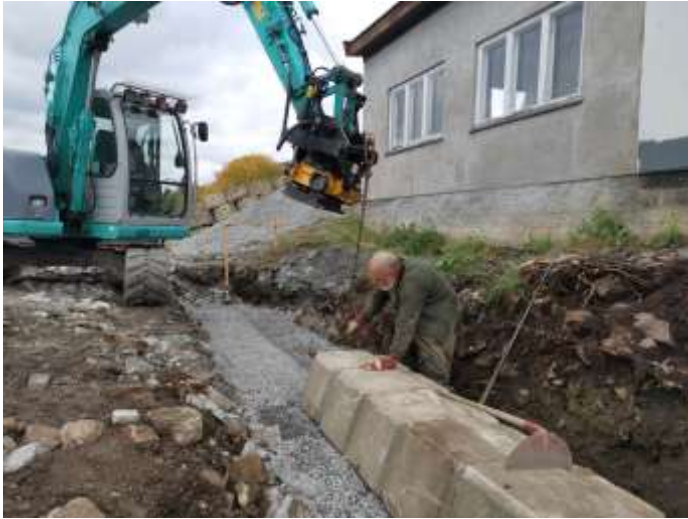
Tidlig mai. Gave fra TB Almenning og Monter. Materialer til bjelkelag og dekke på brygga. Gaven innebar at vi kunne hente inn tømmer for å bygge grunnstrukturen, sette høydene og bjelkelag. De frivillige la deretter bryggedekket etter anvisning, monterte fortøyningspunkter og fikk fendere på plass. Foto Under: 19.juni og vannstand stiger fortsatt.

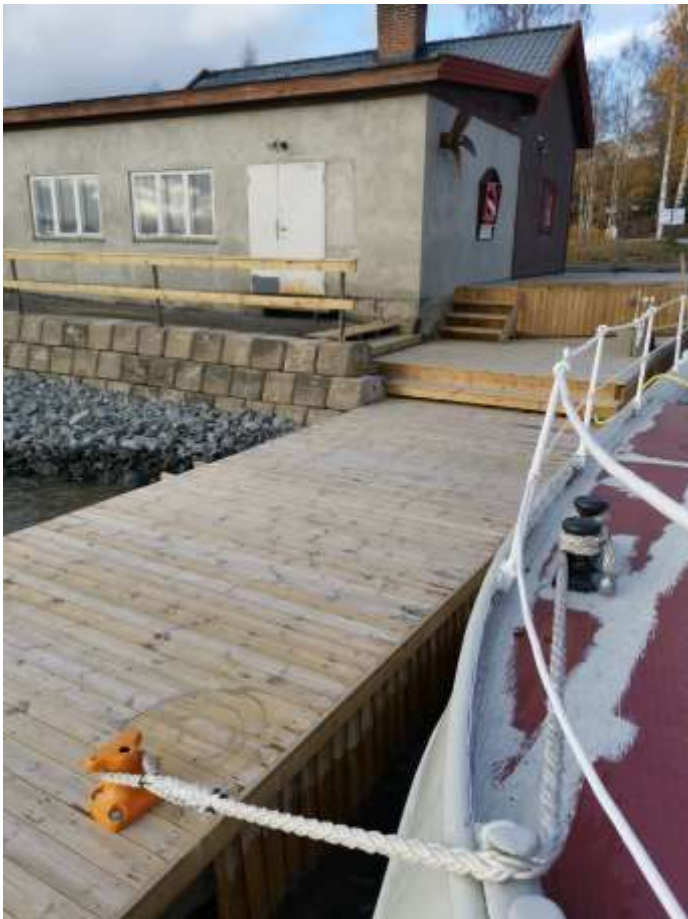
På nedsiden av «havnesmia» ble tidligere bryggeanlegg revet og i okt. ble terrenget fylt opp for å få god tilgang inn og ut. Gran kommune leverte masser og gjenbruksblokker, samt en gravemaskin og andre anleggsmidler som kom godt med. To av styremedlemmene i venneforeningen stilte som maskinfører og bakkemann, og utførte arbeidet ilt to arbeidsuker. Midlertidig rekkverk er satt opp. Bryggen vil i en byggefase II kunne fortsette langs kanten av blokkene og gir en uhindret promenade for offentligheten.

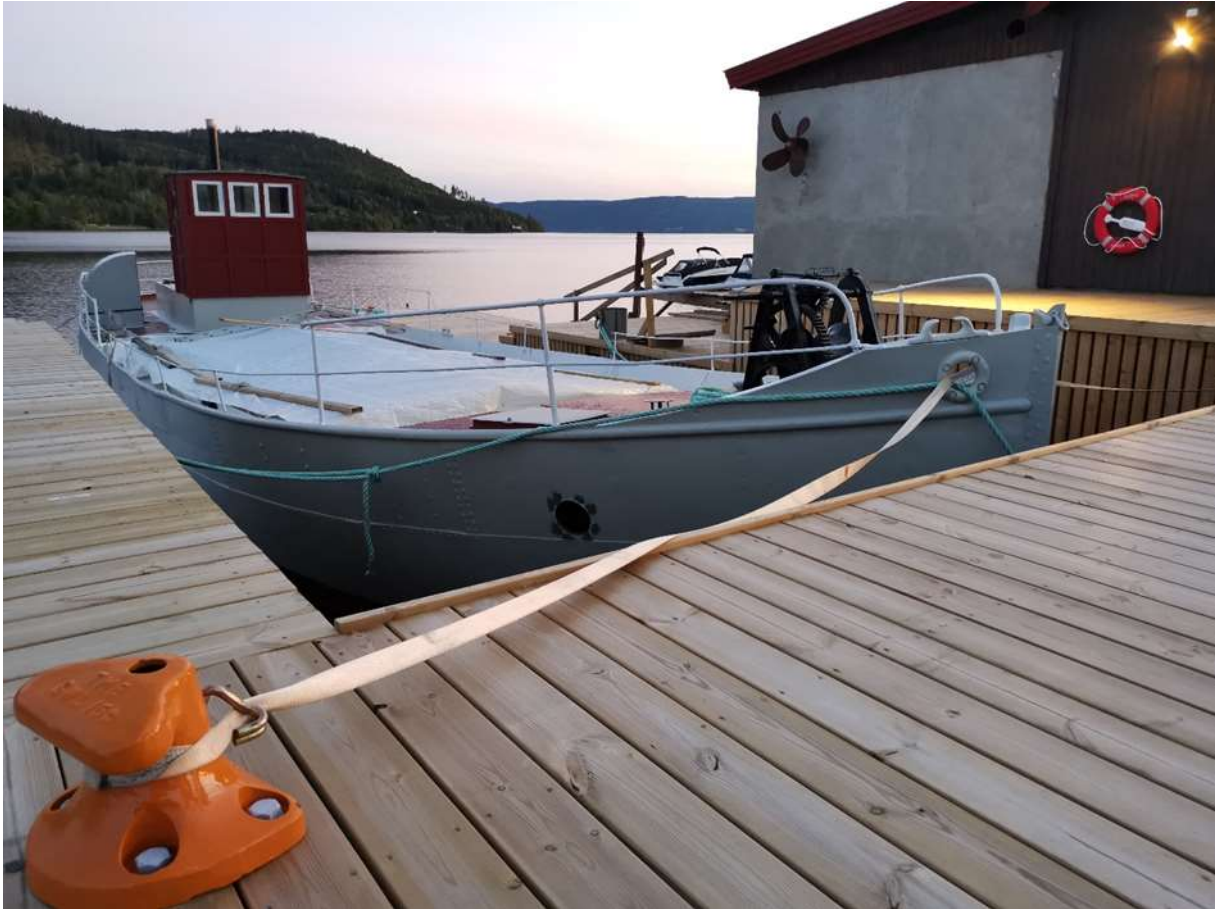
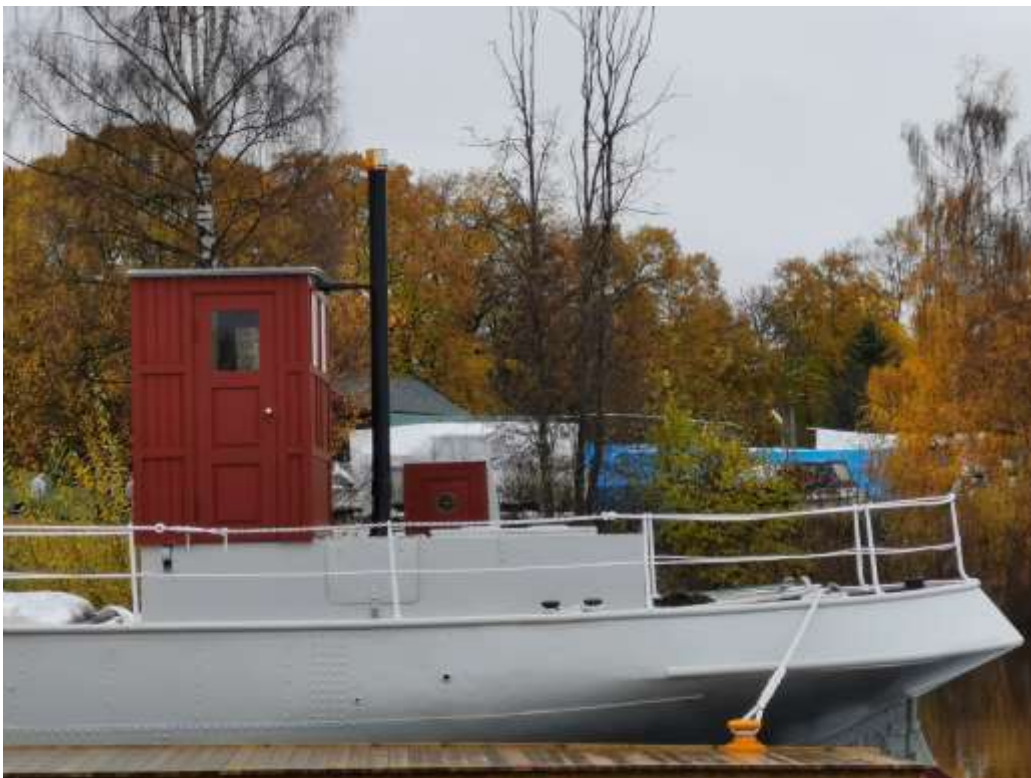
Det gjenstår noe på utstikkene – som må vente inntil vannstanden synker igjen. Landstrøm er lagt inn og det er satt opp utelys, både for trivsel og sikringshensyn. Fortøyningstau er ennå ikke oppmålt og spleiset.
