YRSATORPSBODEN-60203

Dokumentationsprotokoll

Skadebeskrivning

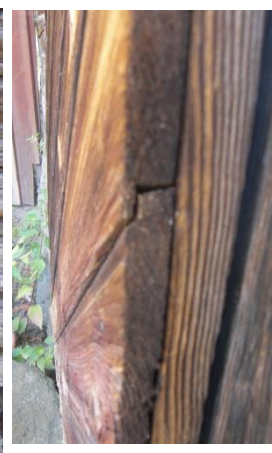
- Fasad:** Några av locklisterna på B- och C-vägg har spruckit eller lossnat.
- Tak:** OK men lite svamp som växer här och där.
- Golv:** –
- Dörrar:** Dörrbladet in mot det lilla utrymmet i tillbyggnaden (A-vägg närmast B) har en lös och en saknad ytterpanel på de nedre diagonalställda panelen. Hela nedre delen av dörrrens ytterpanel är mossangripen och rötad.
- Dörrbladen (pardörr) in mot körport på C-vägg uppvisar påväxt och röta. Nedre diagonalställda panelen saknas.

Mitten: Nederdelen av dörrblad i behov av renovering, A-vägg, vid utbyggnad.

takfot.			
<i>Dörrar</i>	<p>Saknad panel ersätts med ny lika befintlig, se bilder ovan.</p> <p>Vård av gångjärn och andra järndetaljer sker med borstning och linolja.</p>		BoF Ae	I	
<i>Fönster/luckor</i>	<p>Vård och rostskyddsbehandling av bandgångjärnen. Samma metod som under dörrar.</p> <p>Eventuell lagning av luckornas panel sker med nytt kärnvirke i utförande lika befintlig.</p>		BoF AE	I	
<i>Fukt/Skadedjur</i>	Undersökning av trämjöl på övervåning	Anticimex eller Svea	BoF AE	I
