ANTIKVARISKE BYGNINGER OG ANLEGG I HEDMARK FYLKESMUSEUM

SKJEMA FOR TILSTANDSVURDERING

Stallåven, "Austun"

Eidskog bygdetun, Almenninga

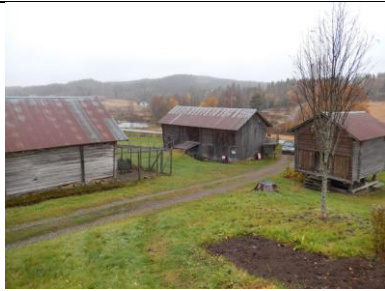
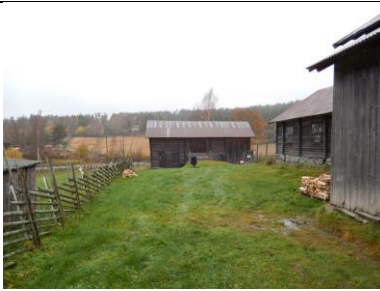
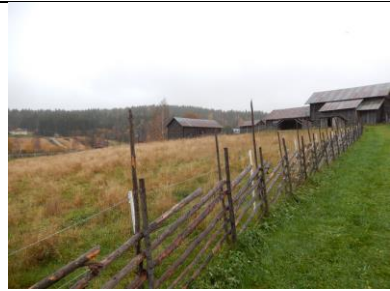
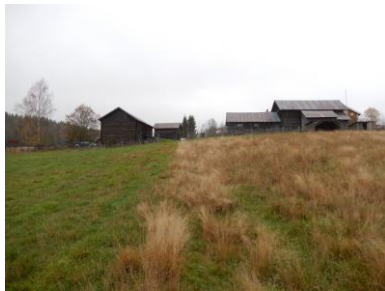
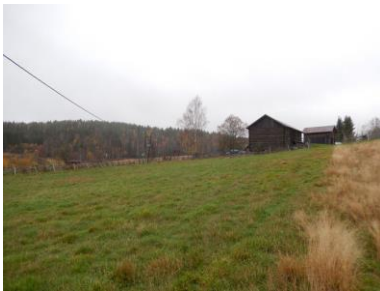
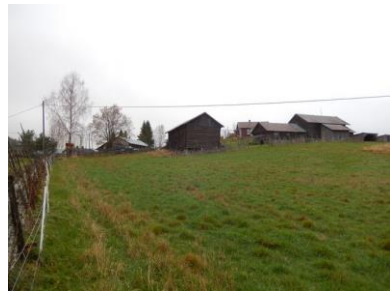
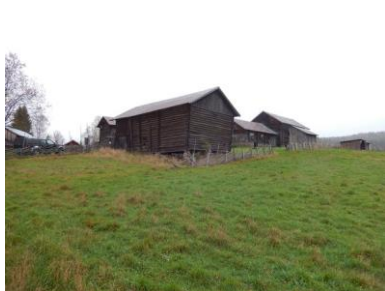
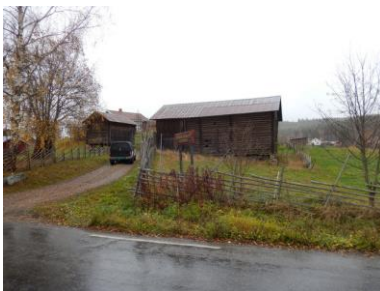
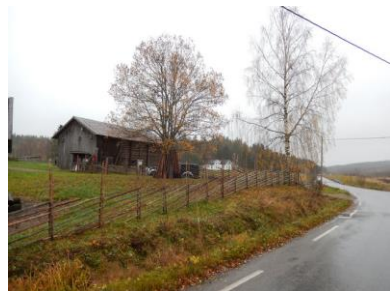
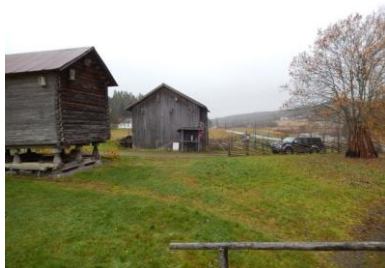
(KAN141021-002 → KAN141021-011)

Låven ligger i vestvendt helling i sørvestre ende av tunet. Her er det overflatedrenering, så vannet renner vekk fra huset. Det er åpent og solrikt med god bygningstørk på tomte(god luftsirkulasjon). Det er gras inntil veggen på alle sider. Øst- og nordsiden er kort plen, mens sør- og vestsiden er lang gress-eng. → Her bør det også slås før graset når tømmerveggen, og for å unngå tennung. Det er viktig med god luftsirkulasjon nederst langs veggen for å ha god tørk på sviller og nedre del av kledning. Nordre ende av låven har liten høyde mellom vegg og bakken. → Her er det ekstra viktig at tørkeforholdene holdes optimale. Her er det trolig utsatt for sprut fra takdrypp. → Terrenget bør senkes i nordre ende av låven. Anslått: 7,5t / minigraver 5t

Det er fylt pukk inntil veggene rundt låven. Dette er drenerende masse, og vil virke

dempende for sprut fra takdryppet(bra). Det spruter fra takdrypp mot låvebrua. Dette vil trolig gi råteskader på sikt. → Her bør det monteres takrenne over låvebrua, se pkt. 11. Det vil også gi mer stabile fundamenter(ok bæreevne i grunna). Anslått tidsbruk: 15t / gravemaskin 10t.

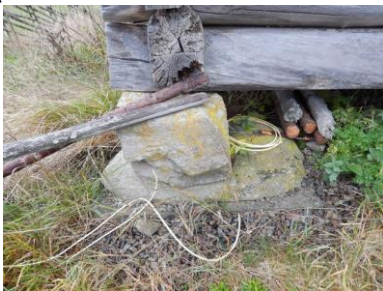
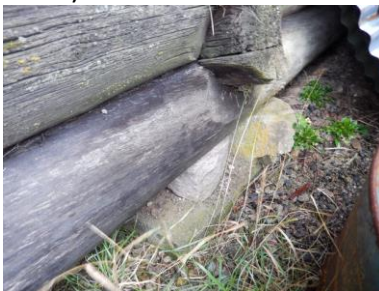
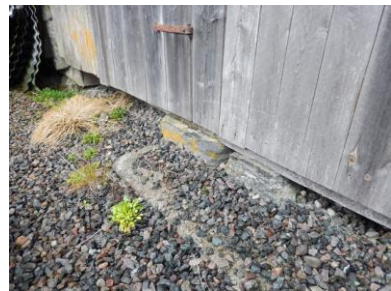
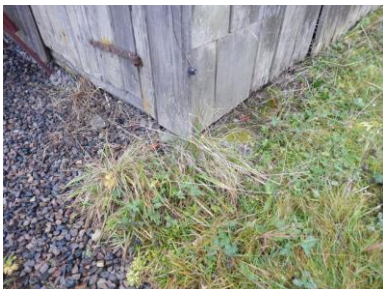
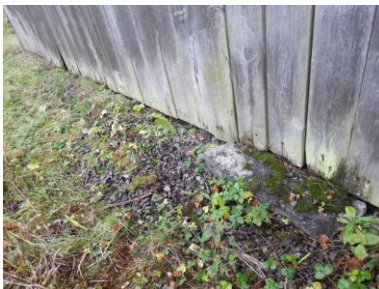
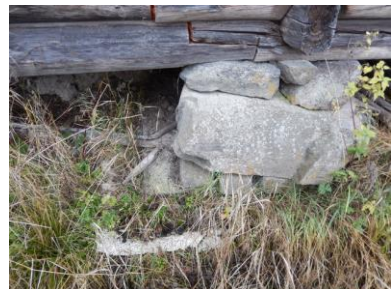
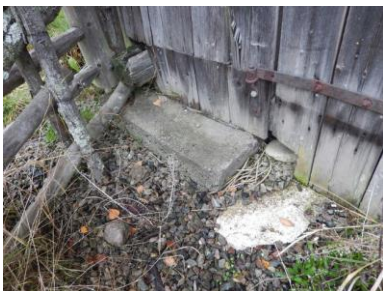
(KAN141021-012 → KAN141021-018)

Låven er fundamentert på laftesteiner. De originale punktene hadde sunket i grunna, så låven er hevet. Fundamentene er utbedret ved at det er støpt et punkt under laftesteinene. Punktene varierer i størrelse fra ca. $0,6\text{m}^2 \rightarrow 1\text{m}^2$ etter størrelse på syllsteinen. De støpte punktene er isolert med 5cm vanlig isopor på undersiden. Dette har trolig begrenset innvirkning, da isoporen ikke er lagt utenfor selve punktet. Telen går 45° vinkel ned i bakken, dette gjør at det må isoleres 1,2m ut fra alle sider av punktene dersom de skal

sikres mot telehiv. Vanlig isopor trekker vann, og er ikke trykkfast. Den er ikke egnet til denne type isolering. Det må benyttes trykkfast markisolasjon, som styrofoam e.l. Punktene med laftestein er stabile, og ser ut til å ha ok bæring. Noen av punktene har belastning i ytterkant(KAN141021-019).

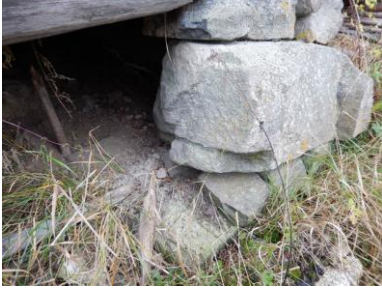
KAN141021-019

Dette gir ujevn belastning, og fører til skeivhet pga. ujevn synk(TG1+). Det ser ut til at punktene har satt seg og ligger stabilt, KG1. Dersom det fortsetter å synke skeivt vil punktet bli ustabil. → Det bør gjøres tilsyn med fundamentene over en lengre periode. Dersom de blir ustabile pga. skeiv synk, må det støpes større plate. Denne må ha belastningen midt på.

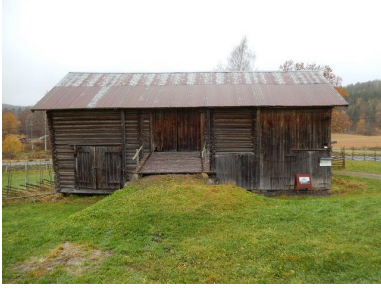
KAN141021-020

Østvegg(KAN141021-020):

Svill er sekundær. Fra stall og nordover ligger svilla en stakk høyere enn låven.

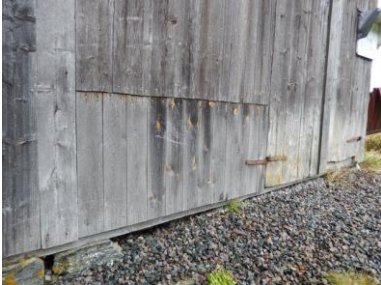
KAN141021-024

Nedre del av kledning er skiftet(KAN141021-024). Kledning ok.

Dør til2. etg. er spikret igjen, så øvre del av vegg er ikke undersøkt. Veggen er trolig i god stand. TG1.

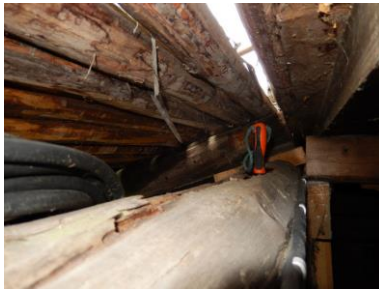
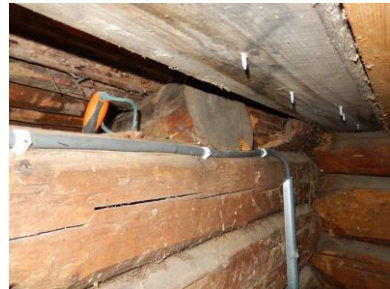
9. stakk: Råteskadd. Råten har spredt seg fra sprekk langs oversiden (KAN141021-026 → KAN141021-028).

TG2+. Vann og snø renner ned på stokken fra døråpningen over. Her er bæringa i stokken i ferd med å svekkes. → Stokken må skiftes på lang sikt. Den kan tres inn under stokken over dersom den skjøtes med flakeskjøt. KG2-. Anslått: 25t / 3,5m. Låvebru må heves.

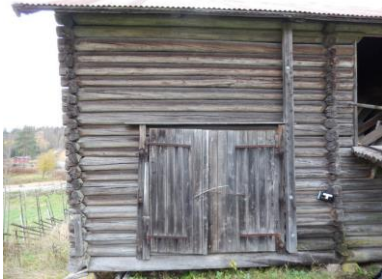
KAN141021-033

Søndre del(KAN141021-033):

Svill er sekundær.

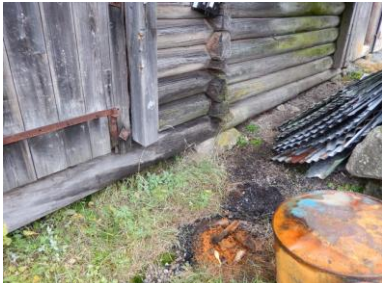
KAN141021-034

De tre nederste stakkene mot stall er bløtnet opp pga. sprut fra oljefat i takdryppet(KAN141021-034).

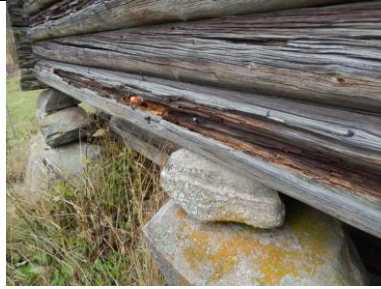
KAN141021-040

Svill: Råteskaden går dyp ved midtre laftestein(KAN141021-039 → KAN141021-040), TG2+. Råte i hele sprekk.

→ Dersom veggen kles innen få år slipper man å bytte stokken. KG2.

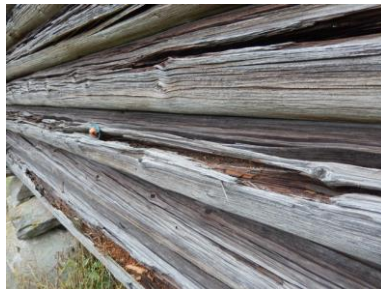
KAN141021-042

3. stakk: Stor slagsprekk langs hele stokken, råtehull ved midten(KAN141021-041 → KAN141021-042), TG2.

→ Berges ved kledning.

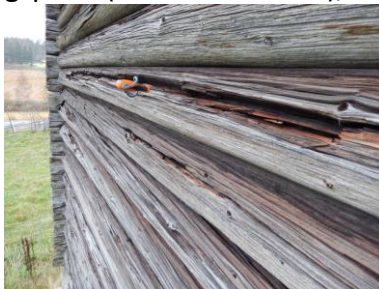
KAN141021-049

11. + 12. stakk: Oppadvendt slagsprekk(KAN141021-048), TG2. 12 stakk(KAN141021-049).

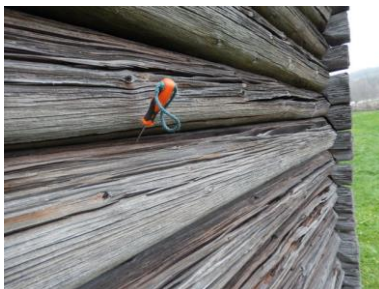
KAN141021-051

13. + 14. + 15. stakk: Oppadvendt slagsprekk(KAN141021-050). TG2-. 13. stakk(KAN141021-051).

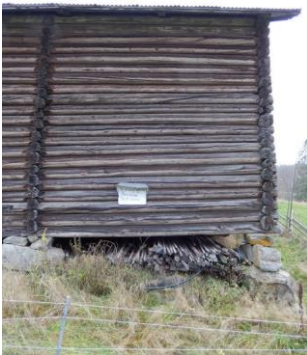
[KAN141021-057](#)

Søndre del(KAN141021-057):

God stand, TG1, men veggen buler litt utover ved de 10 nederste kvarvene(mest fra 3. – 7. kvarv). Det er tilsvarende søkk i veggen på østsiden. Dette har trolig vært sånn siden låven ble lagt opp, og er ikke farlig. Vestvegg vil være litt mer utsatt for slitasje, men det er ikke spor etter dette(ikke noe problem).

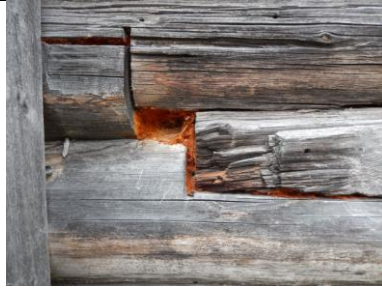
KAN141021-060

De 5 nederste stokken er skiftet ut pga. råte fra hestemøkk. Her har hestemøkka dekket veggen fra luka og ned, og gitt store råteskader. Tømmeret er skiftet på stående vegg, og det er brukt poliuretanskum i meddragene(KAN141021-059 → KAN141021-061).

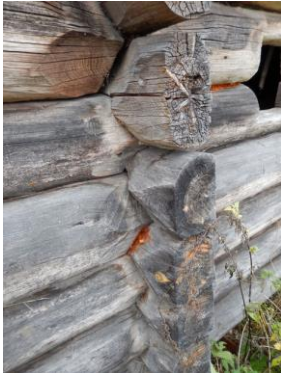
KAN141021-062

Hodene i deleveggen er skiftet og skjøtet på innsiden med flakeskjøt(KAN141021-063). Nedre del av 5. hode er kløvd og limt + spikret på igjen(KAN141021-062). Stokkene er byttet bort til døråpning(KAN141021-064).

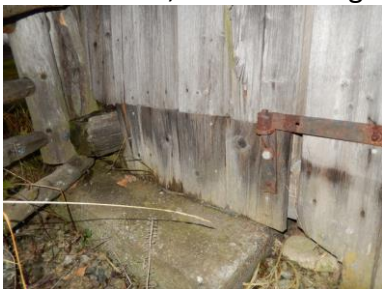
KAN141021-075

Svill er skiftet, TG1. Kledning er kappet(KAN141021-075).

Stolper på to sider av døråpning er skjært på sag, resten av reisverk er rydd med øks. → Låveport er sekundær. Kledning er noe forvitret, men ellers i ok stand, TG1+.

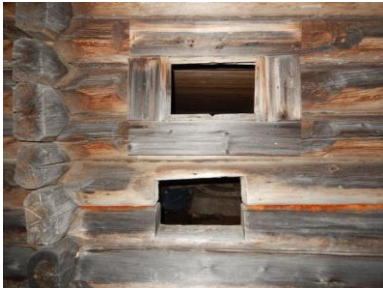
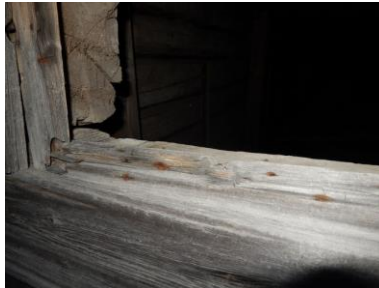
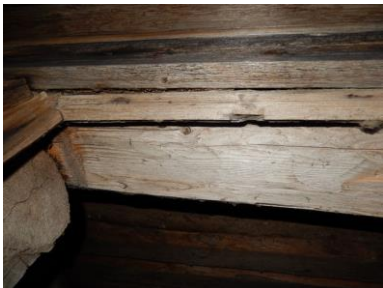
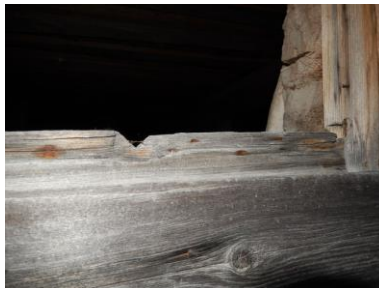
2-rams vindu(KAN141021-078 → KAN141021-081),TG3.

Glass og midtsprosse er borte. Ramma er delvis råtnet av i hjørner nederst. Plugger er borte. → Totalrestaureres, demonteres, spunses, rekonstruere ramme. KG2. Anslått tidsbruk: 20t.

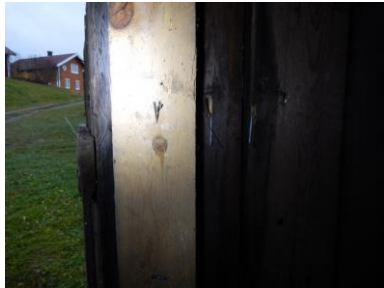
KAN141022-005

Dobbel labankdør med spikrede labanker og skråstrever. Hengslet ut med stabelhengsler. Dørene henger noe. Hengsler og stabler er løse på søndre dør. Stablene er kun festet i kledningen, og med for gamle spiker(KAN141022-005 → KAN141022-006).

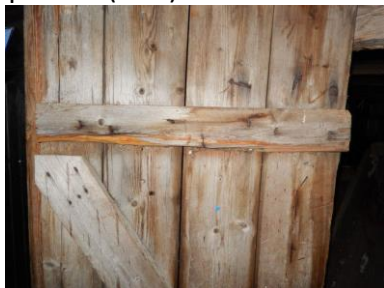
KAN141022-003

→ Det bør festes spikerslag på baksiden som spikres godt. Spiker byttes til grove bygningsspiker som neies på baksiden.
Øvre labank på søndre dør er sprukket(KAN141022-003). Da har streveren kun feste fra spikrene(TG2).

→ Øvre labank byttes(1" x 5") x 0,8m. Nordre dør: Øvre hengsel er løs. → Bytte til grøvre spiker. Ytre bord er sprukket(KAN141022-004). → Spikres bedre.

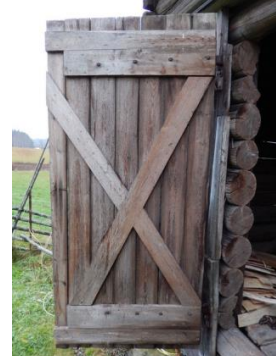
KAN141022-013

Doble labankdører med spikrede labankdør og skråstrevere. TG1+. Dørene er hengslet ut med stabelhengsler. Begge dørene henger. Dette skyldes for dårlig spikring. → Dørene kan bankes rett. Andreaskorset(streverne) spikres med 2 spiker pr. bord. Den søndre døra er påskjøttet(KAN141022-013).

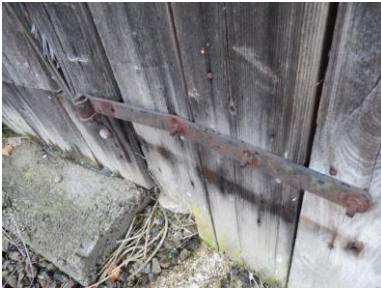
KAN141022-025

Hengsler og stabler er løse på nordre dør. Nedre hengsler er bøyd(KAN141022-025).

→ Rettes og festes. Anslått: 2t. KG2. Nedre hjørne er kappet(KAN141022-026).

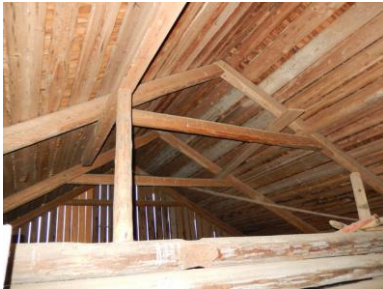
KAN141022-027

Saltak med takstoler, forsterket med støttebukk over inngang(KAN141022-027 → KAN141022-028).

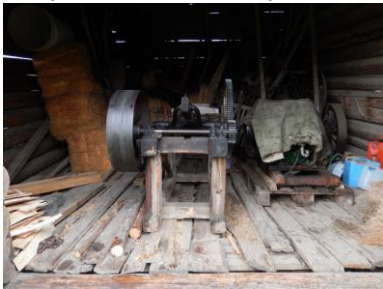
KAN141022-034

Gulv av rundstokk, med et lag plank over. Kan ikke undersøkes da rommet er fullt(KAN141022-034).

Stall og tilbygg har ikke gulv. → Kan evt. montere i stall, men det er for liten høyde under, så det bør graves ut bedre høyde. Anslått 30t. 3 stk. rundstokk(bjelker) x 5,9 + 18,5m² gulv(halvkløvninger e.l.) min. (2" x 8") plank(helst osp i stallgulv). Anslått tidsbruk: 80t

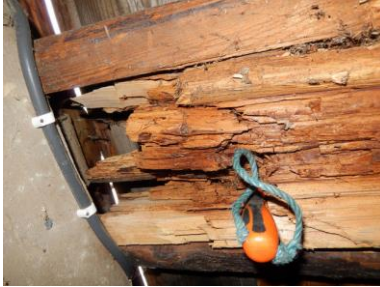
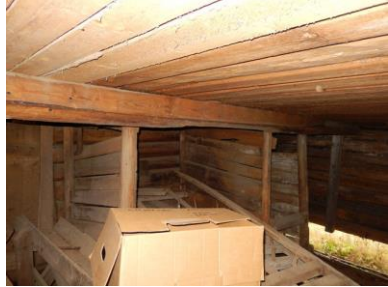
Her har gulvet vært råteskadd pga. innslag av regn. Bjelke på midten er lasket på begge sider pga. råteskade(KAN141022-036 → KAN141022-038), OK. TG1+. Gulvet er ikke

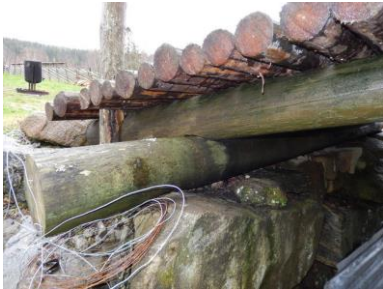
KAN141022-044

Anlegg + de to nordre dragere er imp. tlf. stolper. TG1. (KAN141022-044).

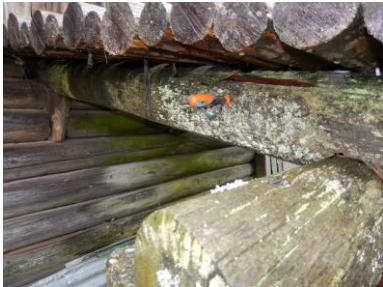
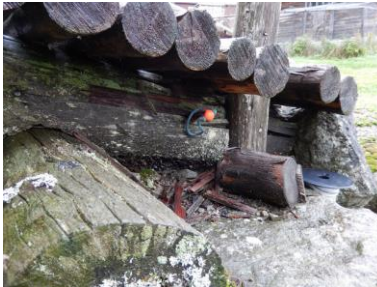
Søndre drager er totalt råteskadd i nedkant (KAN141022-042 → KAN141022-043). TG3.

→ Må holdes øye med. Byttes neste gang kjøringa skiftes. → Kan f. eks. forsterkes med lask på 2 sider, så den varer lenge nok.

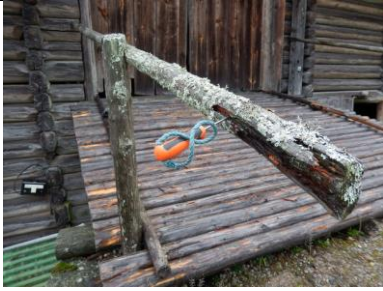
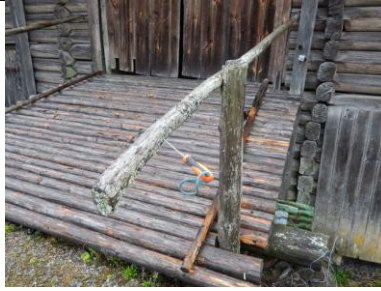
Handrev + stolper: TG2-,

Handrev begynner å bli morkne nederst (KAN141022-045 → KAN141022-046).

→ Byttes når skadene blir større, evt. samtidig med drager.
