Renovering av fönster på Vedevågs kyrka

Linde socken, Lindesbergs kommun, Västmanland

2016

Charlott Torgén
Rapport 2016:11

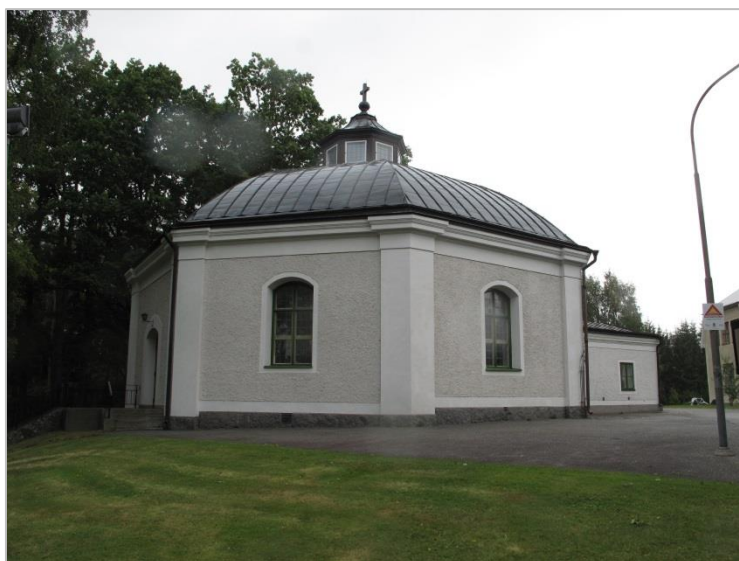
Vedevågs kyrka med sakristian längst till höger i bild.

Inför arbetena flagade färgen kraftigt och kittet hade lossnat på många ställen. Mellan fönsterbågarna flagade färgen kraftigt och det fanns tendenser till fuktskador i bottenstyckena. Några rutor var spruckna och blyspröjsen var på vissa ställen trasiga. Fönsterbågarna åt söder var mycket anfrätta och bottenstyckena rötskadade.

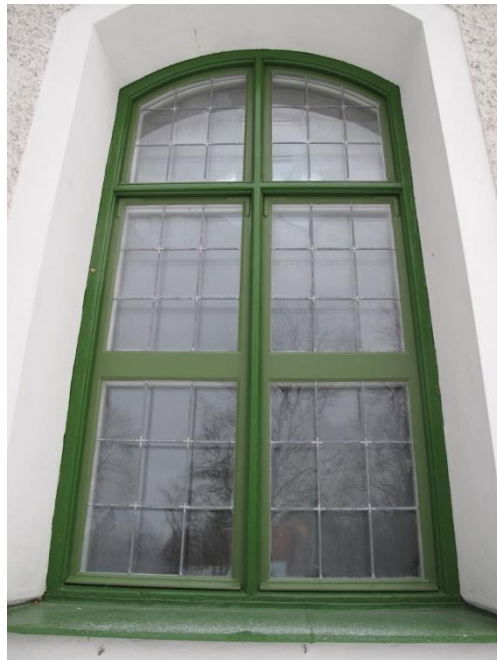
Bågarnas insida samt karmen vid ytterbågen var målade i en mycket ljus grå, nästan vit kulör, i en alkydoljefärg. Dessa partier målades i kulören NCS S2002-Y, lika befintlig kulör.
