# Sunnanås- och Tjärnmyrahärbrena

Takrenovering 2006

**Kulturhistoriska avdelningen**

## **Sunnanås- och Tjärnmyrahärbrena – takrenovering 2006**

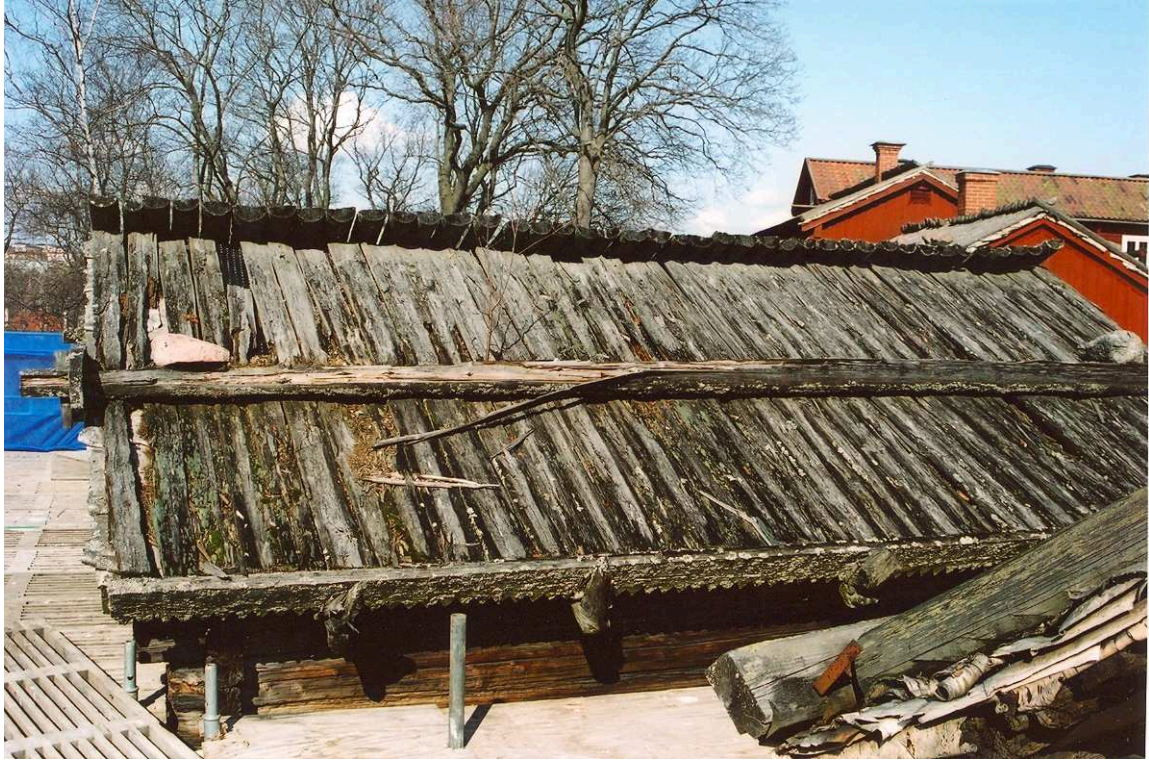
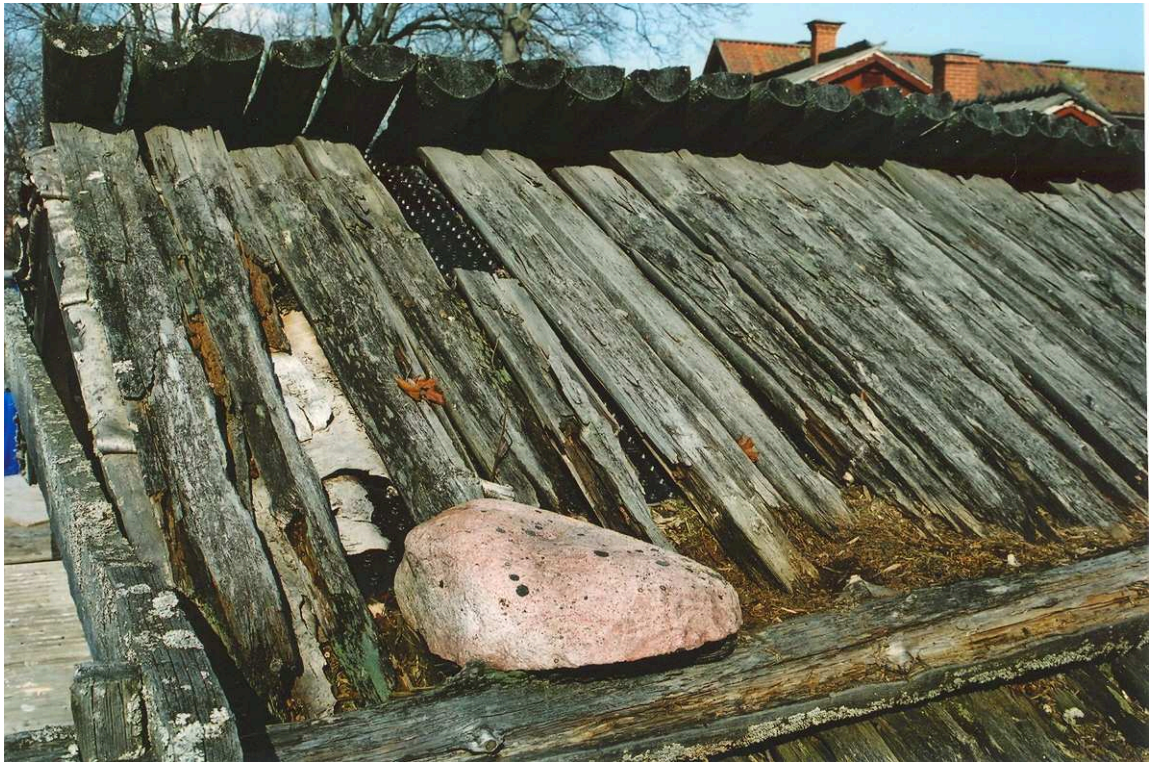
Tjärnmyra härbrets tak april 2006. Film nr. 3156

Tack av kluvna stockar med rundade sidan nedåt. Takveden på ena sidan skjuter över den andra vidnock och har en låsning med slanor som vid gavlarna är intappade i tvärsålar. På slanorna ligger stora stenar. Vågbord av grova fyrkantssåga plankor och täckja i form av sågad plank, nedtill med sågtandsdekor. Taktron av kluvna slanor slutar vid hammarbandet. Vågbordet i krokarna tar stöd på kanten av hammarbandet. Täckjekrokarna saknar hak för stöd mot åsarna, undantaget en. Vindskivor. Platonmatta under nävern.

Takveden genomruten.

17/7 Takarbetena klara på Tjärnmyrahärbret. Ny näver, ny kluven takved, nya täckjekrokar och nya ”vindlås”.

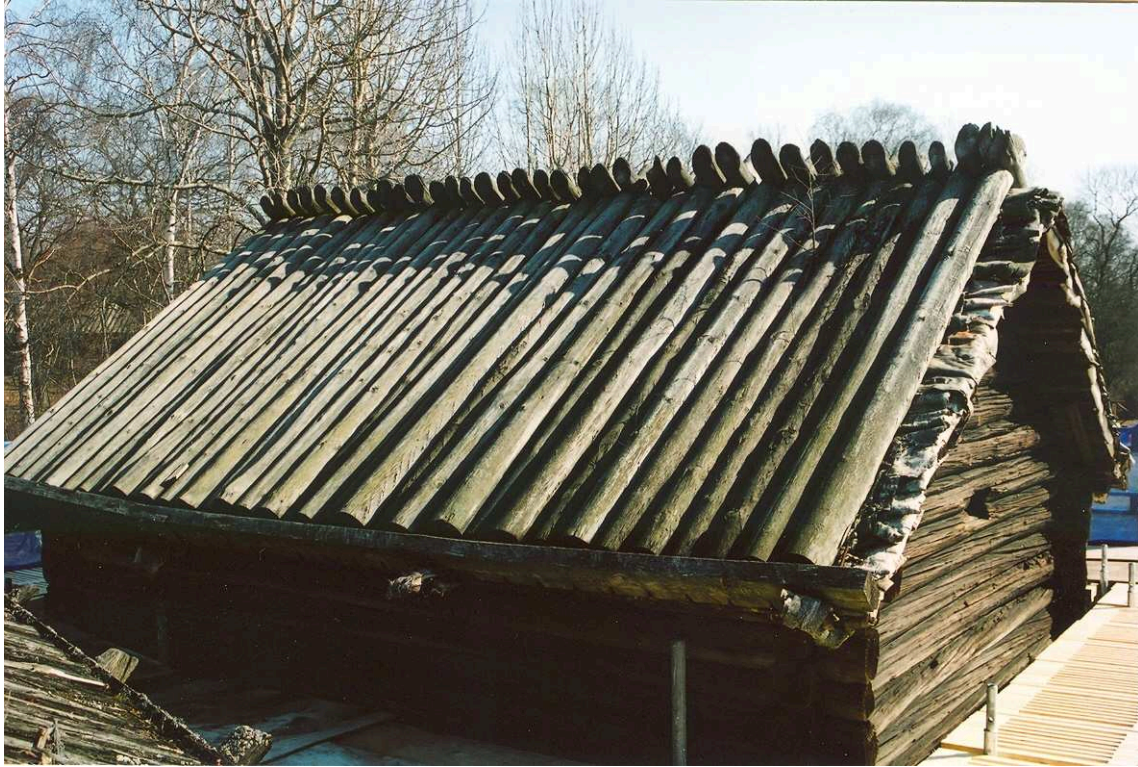
Sunnanåshärbrets tak april 2006. Film nr. 3156

Tak av störrar knäppta vidnock. Grov täckja. Järn i ytterkanterna.

V. 25 Taket på Sunnanåshärbret omlagt. Endast täckjekrokarna har bytts ut. Krokarna sträcker sej bara ca en meter upp på taket så de gick att byta utan att ta av hela täckningen. Behövde endast lyftas lite.

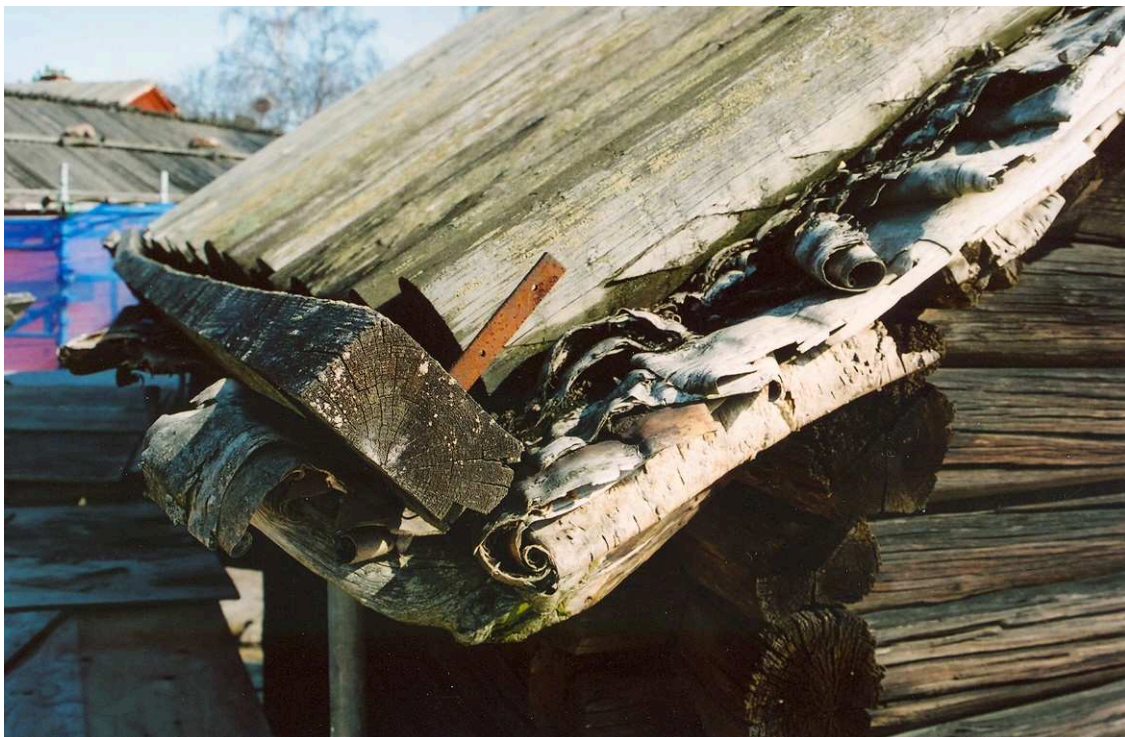
Sunnanåshärbret. Detalj. Film nr. 2156

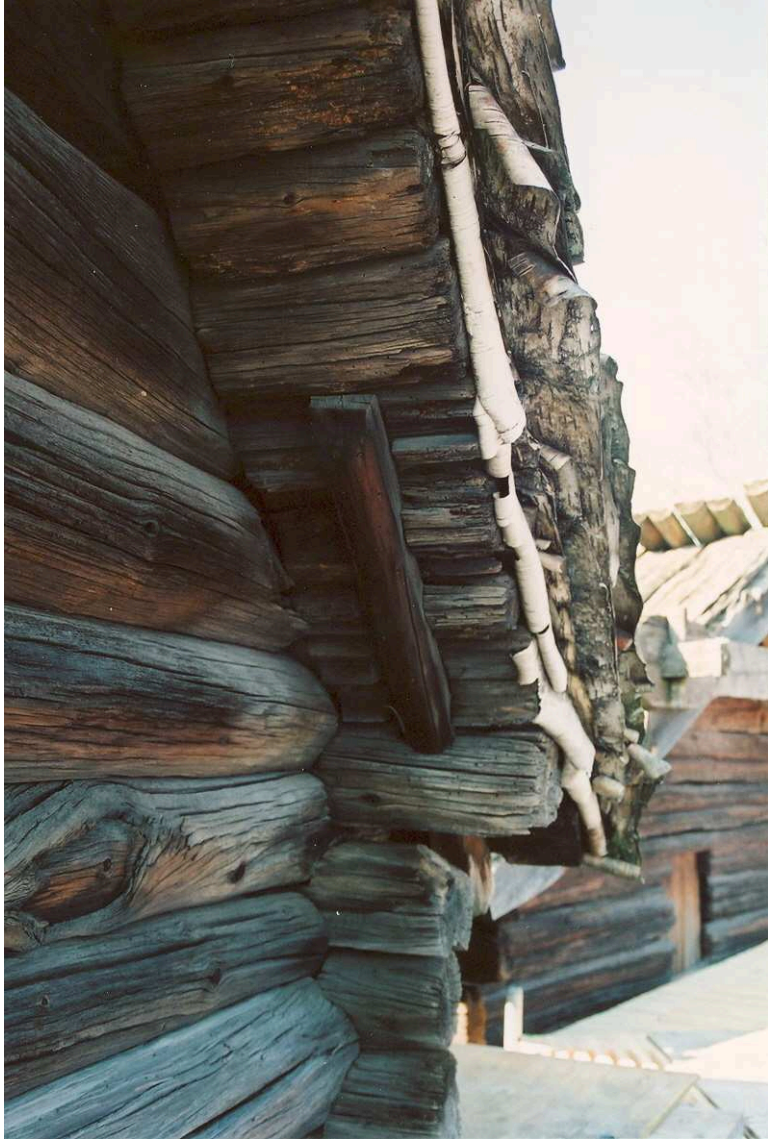
Tjärnmyra härbret. Detalj av låsning. Film nr. 3156

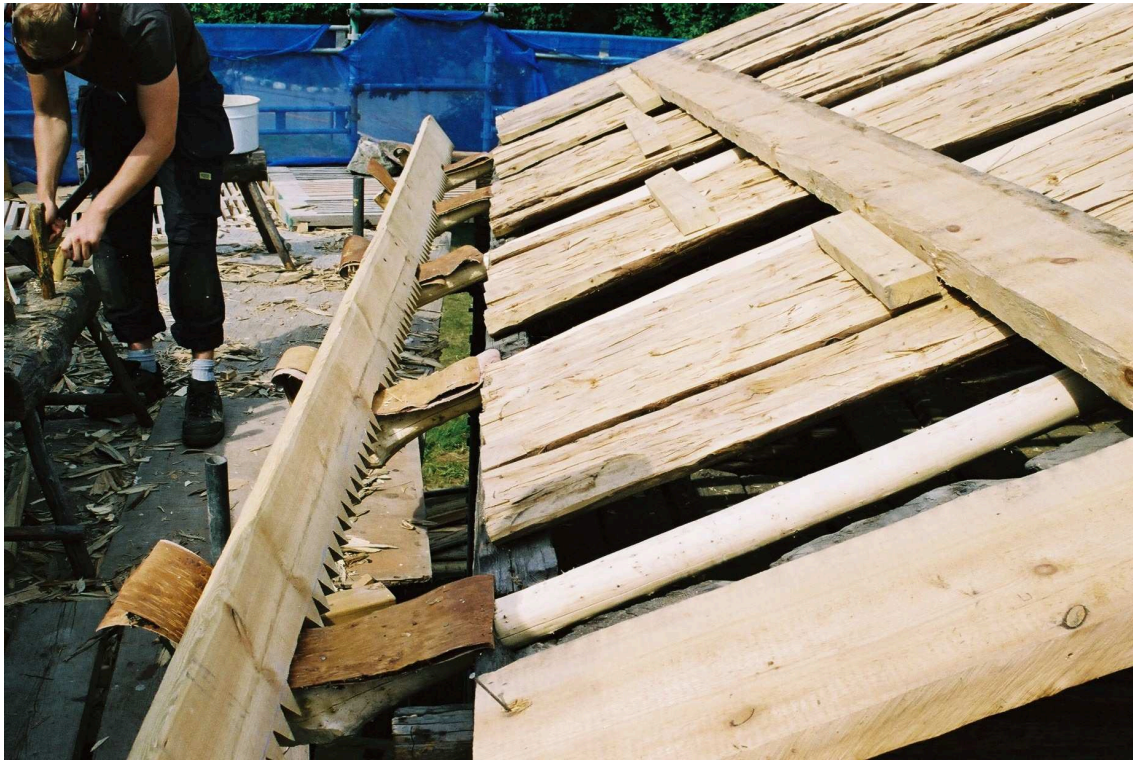
Tjärnmyra. Film nr. 3159

6/7 Takarbete på härbret från Tjärnmyra.. Platonmattan borttagen. Täckjevirket helt friskt under, som nytt.
